Boomkorvissen: welke lessen kunnen we leren van de recente ongevallen

Scriptie voorgedragen tot het behalen
van de graad van
Master in de Nautische Wetenschappen
aan de Hogere Zeevaartschool

Academiejaar 2022-2023

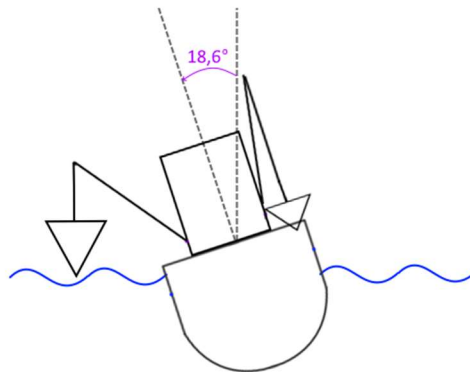
Figuur 19 Z85 Morgenster,
situatie net voor het kapseizen
Bron: eigen werk

heeft het ongeval overleefd. Het kon niet worden uitgesloten dat de stuurboord giek door het hellen van het schip is overgegaan naar bakboord en zo het kapseizen heeft versneld [41].

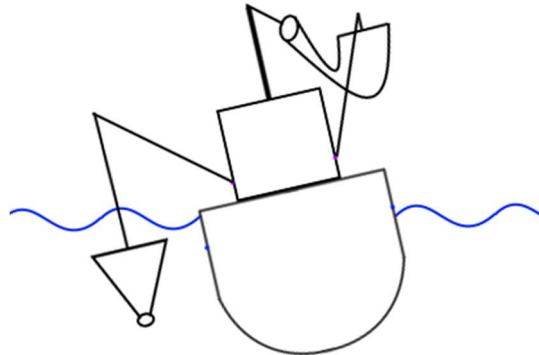
Figuur 21 Z582 Assanat, situatie net voor het overslaan van het tuig en het kapseizen
Bron: eigen werk

kapseisde het. Tijdens het kapseizen sloeg het stuurboord vistuig tegen de stuurhut en verwoestte het bovenste gedeelte.

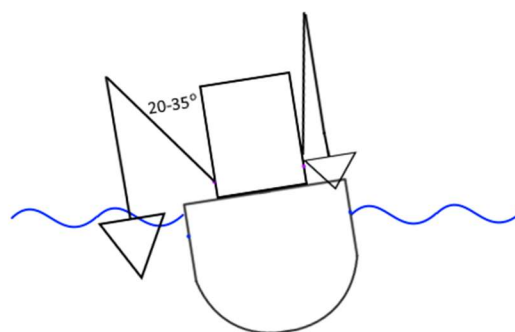
Figuur 26 O13 Morgenster fase 1
Bron: eigen werk

Fase 1: De bemanning van de O13 Morgenster stelde tijdens de middag van 7 november schade vast aan beide netten en er werd besloten om ze te repareren voor het donker werd. Om dit te doen werd het vaartuig gestopt en maakte het geen vaart meer door het water. De bemanning verklaarde achteraf dat het repareren van het bakboord net ongeveer 10 minuten in beslag nam en dat de bakboord giek daarna getopt werd tot een hoek van 20-35° met de verticaal. Het net werd weer te water gelaten. Aangezien de exacte positie van de giek niet bekend was, werden alle stabiliteitsberekeningen voor een stand van 20° én een stand van 35° uitgevoerd. Om het stuurboord net te repareren werd de kettingmat onder spanning gezet door de kuil vast te maken aan de zijkant van het schip, de rest van het net lag aan dek. De stuurboord giek was op dat moment volledig getopt. Het schip had een kleine helling over bakboord omdat beide gieken in verschillende posities stonden, zie **Figuur 26**. Beiden netten waren leeg en de lieren werden op het moment niet gebruikt [33].

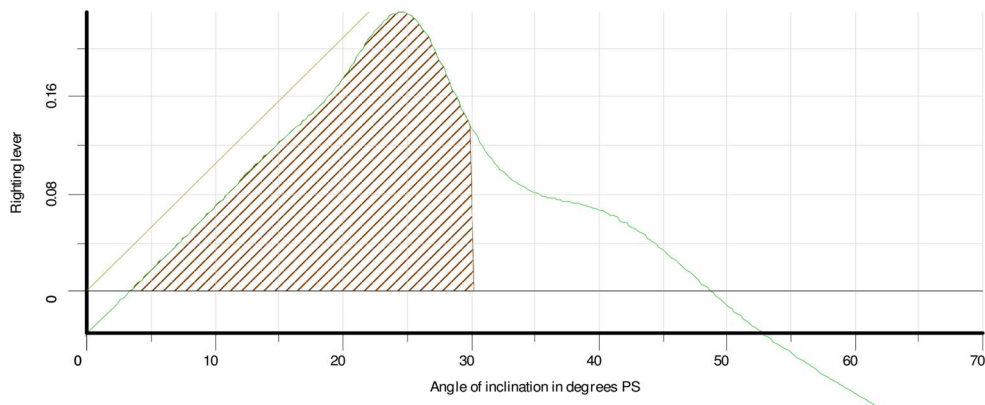
Figuur 27 Stabiliteitskromme van het criterium: oppervlak onder de GZ-kromme tot 30°, berekend naar bakboord
Bron: Federal Bureau for the Investigation of Maritime Accidents [36]

Uit de stabiliteitsanalyse [36] blijkt dat in deze situatie het schip een helling van 3-6° over bakboord zou hebben gehad. In **Figuur 27** is de stabiliteitskromme van deze situatie weergegeven. Op dat moment voldeed het schip al niet meer aan de stabiliteitsvereisten, maar de resterende stabiliteit was nog groot genoeg zodat er geen direct gevaar voor kapseizen was.

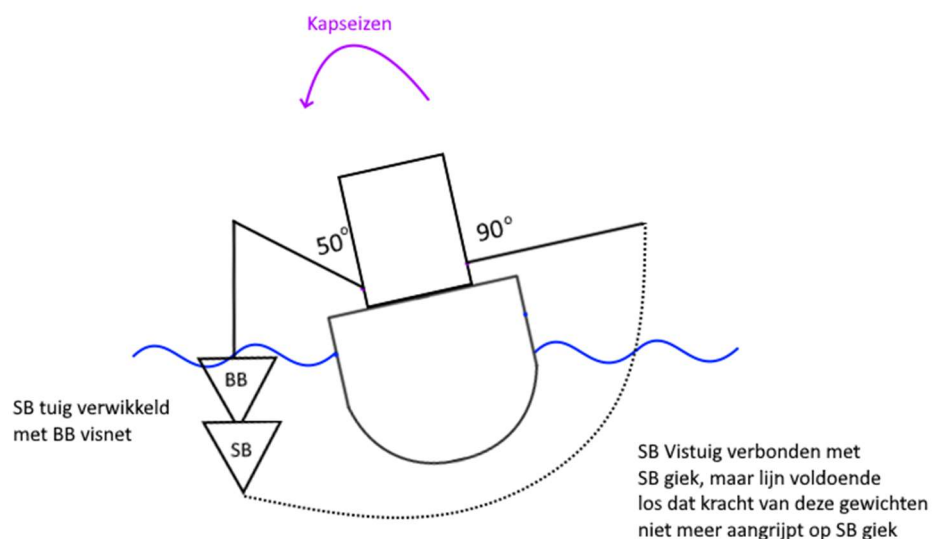
Figuur 34 UK171 Spes Salutis, situatie net voor het kapseizen
Bron: eigen werk

Er is een tijdsbestek van circa 3 uur verstreken tussen het voelen schokken van het stuurboord net en het kapseizen. De bemanning heeft dus de tijd gehad om rustig na te denken over een oplossing. Tot het kappen van de visdraad was het duidelijk dat de schipper er alles aan heeft gedaan om een symmetrische situatie te behouden. Na het kappen van de visdraad was een asymmetrische situatie ontstaan die werd verergerd door het niet hebben van een slipconstructie (zie 'Hoofdstuk 5 Veiligheidssystemen') en de verstrikking van het stuurboord tuig in het bakboord tuig. De slipconstructie had de kracht arm kunnen verkleinen waardoor het hellend moment minder zou zijn geweest.
