# ANCHOR LOSS

Scriptie voorgedragen tot het behalen  
van de graad van  
Master in de Nautische Wetenschappen  
aan de Antwerp Maritime Academy

This thesis investigates how a lack of knowledge about the proper use of the anchoring system can lead to damage to the ship. A literature review clarifies which requirements an anchoring system must meet, what the consequences are of damage to it, and what factors can cause such damage.

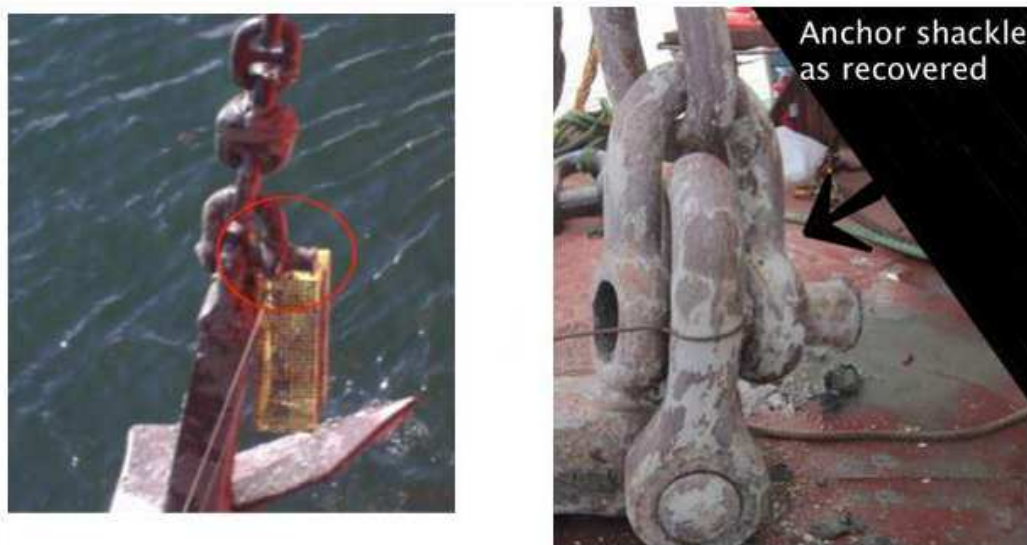
**Figuur 11: Losgeraakte borgpen D-sluiting**

Het schip droeg ten tijde van het incident een reserve D-sluiting inclusief borgpen aan boord. De daaropvolgende dag kon de defecte D-sluiting met behulp van een sleepboot worden vervangen. (Zie figuur 11)

De bedrijfsinspectie concludeerde dat de waarschijnlijke oorzaak van het incident het losraken van de loden pellet was die de borgpen verzegeld, waardoor de borgpen zich vervolgens kon loswerken. Hoewel de schepen van het bedrijf een procedure hadden in hun geplande onderhoudssysteem om de integriteit van borgpen en het loden zegel van de schakel te controleren, omvatte deze geen richtlijn over wat de controle precies moest omvatten of waarom deze nodig was.

- Aanwezigheid en goede toestand van de loden plug;
- Goede pasvorm van de borgpen;
- Maximale afname van de diameter van 12% van de schakel;
- Geen overmatige corrosie;
- Voldoende immobilisatie van het anker in de ankerkluis;

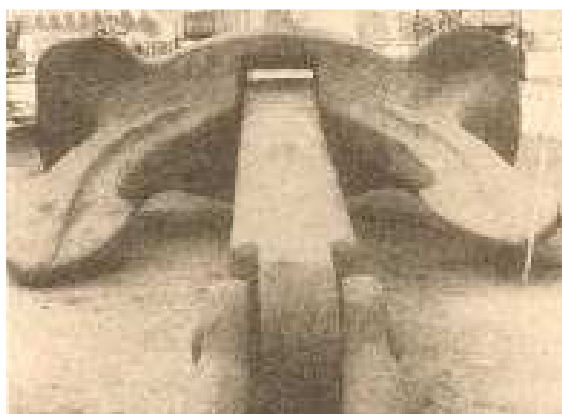
**Figuur 13: Verbogen anker**

Corrosie is een andere risicofactor voor het anker. Het anker wordt vervaardigd uit gegoten staal en gegalvaniseerd met een zinklaag, of voorzien van een beschermende bitumineuze verf. Door de vorming van beschadigingen aan deze beschermende laag kan corrosie de integriteit van het anker aantasten. Tijdens *Special Hull Surveys*, tussentijdse inspecties en droogdok inspecties wordt het anker gebruikelijk geïnspecteerd op aantastingen aan het anker, maar een regelmatige visuele inspectie van de algemene toestand van het anker aan boord wordt aanbevolen. Enkele aandachtspunten waar men in het bijzonder op kan letten:

- Scheuren in de ankerschacht;
- Scheuren of beschadigingen aan de ankervloeien;
- Scheuren in de kroonplaat nabij de kroonpin;
- Speling van de pin in de ankerring;
- Slijtage en afname van de diameter van de ankerring. Deze diameter mag maximaal 12% afnemen ten opzichte van de originele diameter;
- Buiging van het anker. Dit is moeilijk waar te nemen aan boord, maar kan eenvoudig worden geconstateerd tijdens een droogdokinspectie (zie figuur 13). Een verbogen anker kan worden gerepareerd volgens een goedgekeurde procedure door de classificatiemaatschappij, maar moet in het ergste geval worden vervangen.

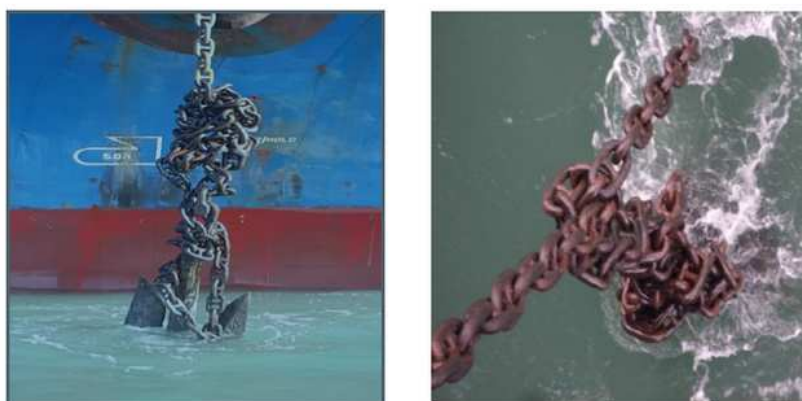
**Figuur 15: Verstrikte ankerkettingen**

Tijdens het ankeren en de gedurende de ankerperiode was de windsnelheid minder dan 15 knopen, maar het gebied kende sterke getijdestromen van ongeveer 2,5 knopen. Door het verlies van beide ankers was het schip twaalf dagen buiten gebruik voor reparaties aan de wal.

De kapitein liet op basis van zijn eerdere ervaring beide ankers gebruiken om slingeren van het schip te verminderen. Door onvoldoende overleg tussen het brugteam en het ankerteam ontstond verwarring over de situatie en er werd geen effectieve ankerwacht gehanteerd waardoor beweging van het schip door de getijdenstroming te lang onopgemerkt bleef. Het incident werd vermeld in een veiligheidsbulletin van de *International Maritime Contractors Association* (IMCA).
