Restauratie van een houten staakmolen “Windekemolen” te Scheldewindeke

Eindverhandeling tot het verkrijgen van de
graad van Industrieel Ingenieur en
aangeboden door **Femke Gillis en Wouter Vanrenterghem**

Academiejaar 2005 - 2006

Hoofdstuk V: Diagnosenota & verantwoordingsnota

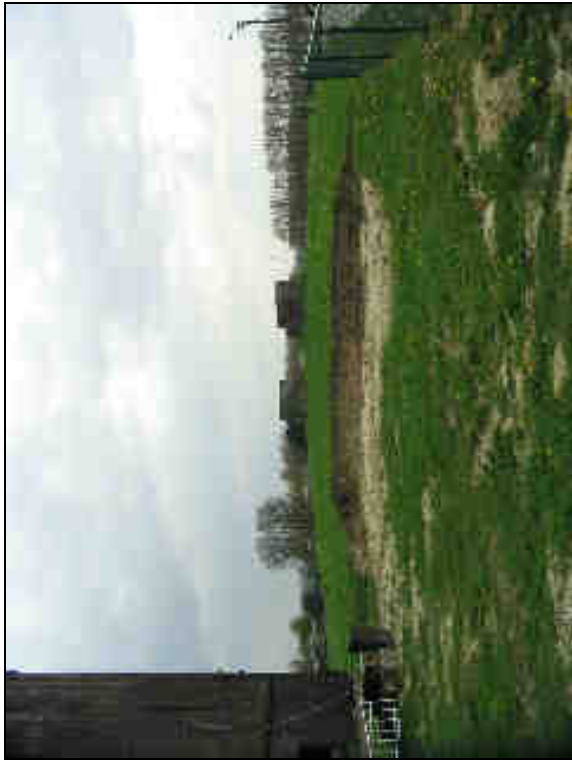
Figuur 59: Afgegraven molendam

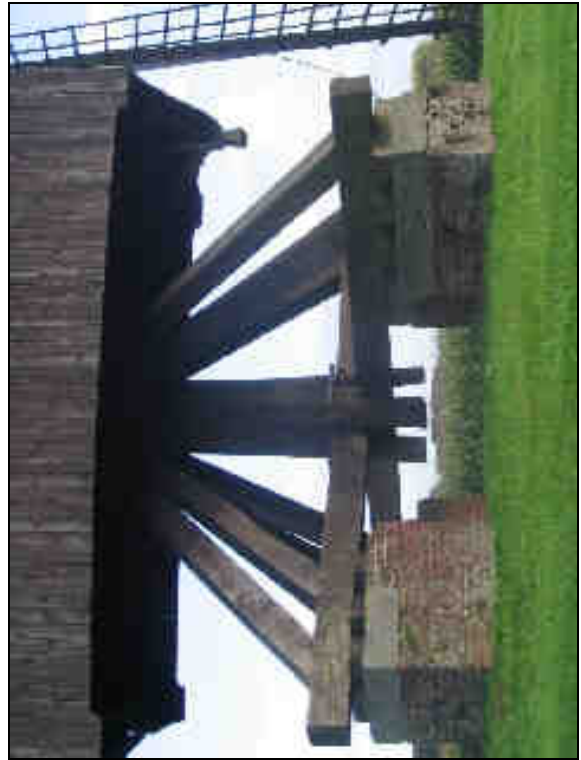
Figuur 61: Frèle pootjes

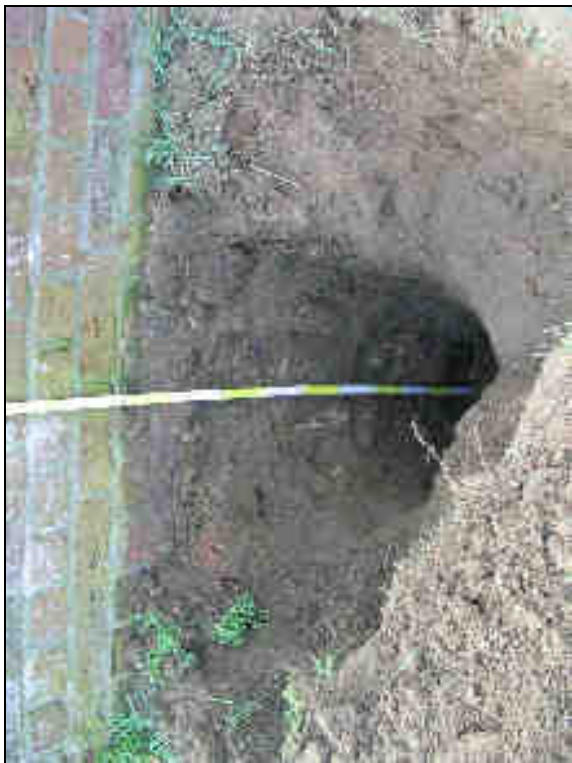
Figuur 60: Uitgegraven fundering

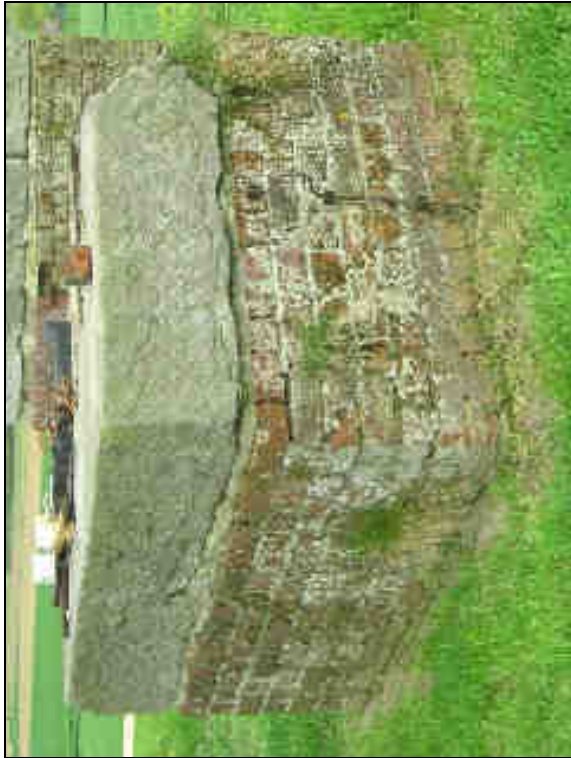
Figuur 63: Plantengroei en losse voegen aan de teerling

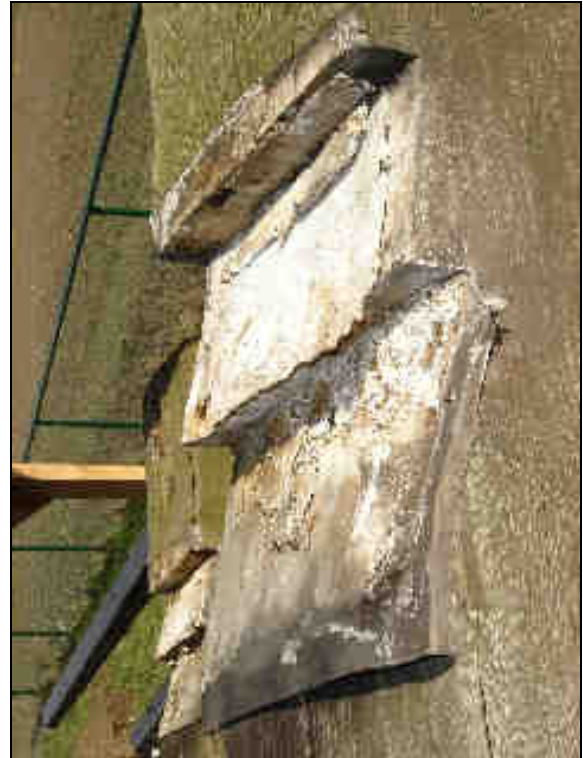
Figuur 65: Lood op de kruisplaten is aangetast

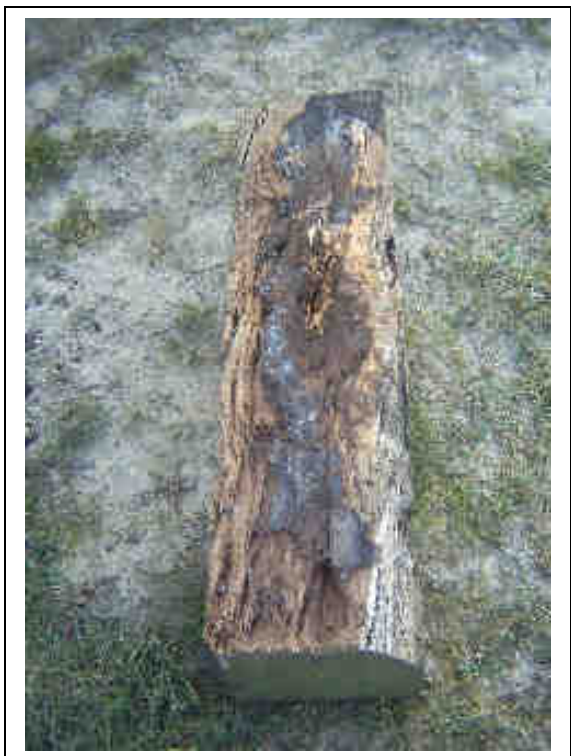
Figuur 64: Rot aan de onderkant van een teerlingblok

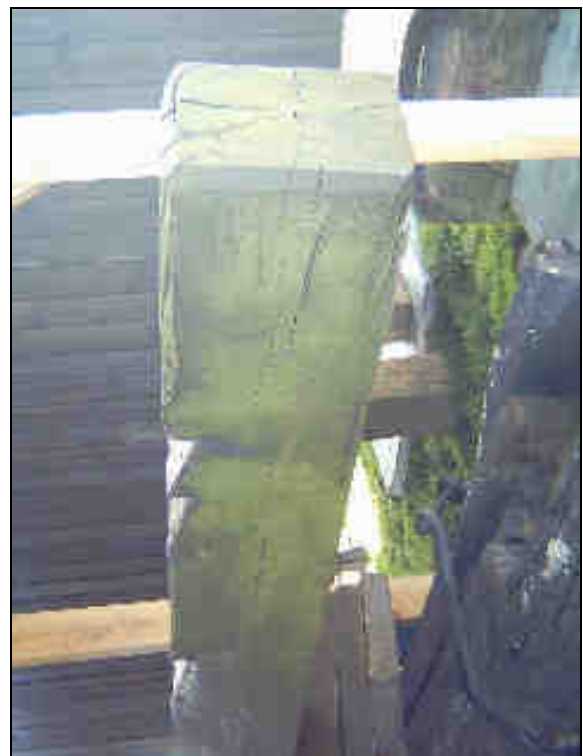
De staak is op de bovenste kruisplaat beginnen drukken en heeft een doorbuiging veroorzaakt (± 7 cm). Een gedeelte van de kop van de bovenste kruisplaat is ingerot. De onderste kruisplaat vertoont ringscheuren op de kop. Er moeten nieuwe kruisplaten voorzien worden uit eerste keus Europese droge eik. De kruisplaten dienen vervangen en afgeschermd te worden met planken uit lariks. Deze moeten ventilerend geplaatst worden. De afdekplanken worden behandeld zoals gebeitst hout¹⁶.

Figuur 66: Kruisplaat met stervormige hartscheur en langscheuren

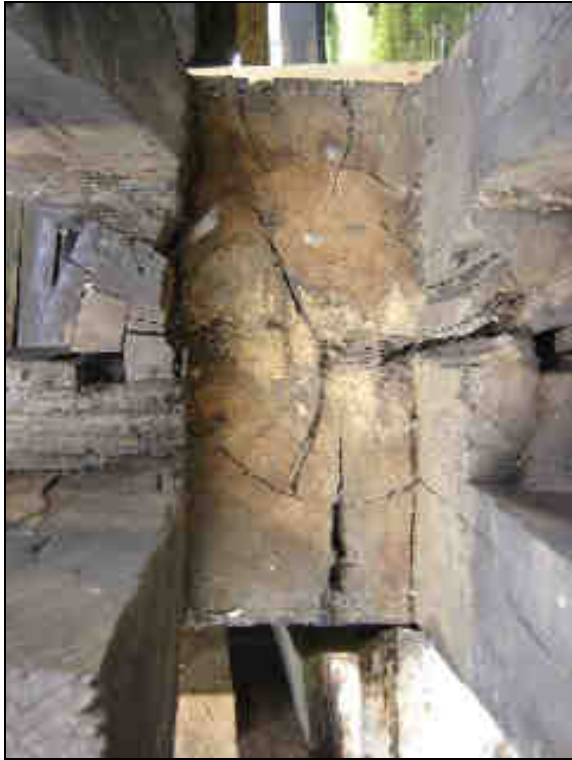
De kern van de staaak is niet vergroeid met de omringende laag van de boom, er zijn diepe krimp-scheuren aanwezig en de staaak is aangetast door de grote klopkever. Verder is er één teen afgebroken en de gaten voor de okselbanden zijn te hoog ingewerkt. De maan op de staaak is onderhevig aan roest.

Figuur 67: Rieschaligheid van de staak

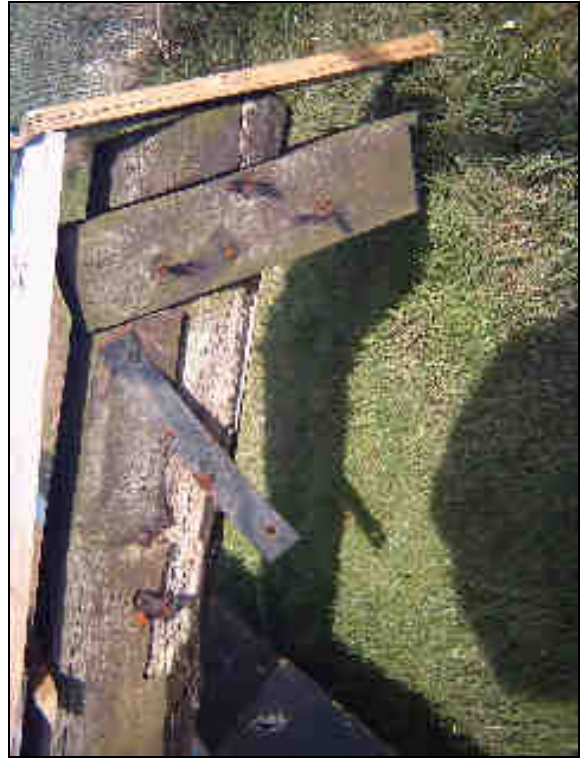
Figuur 69: Rot aan de staart thv de mannesstijlen

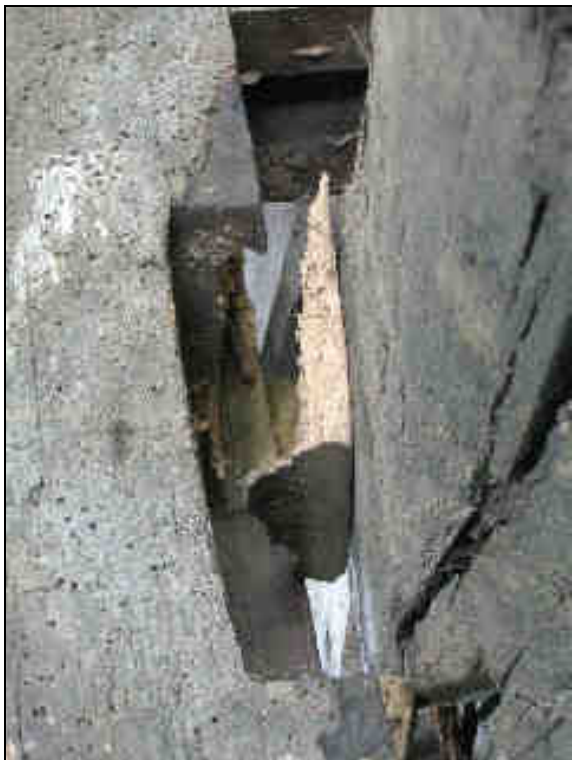
Figuur 68: Zetel aangetast door de grote klopkever

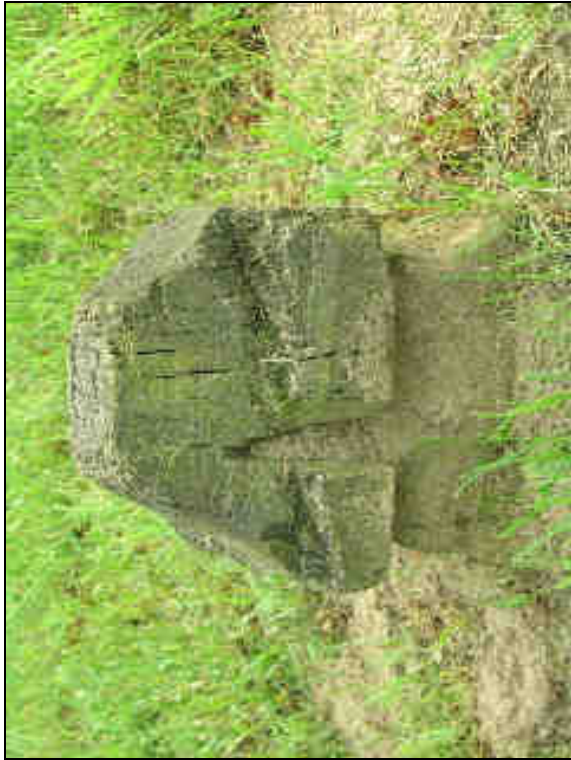
Figuur 71: Verrotte kruipaal

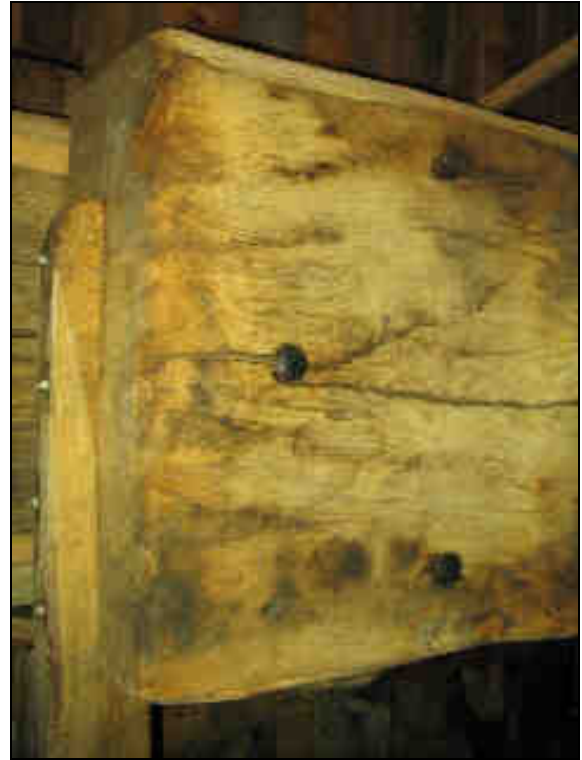
De huidige boezem vertoont grote kripscheuren, maar is versterkt met borgijzers. Er is in beperkte mate spinhout aanwezig. Deze zal herbruikt worden.

Figuur 73: Boezem met krimpscheuren en borgijzers

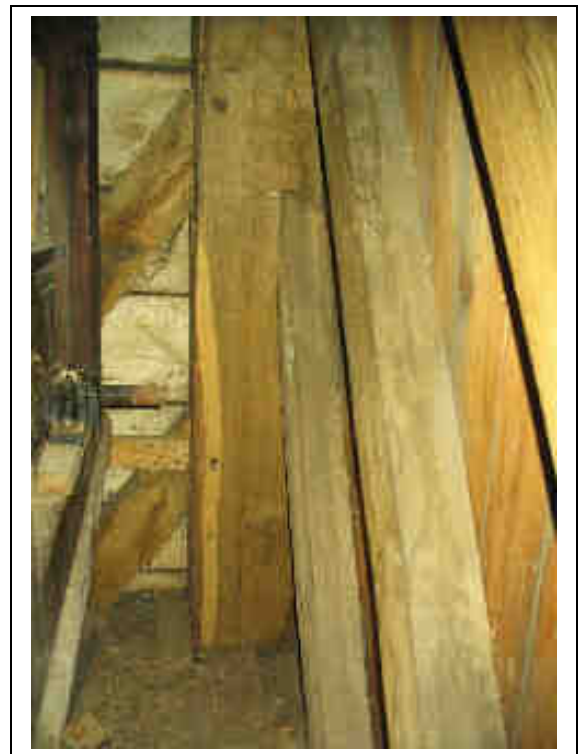
Figuur 74: Hoekstijl met spint en schors

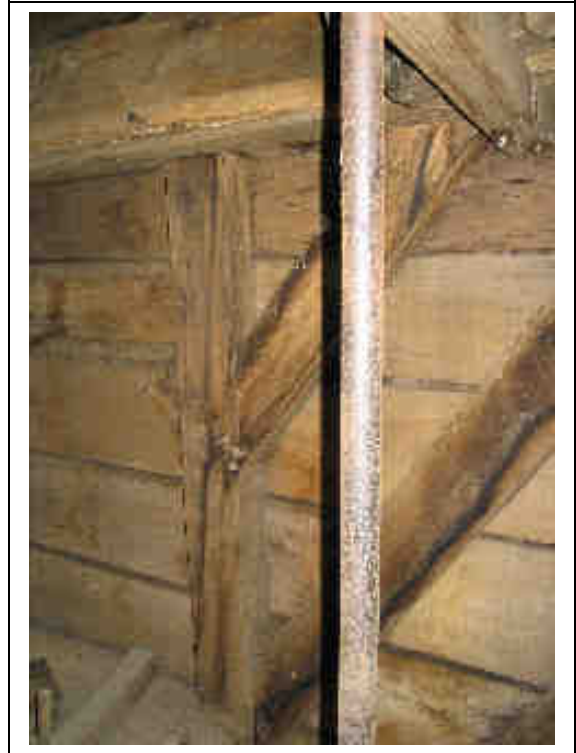
Figuur 77: Weegbanden – bruinverkleuring

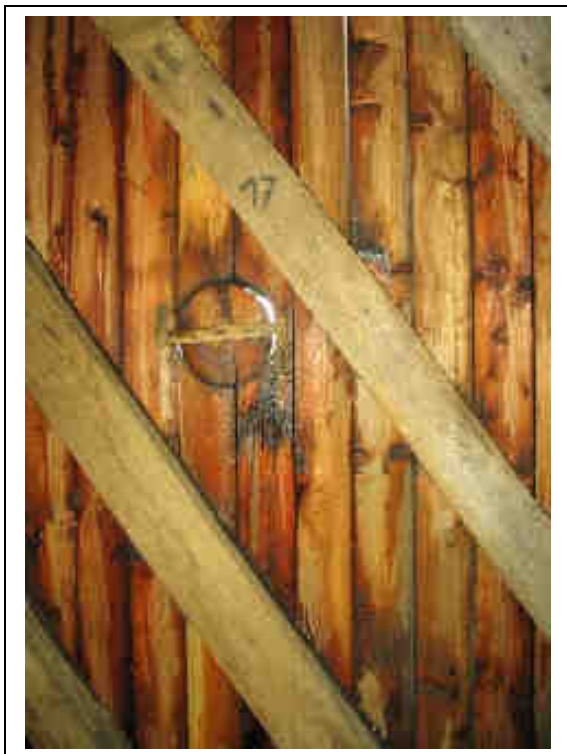
We hebben kunnen vaststellen dat de regen niet voldoende wordt tegengehouden door de bebording en dat de binnenkant van de bebording vochtige plekken vertoont. Wij hebben de

weegbanden niet kunnen controleren langs de kant van de bebording, maar wij vermoeden dat deze sterk zullen aangetast zijn door waterinfiltratie. De overige weegbanden die te erg zijn aangetast door deze waterinfiltratie moeten vernieuwd worden. Wanneer de schade zich enkel ter hoogte van de pen-gatverbinding bevindt, volstaat het deze balk te voorzien van een nieuwe pen.

Figuur 76: Weegbanden – waterinfiltratie

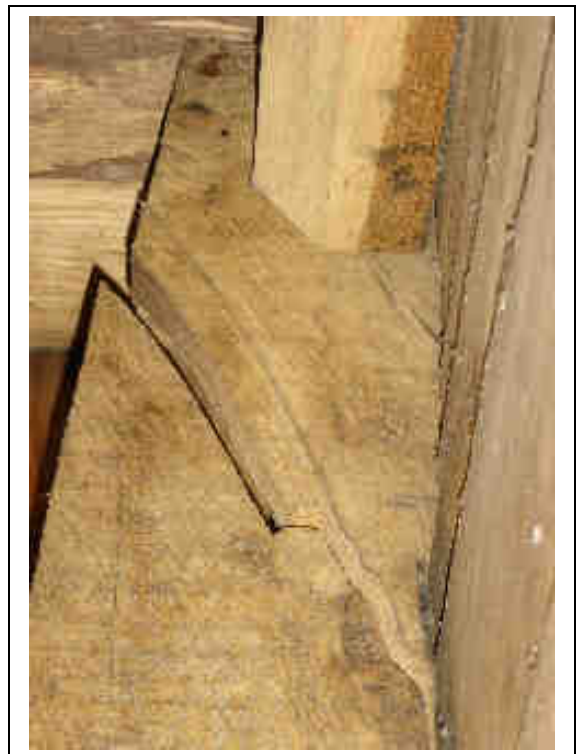
Figuur 78: Barst in de spoorstijl aan het steenrecht

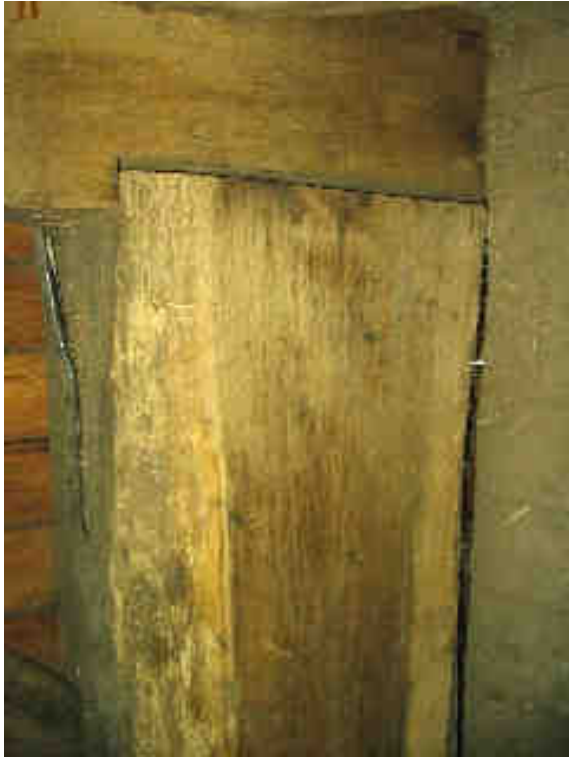
Figuur 79: Middenlijst - open verbinding en schors

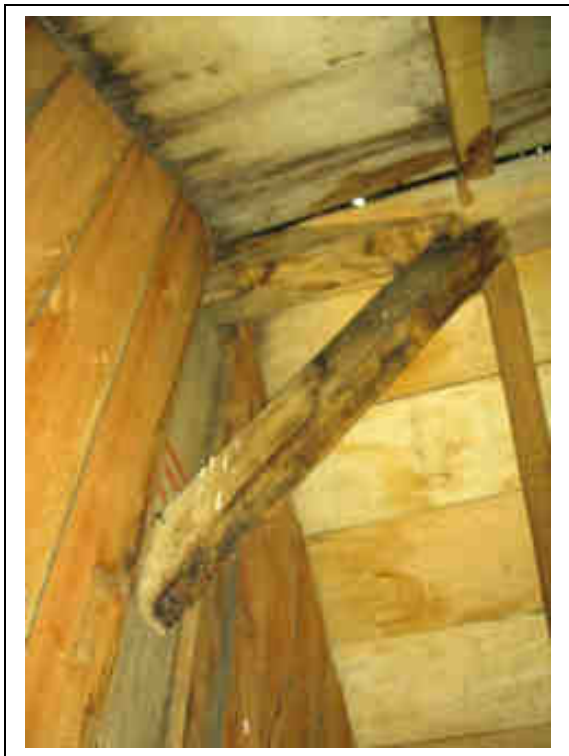
Het dak is bij de vorige restauratie vernieuwd. De balken zijn over het algemeen nog in goede staat. Doordat sommige schaliën zijn verdwenen, is het schaliënberd en het onderdak fel verweerd en op sommige plaatsen zijn er spleten. Er is dus mogelijkheid tot waterinfiltratie vooral ter hoogte van de nok. Er is geen nokafwerking voorzien, het is dus niet ondenkbaar dat de nok ook waterschade zal vertonen. Er is wel een nokafwerking bij het dakje boven de kruihaspel.

Figuur 80: Dak – schaliënberd met gaten

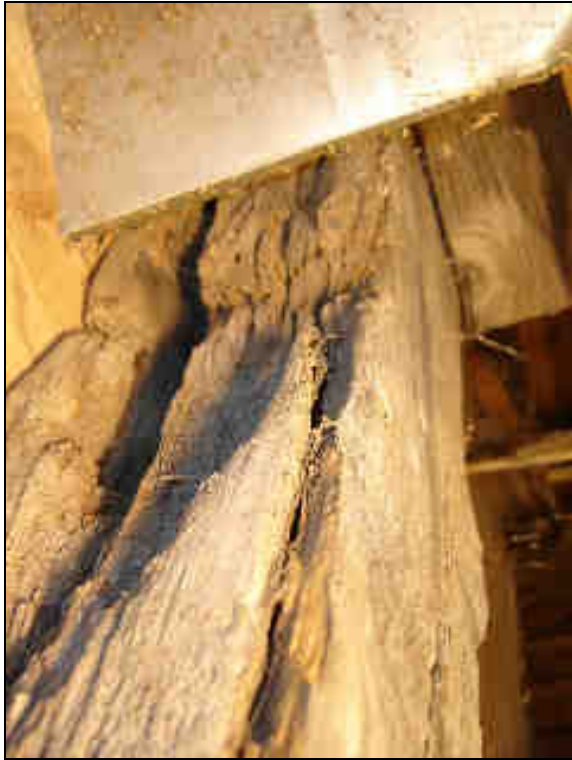
Figuur 83: Aangetaste steenbeddebalk van de steenzolder

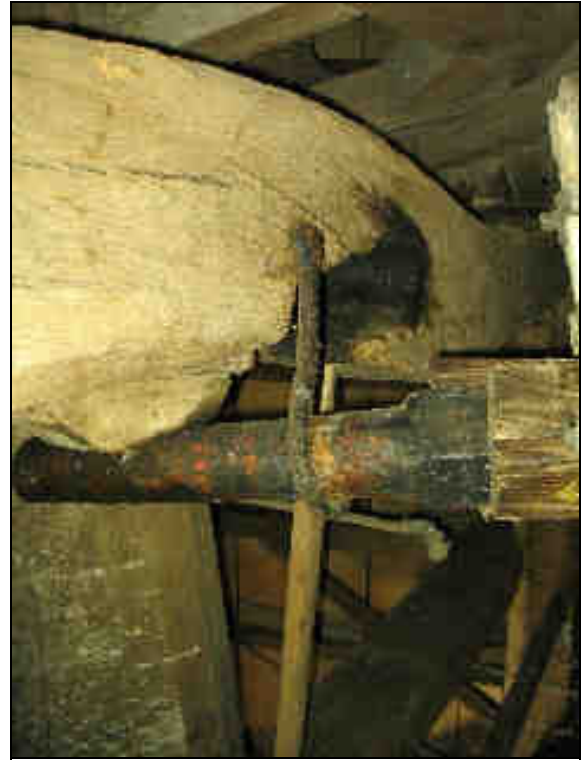
Figuur 85: De ijzerbalk en een roestig kluwijzer

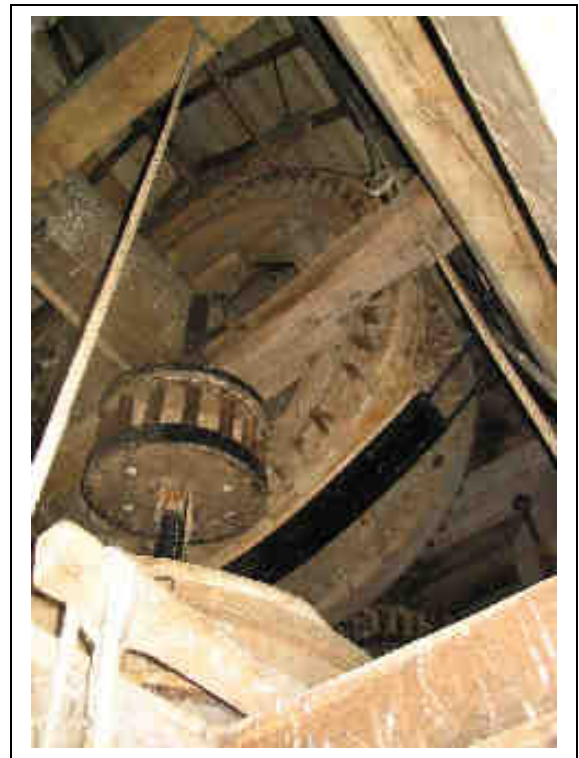
Figuur 86: Vangwiel met ontbrekende kam
