HOGERE ZEEVAARTSCHOOL

NAUTISCHE FACULTEIT

Conservatie van scheepswrakken in de Noordzee

Masterscriptie voorgedragen tot het
behalen van de graad van master
in de Nautische Wetenschappen

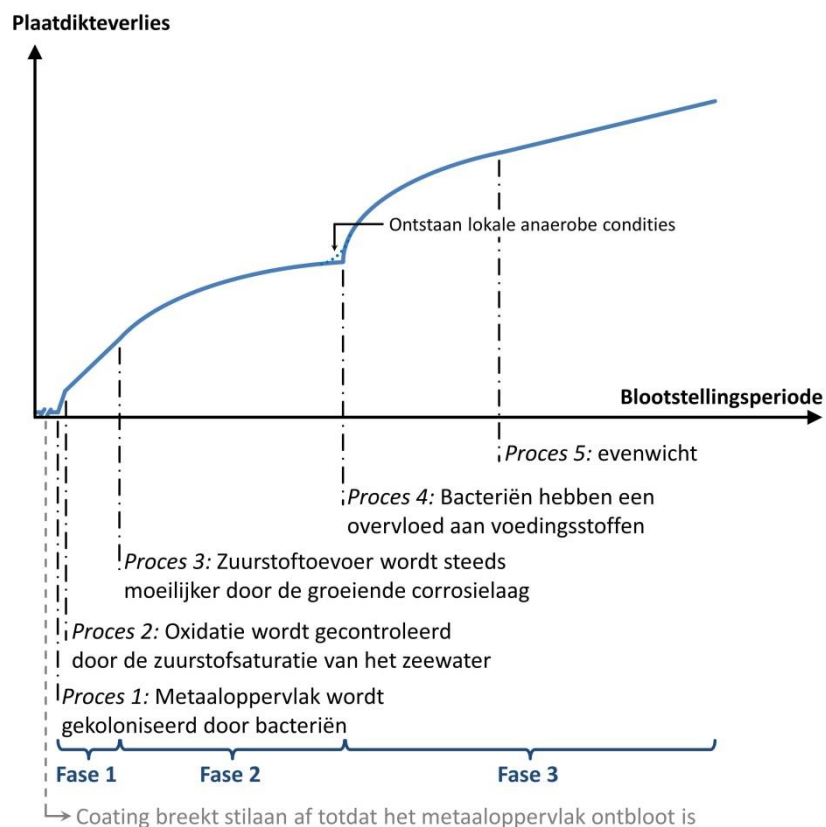
Figuur 22: Corrosiemodel voor scheepsstaal ondergedompeld in zeewater (Melchers, 2008)

Deze 3 fasen worden onderverdeeld in 5 processen (zie onderstaande figuur 22) en zullen hieronder verder worden besproken (Melchers, 2003a).

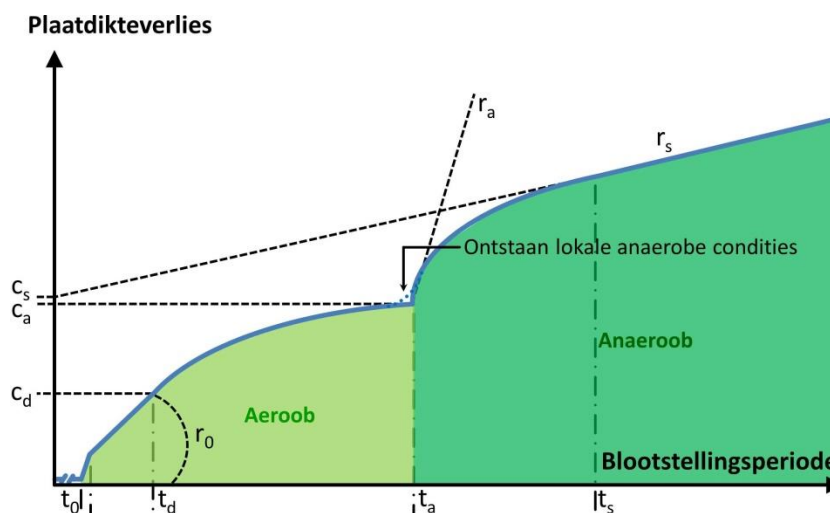
Figuur 31: Multifasig corrosiemodel (Melchers, 2008)

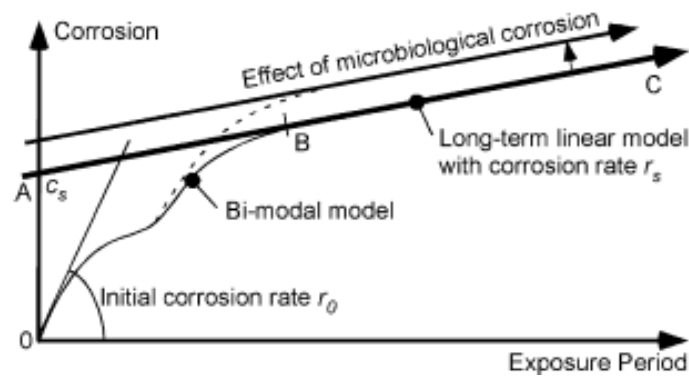
Figuur 32: Schematische vereenvoudiging van Melchers' corrosiemodel (Melchers, 2013)

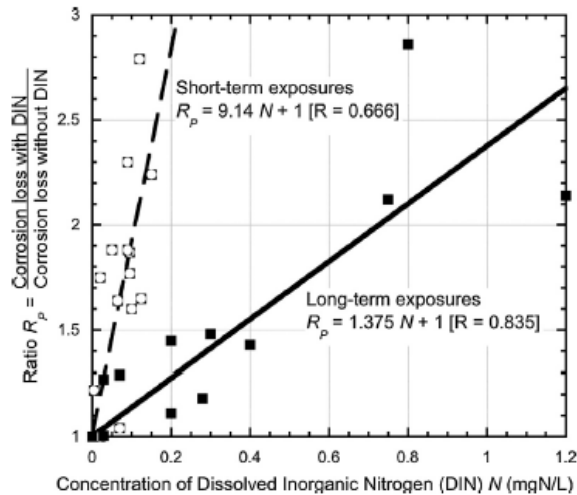
Figuur 33: Trendlijn data R_p ratio's (Melchers, 2013)

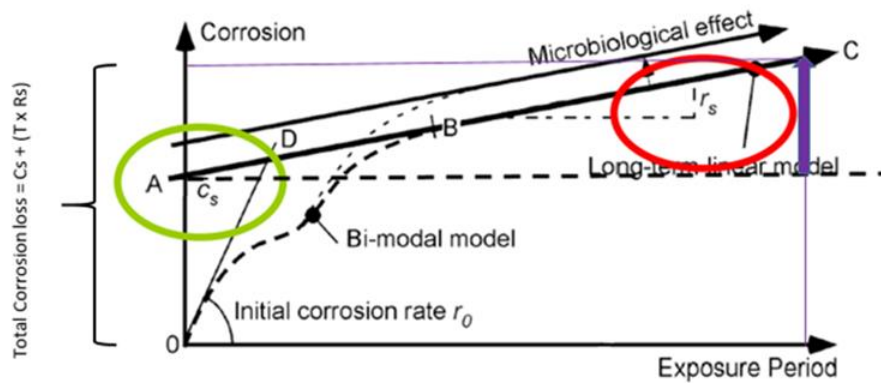
Figuur 38: corrosiemodel van Melchers – parameters gedetermineerd (Melchers, 2016)

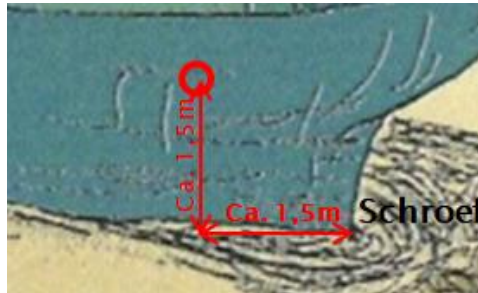
Figuur 43: Situering plaatdiktemetingen Sabrina Z.577 (Van Haelst, 2015b)

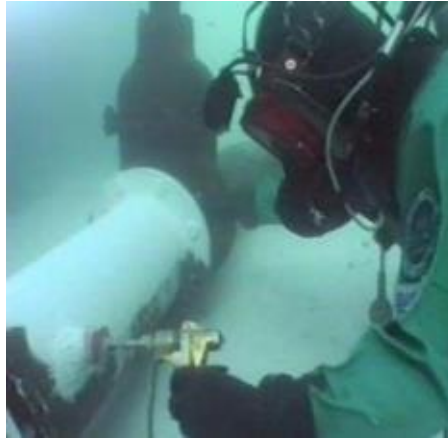
Figuur 58: Coating onder water aanbrengen m.b.v. handpomp systeem (Energy Coating, z.d.)

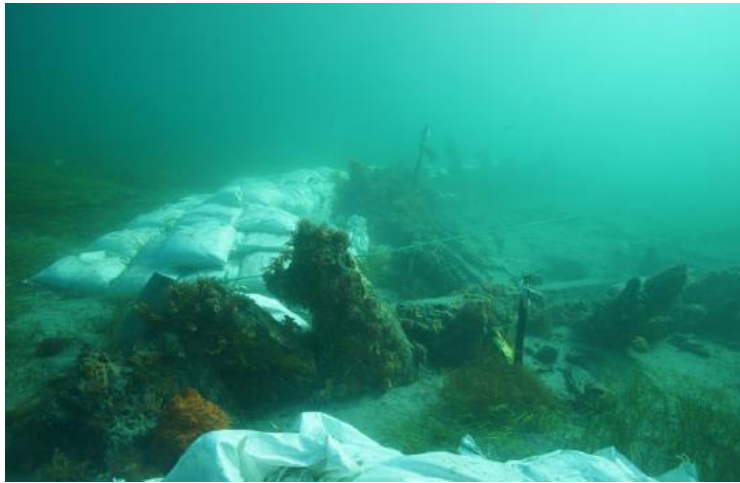
Figuur 59: Bescherming met zandzakken (Danilovic e.a., 2014)

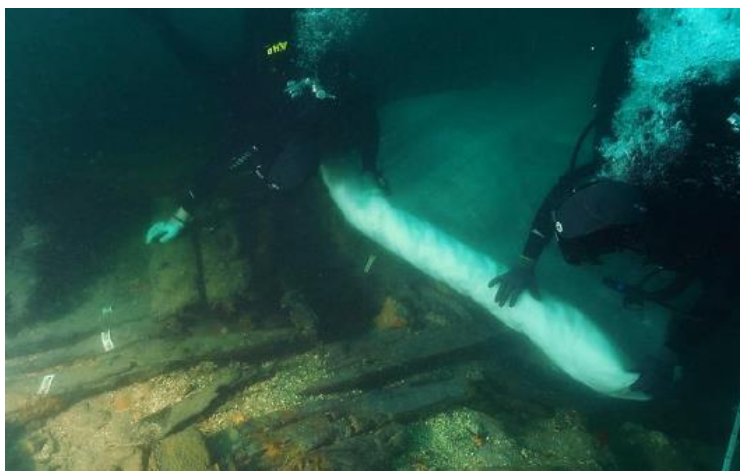
Figuur 60: Plaatsing van geotextiel over een scheepswrak (Danilovic e.a., 2014)

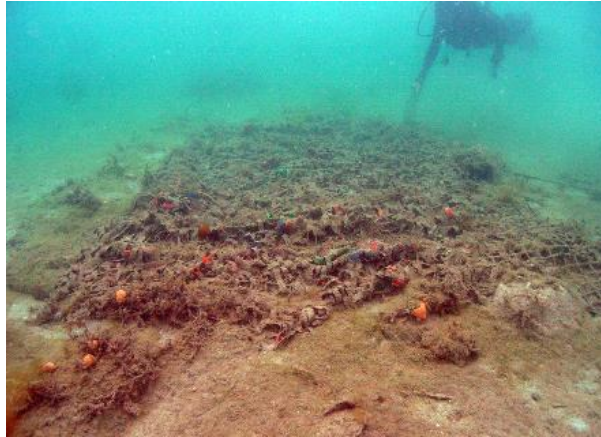
Figuur 62: Plaatsing zeegrasmat op James Matthews (Veth e.a., 2016)

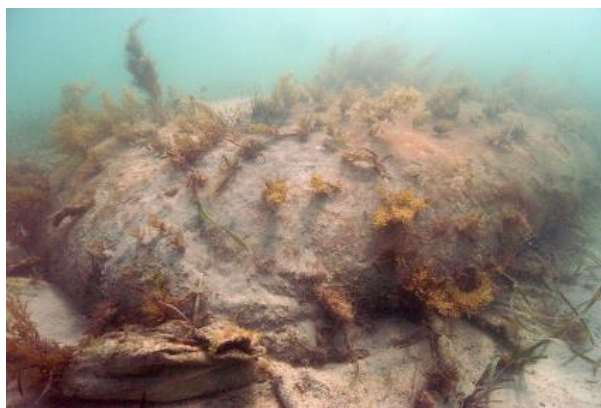
Figuur 63: Succesvolle bescherming na vijf jaar (Veth e.a., 2016)
