# Luchtdichtheid van historisch buitenschrijnwerk: evaluatie van de efficiëntie en optimalisatie van restauratietechnieken

**Douwe Neven**

Masterproef voorgelegd voor het behalen van de graad Master of Science in de industriële wetenschappen: bouwkunde

Academiejaar 2025-2026

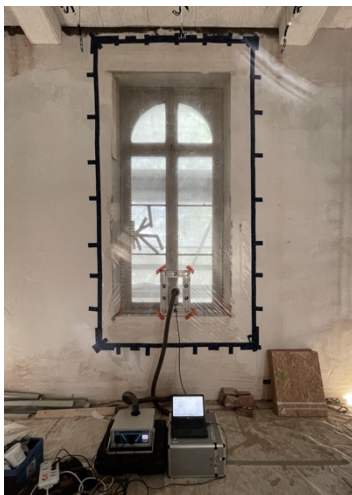
Figuur 2: Testopstelling (in situ)

De in-situ-metingen werden uitgevoerd op ramen die zich in hun oorspronkelijke inbouwsituatie bevonden, verankerd in de gevels van het gebouw. De testopstelling werd zodanig uitgewerkt dat het raamcomponent luchtdicht werd afgeschermd ten opzichte van de omliggende constructie, *zonder permanente ingrepen* aan schrijnwerk of erfgoedwaardige afwerkingen.

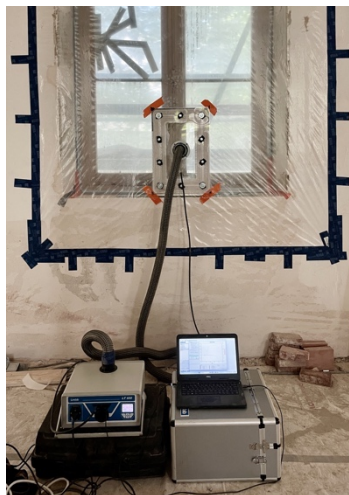
Figuur 3: Meettoestel (in situ)

Voor alle metingen werd gebruikgemaakt van de *Lindab Leakage Tester LT 600*, waarmee drukgestuurde meetsequenties konden worden uitgevoerd en het bijhorende drukverschil en volumetrisch luchtdebiet per meetstap werden geregistreerd. De meetdata werden digitaal opgeslagen en geëxporteerd voor verdere verwerking en analyse.

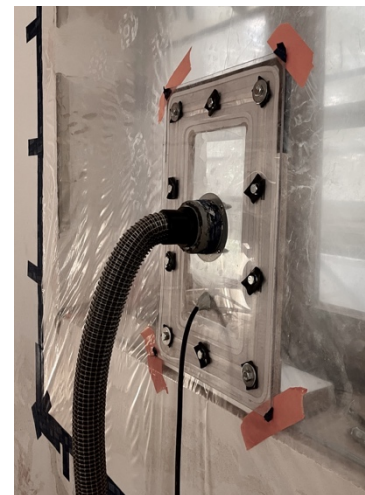
Figuur 4: Aansluiting op mal (in situ)

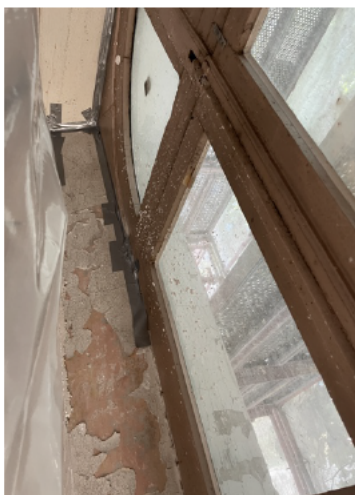
*Figuur 5: dichting van de naden*

De afscherming werd gerealiseerd met behulp van luchtdichte folie en tape, aangebracht op de omliggende muurvlakken rondom het raam. De folie werd bewust op de muur en niet op het raamkader aangebracht. Deze beslissing werd genomen om beschadiging van het schrijnwerk te vermijden, aangezien de tape een zeer hoge hechtingsgraad vertoonde. Ook kan de aanwezigheid van uitstekende elementen (ornamenten, scharnieren, sluitingsmechanisme) leiden tot het scheuren van de folie wanneer deze rechtstreeks tegen het raamkader wordt bevestigd.

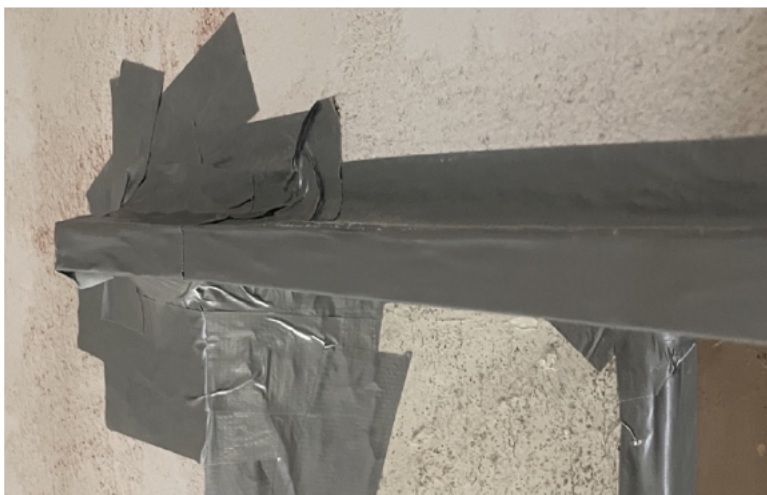
*Figuur 6: dichtgeplakte aansluiting muur*

Voorafgaand aan het aanbrengen van de folie werden alle zichtbare openingen en discontinuïteiten tussen raamkader, muur en vensterbank gecontroleerd en tijdelijk afgedicht met tape, kit of polyurethaanschuim. Ook de toestand van glas en stopverf werd gecontroleerd, aangezien deze geen deel uitmaakten van het onderzoek.

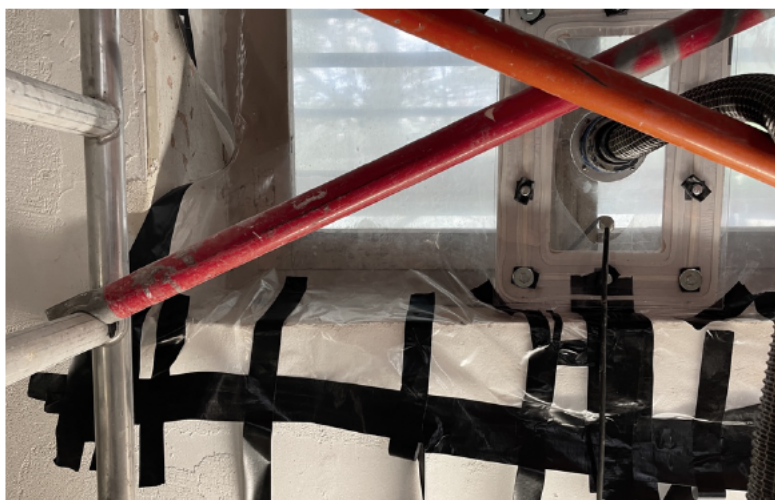
*Figuur 7: losgetrokken tape (drukverschil te groot)*

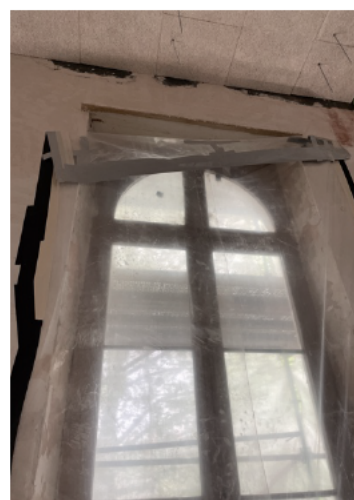
*Figuur 8: zwakke tape*

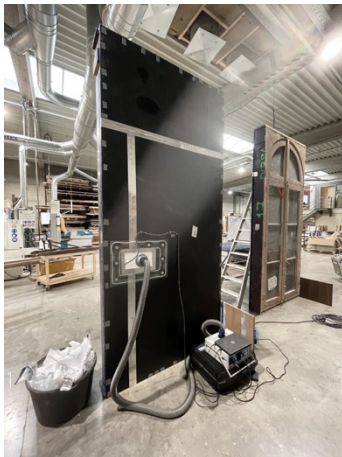
*Figuur 9: plaatopstelling (atelier)*

De atelieropstelling bestond uit een niet-genormeerde, maar gecontroleerde omkasting rond het raamcomponent, opgebouwd uit betonplex plaatmateriaal. Afhankelijk van de testconfiguratie

werd de achterzijde van de opstelling afgesloten met luchtdichte folie of met rigide plaatmateriaal. Het raam werd mechanisch bevestigd in een houten frame en rondom afgedicht met elastische kit (*Soudal Soudaseal*) en luchtdichte tape (*Pro Clima Tescon Vana* en aluminiumtape). Alle naden tussen plaatmateriaal, frame en raamkader werden systematisch afgedicht. De aansluiting tussen testkast en raam werd bewust volledig luchtdicht uitgevoerd, zodat uitsluitend de functionele voeg tussen vleugel en kader werd gemeten.

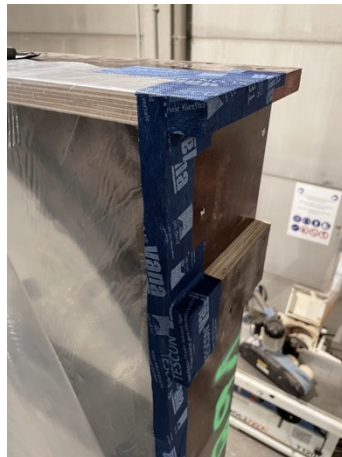
*Figuur 10: folieopstelling (atelier)*

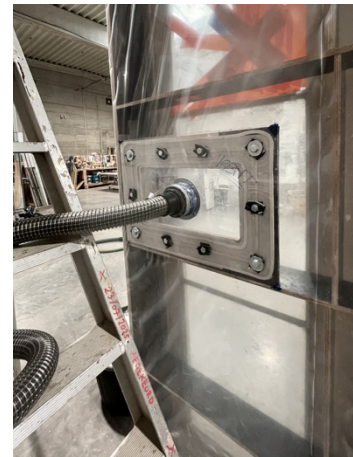
*Figuur 11: folie-aansluiting (atelier)*

De koppeling tussen de meetapparatuur en de testopstelling werd afhankelijk van de meetcontext op twee manieren gerealiseerd. In configuraties met een folieafsluiting werd een opening in de folie voorzien waarin een koppelstuk luchtdicht werd bevestigd. In andere gevallen werd gebruikgemaakt van een speciaal ontworpen hulpstuk, dat toeliet om het gewicht van de meetbuis mechanisch te ontlasten en scheurvorming of lokale vervorming van de folie ter hoogte van de aansluiting te vermijden. Op die manier werd een stabiele en reproduceerbare meetaansluiting gerealiseerd.

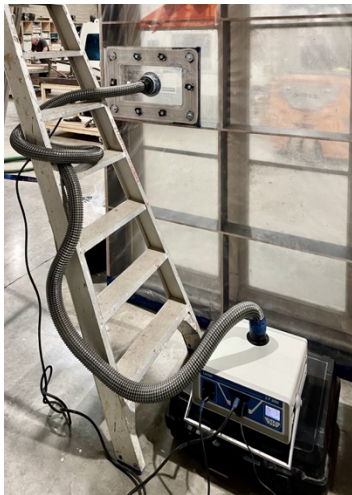
*Figuur 12: meettoestel*

De gebruikte meetapparatuur heeft een nauwkeurigheid van  $\pm 0,5$  Pa voor drukmetingen en  $\pm 2,5\%$  voor het gemeten luchtdebiet. Temperatuur, relatieve vochtigheid en atmosferische druk bevonden zich tijdens de metingen binnen de toepassingsvoorwaarden van EN 12114. Gezien de orde-van-grootteverschillen tussen de onderzochte configuraties worden de foutmarges hoofdzakelijk beschouwd als kwaliteitscontrole van de meetreeksen en niet als bepalende factor voor de interpretatie van de resultaten.

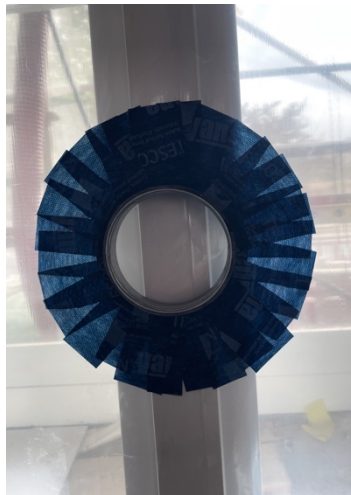
*Figuur 13: manuele bevestiging*

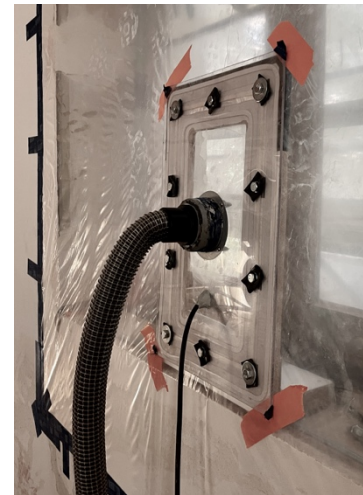
*Figuur 14: unieke mal*

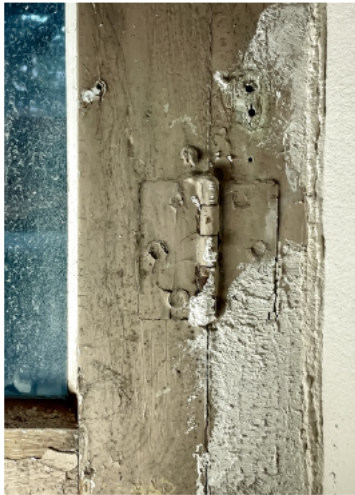
*Figuur 17: scharnier*

Binnen het onderzochte raamtype werd variatie vastgesteld in de sluitingsmechanismen. Naast klassieke espagnoletsluitingen komen ook gelijkaardige sluitingen voor die zijn verborgen onder een houten profiel. In meerdere gevallen werden ramen doorheen de gebruiksgeschiedenis bijkomend dichtgeschroefd om tocht te beperken of om vastzittende vleugels in gesloten positie te houden. Deze ingrepen zijn niet uniform uitgevoerd en resulteren in lokaal sterk uiteenlopende sluitcondities.

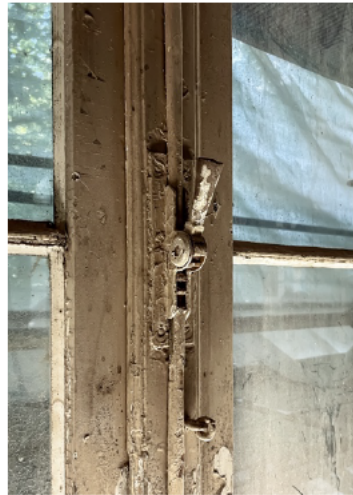
*Figuur 18: espagnolet*

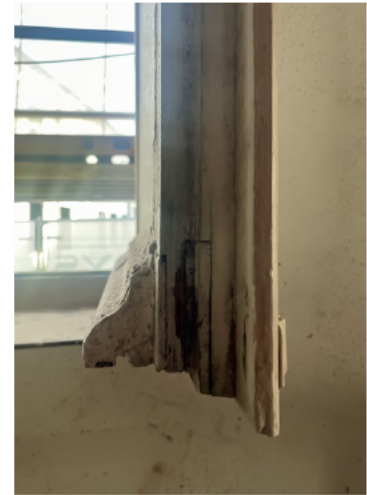
*Figuur 19: profiel vleugel*

Opeenvolgende verflagen, vervuiling en vervorming van het hout beperken lokaal de bewegingsvrijheid van de vleugels en leiden tot een onregelmatige en plaatselijk verhoogde frictie bij openen en sluiten.

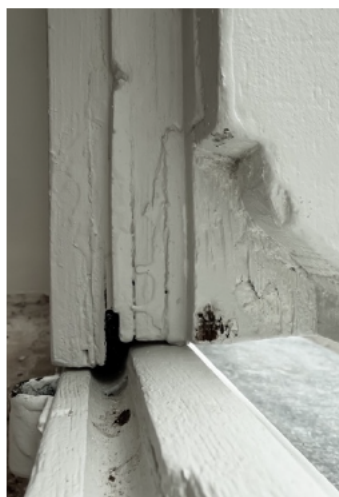
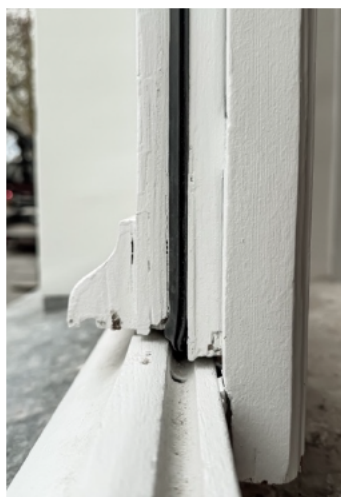
Figuur 22: profiel linke ( $^{SRE}_3$ )

Figuur 23: profiel rechts ( $^{SRE}_3$ )

De minimale restauratie omvat het toevoegen van één rubberen dichting in de aansluiting tussen raamvleugel en kader. Sluitingsmechanismen en scharnieren beglazing bleven ongewijzigd en functioneerden volgens het oorspronkelijke principe. Het glas daartegen, werd vervangen naar nieuw enkelvoudig getrokken glas.

De uitvoering van deze ingreep vereist significante voorbereiding van het bestaande schrijnwerk. De contactvlakken tussen raamvleugel en kader werden lokaal opgeschoond en genivelleerd om onregelmatigheden te reduceren. Indien nodig werd het kader terug 'recht rechtgetrokken' en werden de pen-in-gatverbindingen vervangen of hersteld. Bijkomend worden scheuren, spleten, en kieren opgevuld.

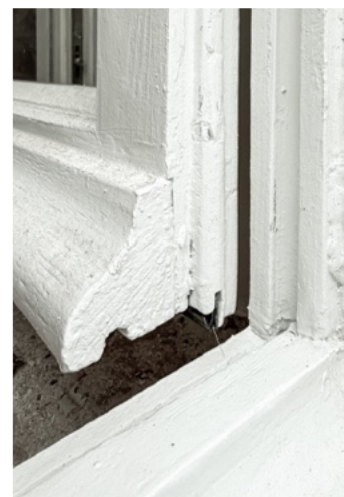
Figuur 24: wolfbek ( $^{SRE}_3$ )

Voor de in-situ-uitvoeringen van  $^{SRE3a}$  werd *geen rubberen dichting aangebracht ter hoogte van de bol- en holverbindingen (wolfbekken)*. Deze zones bleven, volgens Denys, bewust ongewijzigd om het risico op beschadiging van het schrijnwerk te beperken en om de ingreep erfgoedkundig minimaal te houden. In de ateliersequentie wordt deze wel toegevoegd.

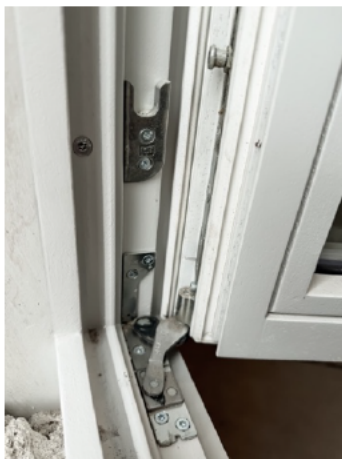
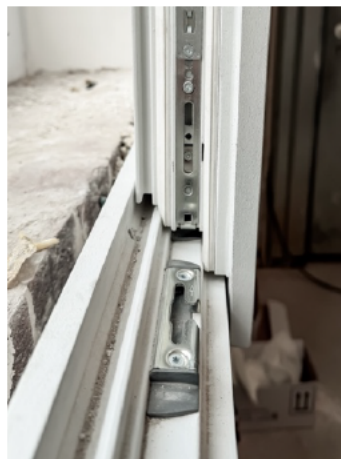
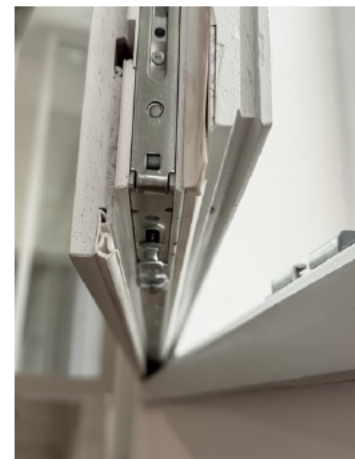
Figuur 26: scharnier SRE3b

Figuur 27: profiel SRE3b

Figuur 28: profiel SRE3b

De configuratie  $^{SRE3b}$  wordt gedefinieerd als een uitbreiding van de  $^{SRE3a}$  -configuratie door toevoeging van een achterzetraam aan de binnenzijde. Het reeds gerestaureerde raam, inclusief de aangebrachte rubberen dichting, bleef ongewijzigd.

Het achterzetraam werd geplaatst aan de binnenzijde van het bestaande raamkader en functioneert als een secundaire schil. De aansluiting tussen achterzetraam en omliggende constructie werd uitgevoerd los van het oorspronkelijke schrijnwerk, zodat beide raamlagen als afzonderlijke componenten konden worden beschouwd. De

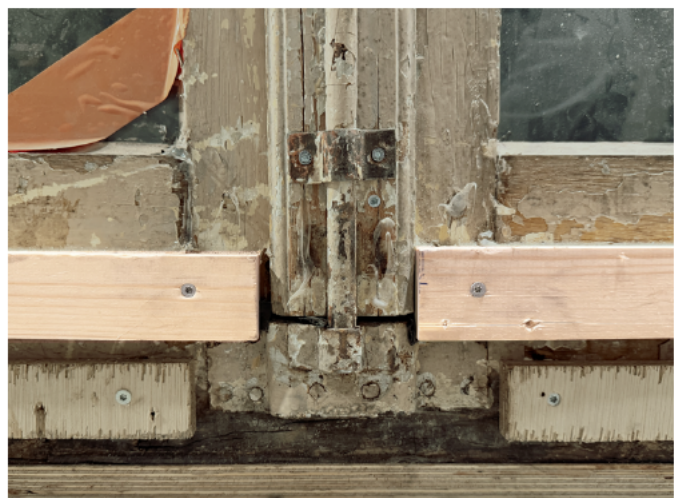
Figuur 32: aanzicht ARE2b

Om een enkelvoudige binnenafdichting ( $^ARE_2b$ ) te realiseren werd gebruik gemaakt van *opdeklatten*. De opdeklatten werden over de voeg tussen raamvleugel en kader geplaatst en voorzien van een uitsparing waarin de rubberen dichting werd gemonteerd. In gesloten toestand rust de dichting tegen het raamkader.

Het gebruik van opdekklatten verminderd risico op schade en is quasi-omkeerbaar. Daarnaast is het mogelijk om het raakvlak tussen de rubberen dichting en het schrijnwerk te inspecteren. Het schrijnwerk dat gerestaureerd werd voor atelier testen werd niet volledig opgeschuurd en rechtgetrokken. Door middel van testopstellingen werden de vleugel haaks gehouden, zonder excessief druk uit te oefenen op de dichtingen.

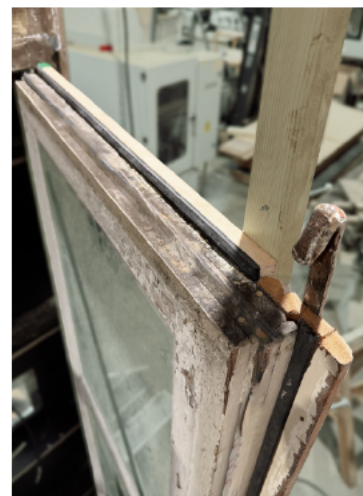
*Figuur 35: profiel ARE2b*

Aangezien de oorspronkelijke scharniertypes niet beschikbaar waren en de scharniergeometrie bepalend is voor de werking van de afdichtingen, werd gebruik gemaakt van alternatieve scharnieren. Om te vermijden dat deze afwijking een grote invloed zou hebben op het gemeten luchtlekdebiet, werden de scharnieren tijdens de metingen tijdelijk luchtdicht afgeschermd. Op die manier kon het meetresultaat hoofdzakelijk worden toegeschreven aan de onderzochte afdichtingsconfiguraties.

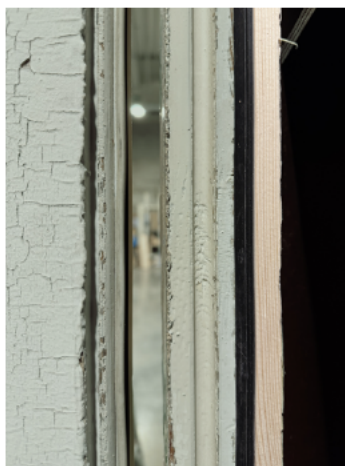
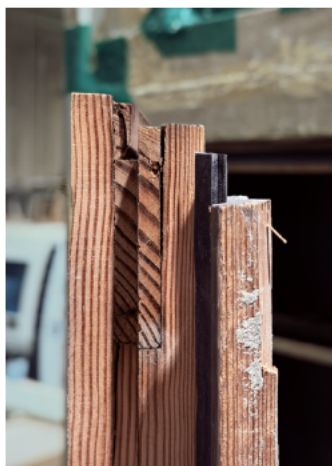
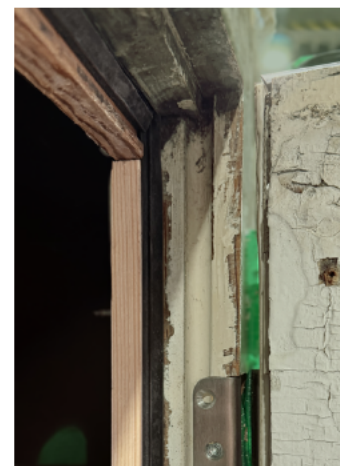
Figuur 37: profiel wolfbek  $^{4}RE_{2c}$

Figuur 38: profiel  $^{4}RE_{2c}$

Figuur 39: scharnier  $^{4}RE_{2c}$

In tegenstelling tot  $^{4}RE_{2b}$  was er bij  $^{4}RE_{2c}$  geen noodzaak om de scharnieren aan te passen voor deze ingreep. De binnenzijde van het schrijnwerk kon zo in zijn originele toestand blijven.

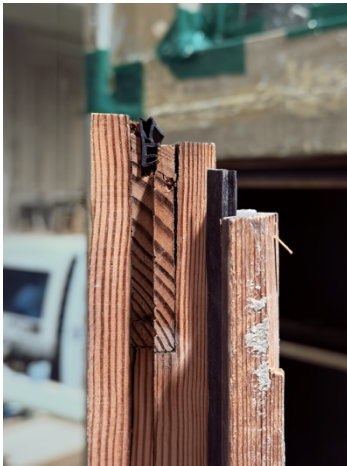
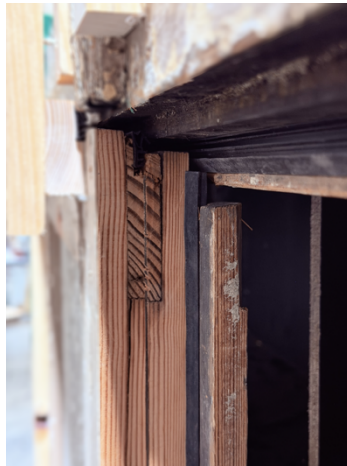
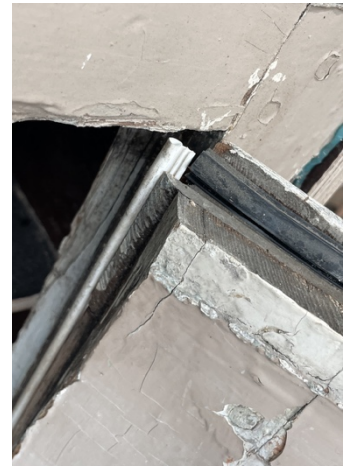
Figuur 40: profiel ARE2d

Figuur 41: centerlijn ARE2d

Figuur 42: bovenhoek ARE2d

In  ${}^A RE_2d$  werd een dubbele afdichtingsopbouw gerealiseerd, bestaande uit een middenafdichting ( ${}^A RE_2a$ ) in combinatie met een buitenafdichting via opdekklatten ( ${}^A RE_2c$ ). Binnen deze configuratie werd gevarieerd in het type rubberprofiel, terwijl de positionering van de dichtingen ongewijzigd bleef. Deze configuratie onderzocht het gecombineerde effect van een interne en externe afdichting.

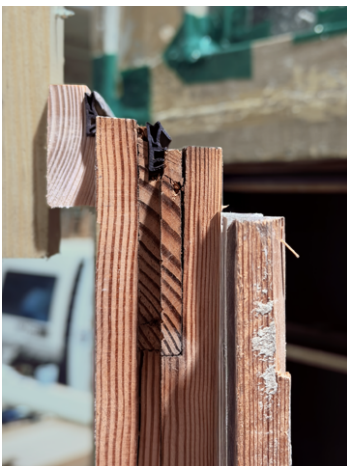
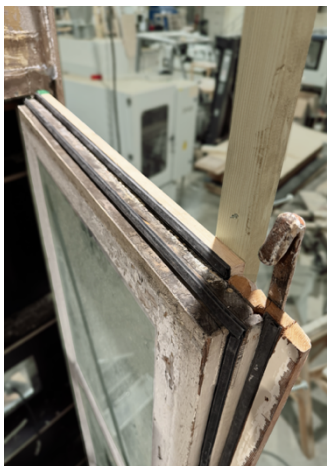
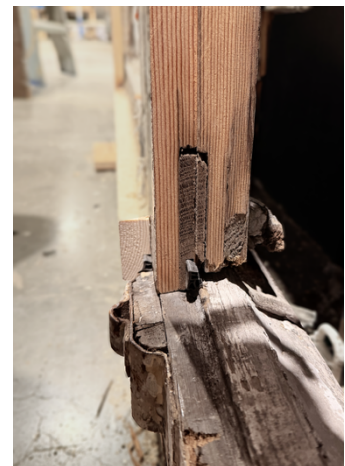
Figuur 43: Profiel ARE2e

Figuur 44: bovenhoek ARE2e

Figuur 45: centerlijn ARE2e

De configuratie  ${}^A RE_2e$  bestaat uit een dubbele afdichting met een midden- en een binnenafprofiel ( ${}^A RE_2a + {}^A RE_2b$ ). Ook binnen deze configuratie werd gevarieerd in het type rubberprofiel, terwijl de geometrische opbouw constant bleef.

Zoals zichtbaar op bovenstaande figuren, kon de dichting niet volledig doorlopen over de bovenzijde van de veugel. Met behulp van testopstellingen werd getracht om het effect van een doorlopende dichting te simuleren.

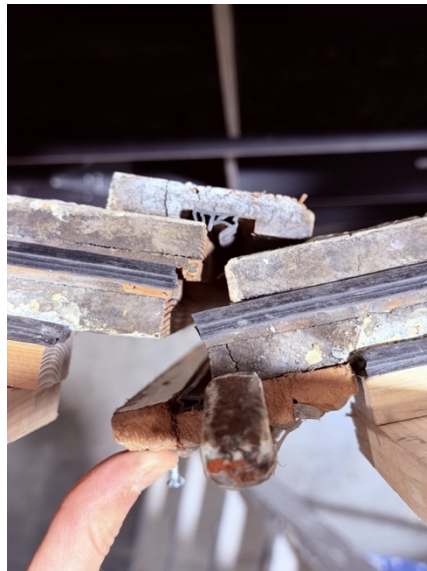
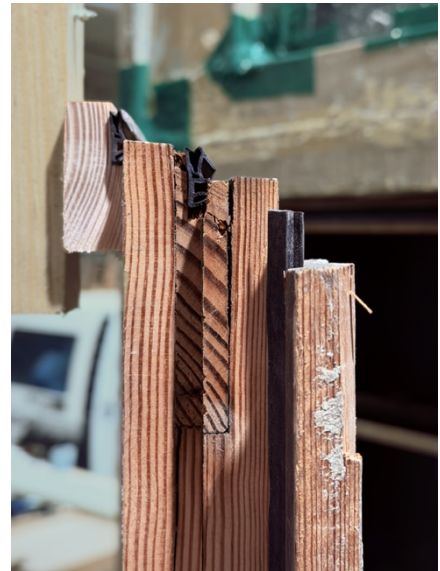
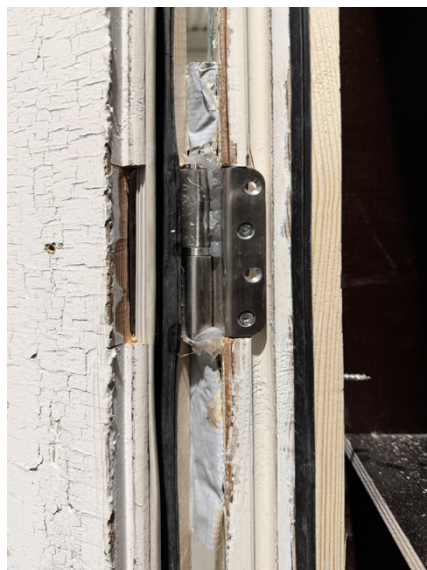
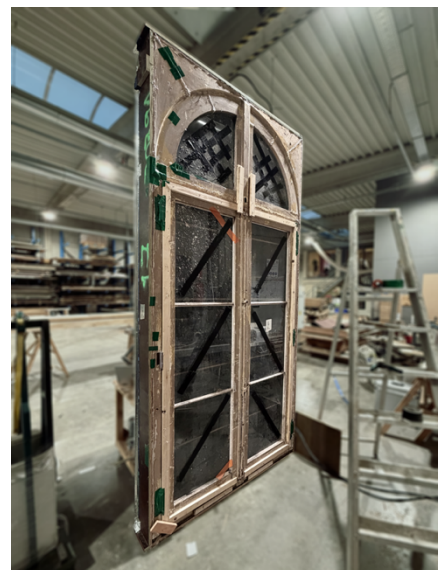
Figuur 46: sluiting  $ARE_{2f}$

Figuur 47: vleugelprofiel  $ARE_{2f}$

Figuur 48: wolfbek en scharnier  $ARE_{2f}$

Figuur 49: aanzicht  $ARE_{2f}$

${}^A RE_{2f}$  vertegenwoordigde het hoogste ingreepniveau binnen  ${}^A RE_2$  en omvatte een drievoudige afdichtingsopbouw met dichtingen aan de binnenzijde, in de middenaansluiting en aan de buitenzijde. Binnen deze configuratie werd uitsluitend gevarieerd in het type rubberprofiel, terwijl de positionering van de dichtingen vast bleef.

In tegenstelling tot de in-situ-uitvoeringen van  ${}^S RE_{3a}$  werden binnen alle  ${}^A RE_2$ -configuraties ook rubberen afdichtingen aangebracht ter hoogte van de bol- en holverbindingen (wolfbekken). Deze zones werden expliciet meegenomen in de experimentele restauratie, aangezien de ateliercontext toeliet om deze ingrepen gecontroleerd uit te voeren zonder randvoorwaarden voor hergebruik.

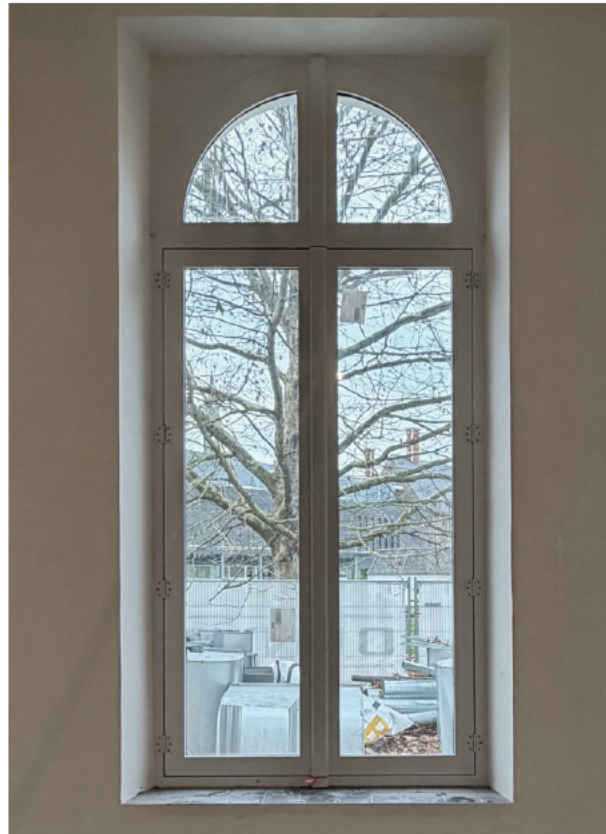
*Figuur 55: OG in situ*

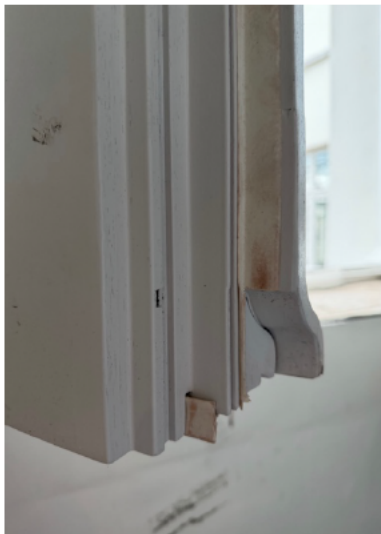
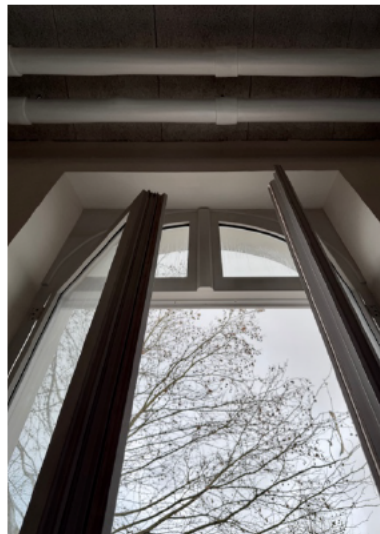
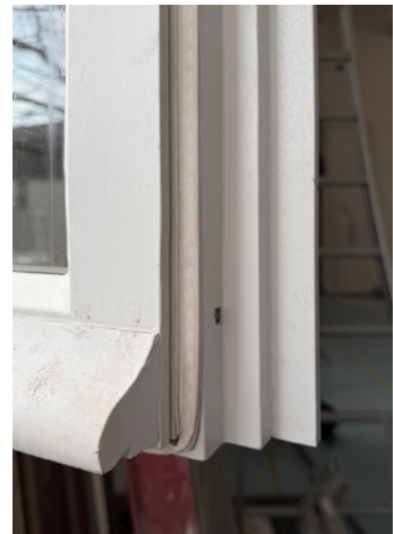
In tegenstelling tot het originele schrijnwerk zijn de reproductiemodellen uitgerust met een doorlopende rubberen dichting rondom de volledige omtrek van de vleugel. Ter hoogte van de aansluiting tussen de twee vleugels wordt bovendien een tweede afdichting voorzien, wat de luchtdichtheid in gesloten toestand verder verhoogt. Deze afdichtingen zijn zodanig ontworpen dat ze onder sluitdruk gelijkmatig worden samengedrukt.

Figuur 57: Profiel (RE<sub>1</sub>)

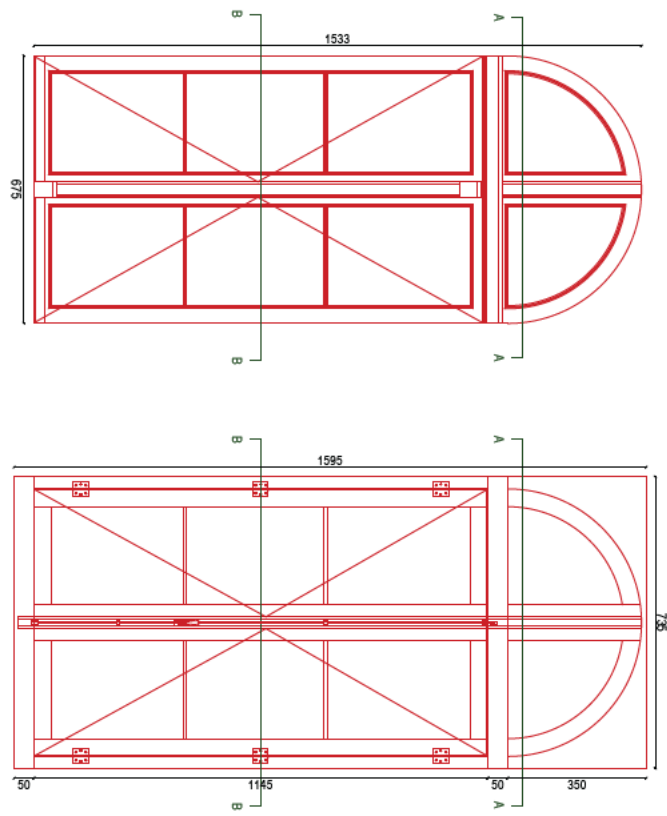
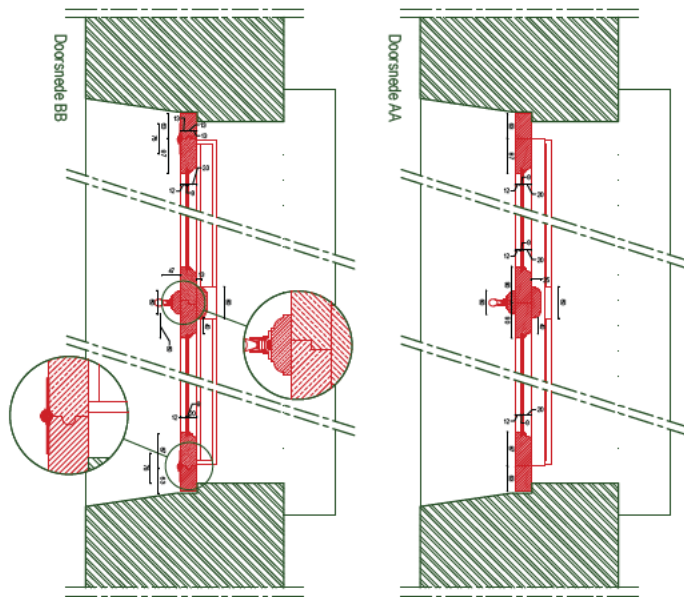
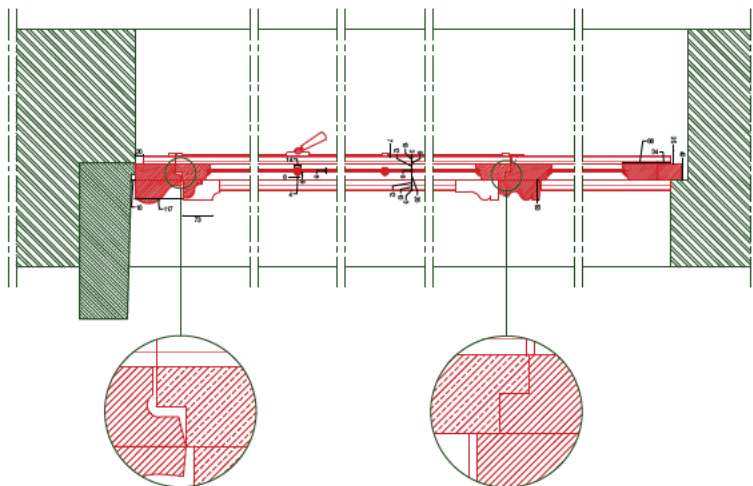
| | VLEUGEL RAAM | / | A3 | TEKENING n°: 1.1<br>SCHAAL: 1/16 |

| <b>DENYS</b> | Raam bijloekaai | RAAM 1STE VERDIEP - BUITENZIJDE | | DATUM : 20-03-2025 |
