Stabiliteitsstudie van het stadhuis van Brugge

Stability analysis of the town hall of Bruges

Masterproef tot verkrijging van de graad van

Master in de Industriële Wetenschappen: bouwkunde

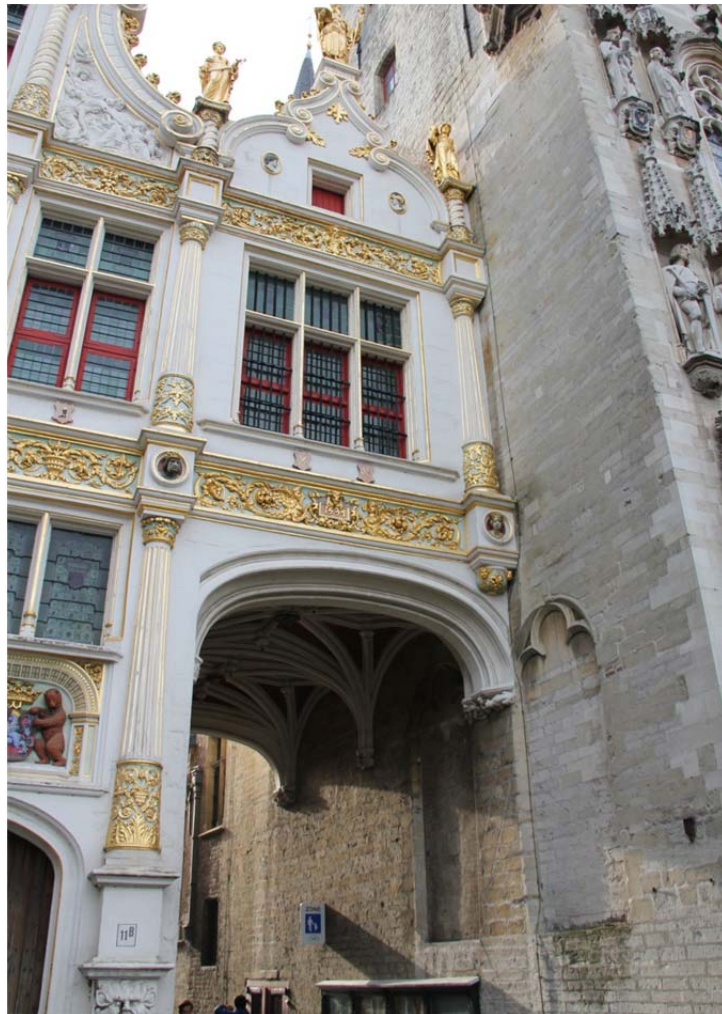
Figuur 4: oostgevel

De oostgevel (zie Figuur 4) bevat twee vensternissen op het gelijkvloers die dicht gemetseld zijn. Daarnaast bevinden zich op de zolderverdieping twee kleine ramen. De zwarte ankers dienen om structurelementen van de tussenvloeren aan te spannen tegen de gevel. Hierover wordt meer uitleg gegeven bij de vloer tussen de eerste verdieping en de zolder (zie 1.2.4.).

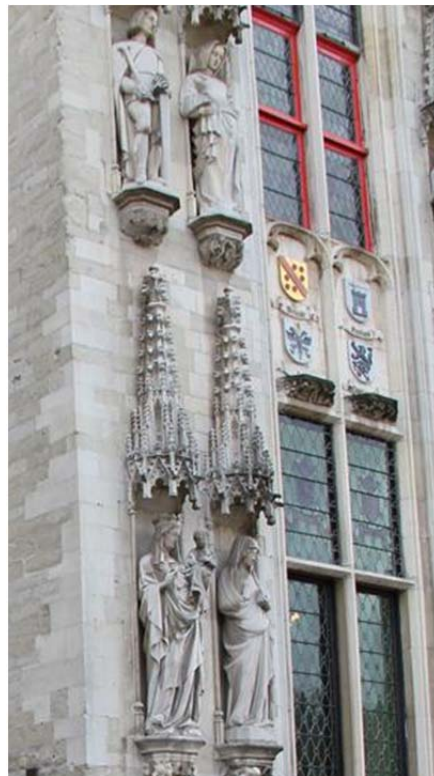
Figuur 6: beelden en wapenschilden aan noordgevel

Figuur 2, Figuur 5 en Figuur 6 tonen aan dat de voorgevel rijkelijk versierd is met beelden en wapenschilden. Het stadhuis heeft een laatgotische stijl. De beelden worden op consoles geplaatst. Enkele beelden tonen figuren uit het Oude en Nieuwe Testament. Andere beelden geven de respectievelijk heersers van Vlaanderen weer zoals graven, gravinnen, aartshertogen en keizers. De wapenschilden waren oorspronkelijk van de verschillende deelgemeenten van Brugge. Doorheen de geschiedenis van het gebouw werden de beelden en wapenschilden vaak vernield. Dit gebeurde onder andere tijdens de Franse Revolutie en beide wereldoorlogen. Tal van beeldhouwers en kunstenaars zorgden voor de wederopbouw van de beelden en de wapenschilden. J.Geefs, P. De Wispelaere en M. Witdouck zijn enkele van die beeldhouwers. Bovenaan Figuur 2 is afgebeeld dat de gekantelde borstwering van de voorgevel versierd is met erkertorentjes (Gilté & Vanwalleghem, 1999).

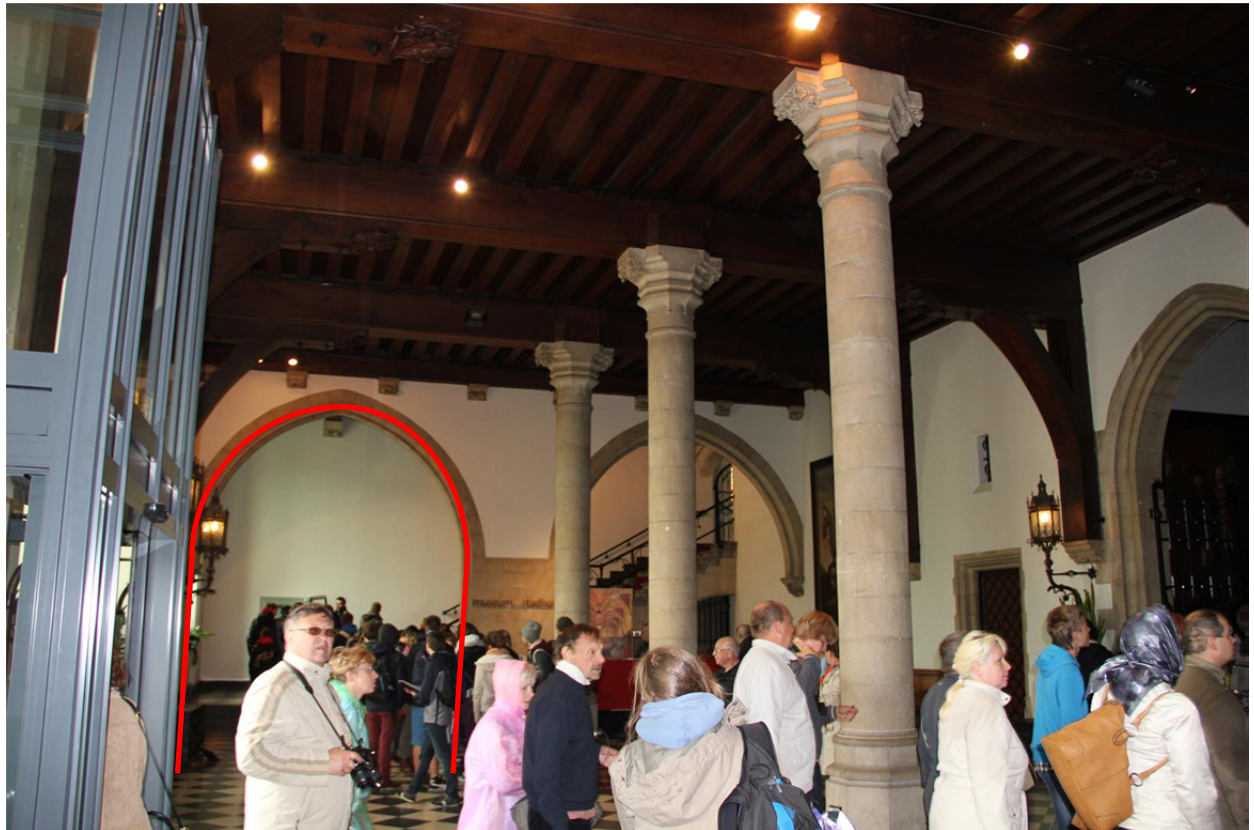
Figuur 9: inkomhal met aanduiding van linker spitsboogportaal

Figuur 9 toont een foto van de inkomhal getrokken vanaf de westelijke muur. De hierboven vernoemde zaken worden duidelijk afgebeeld op de foto.

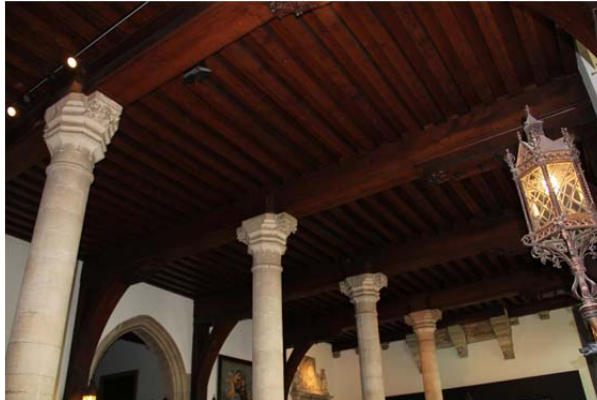
Figuur 11: Dorische zuilen

Halverwege de overspanning bevinden zich Dorische zuilen (zie Figuur 11) uit natuursteen. Zij vormen een tussensteunpunt voor de moerbalken. In 1766 werden deze zuilen geplaatst. Toen werden nog stenen gewelven gebruikt. In de periode van 1890 - 1905 werden deze gewelven vervangen door de houten zoldering van vandaag (Gilté & Vanwalleghem, 1999).

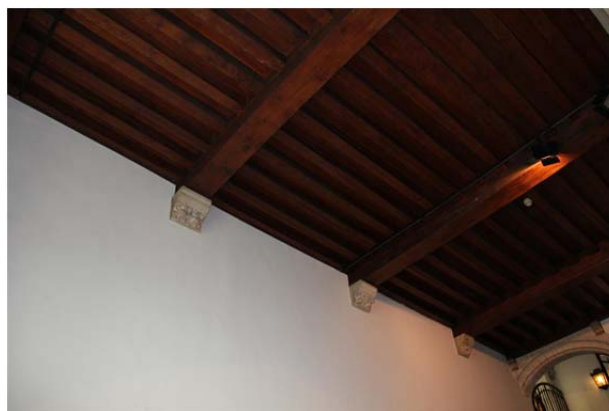
Figuur 12: draagsconstructie van tussenmuur tot oostelijke muur

Het andere stuk tussenvloer omvat de draagconstructie tussen de oostelijke muur en de tussenmuur met spitsboogvormige doorgangen (zie Figuur 12). Hier worden in vergelijking met het andere deel van de zoldering van het gelijkvloers, de moerbalken meteen op de kraagstenen gelegd. De driehoeksconstructie is hier niet aanwezig. Het is ook zo dat de overspanning transversaal ligt ten opzichte van de zoldering van de westelijke muur tot de tussenmuur.

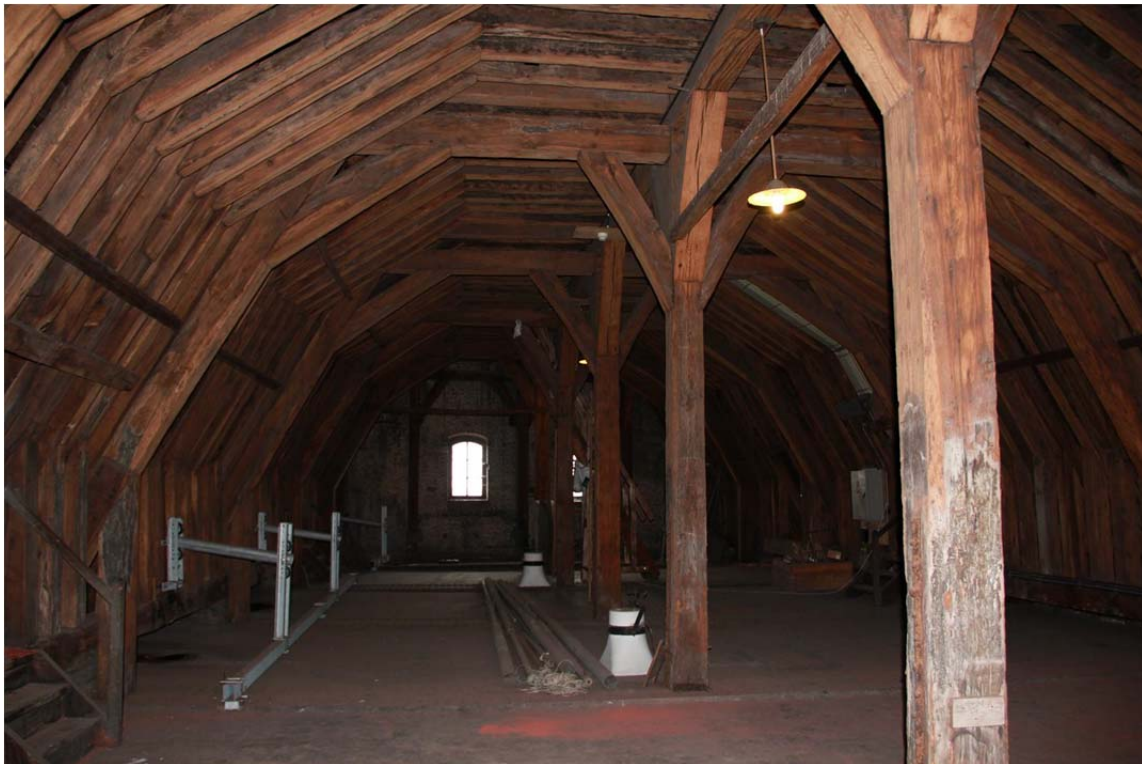
Figuur 19: zolder

De zolder is een leegstaande ruimte (zie bijlage IV). Hier staat de houten dakconstructie. In de oostelijke en de westelijke muur bevinden zich twee ramen symmetrisch ten opzichte van de nok van het dak (zie Figuur 19). Het dak werd samen met de tussenvloer in de periode van 1890-1905 geconstrueerd (Gilté & Vanwalleghem, 1999).

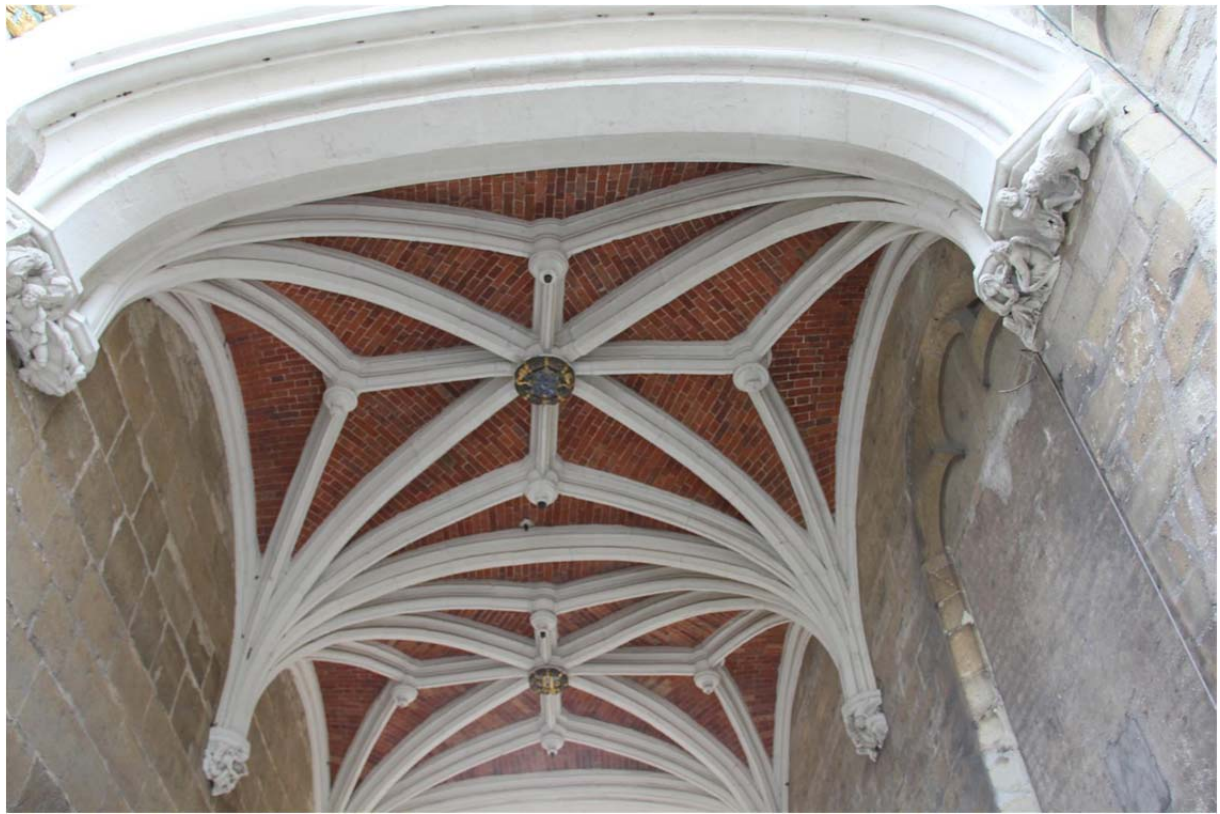
Figuur 25: draagconstructie overbrugging

Als draagvloer voor de overbrugging werd een kruisribgewelf uit natuursteen gebruikt. De gewelfvleugels bestaan uit baksteen (zie Figuur 25). Het kruisribgewelf heeft meer ribben dan het standaard kruisribgewelf. Hierdoor wordt de belasting op het hanggewelf beter verspreid over de ribben en is de kracht op de verschillende ribben minder groot dan bij een normaal kruisribgewelf. Net als bij de vloer tussen het gelijkvloers en de kelder worden hier ook kraagstenen in de muur verwerkt. Deze kraagstenen zijn ook van natuursteen. De sluitsteen werd afgewerkt met een artistieke versiering. De vloerafwerking bestaat uit grijze balatum. Als dak van de overbrugging werden 2 standaard kruisribgewelven gebruikt (zie Figuur 26). Over de verschillende tussenlagen van dak en vloer is geen informatie beschikbaar.

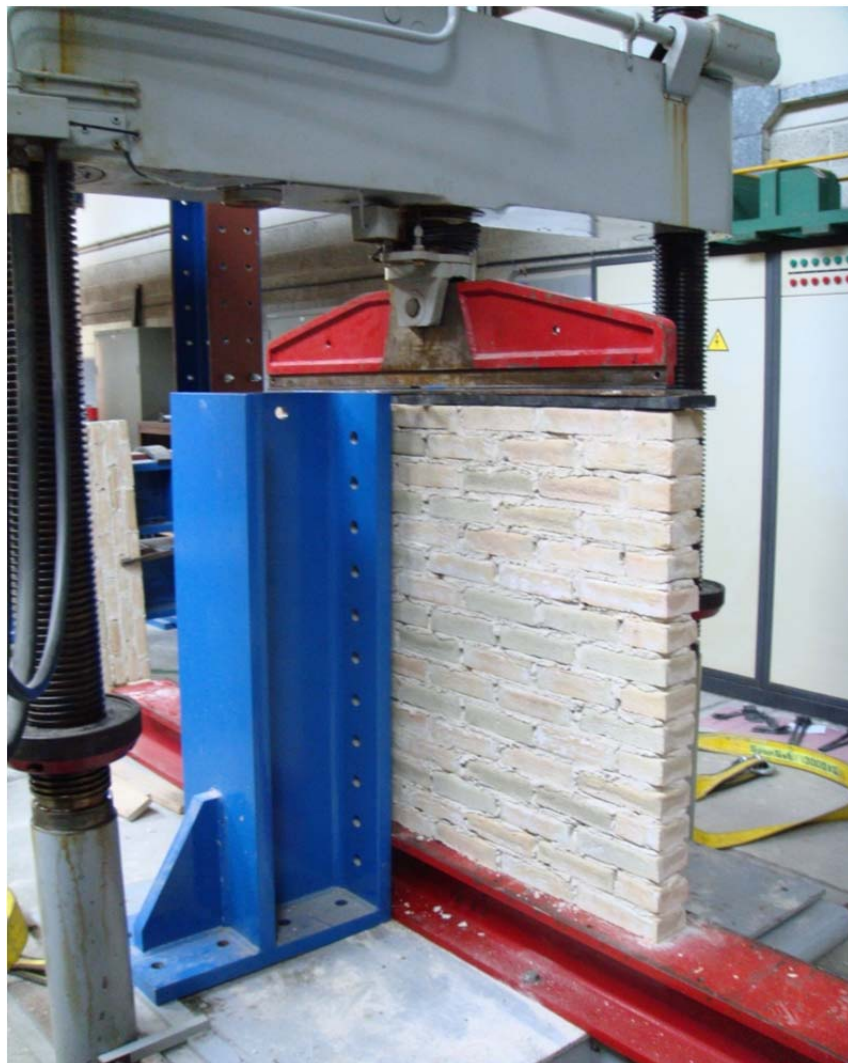
Figuur 31: opstelling drukproef loodrecht op langse voegen

Het muurtje uit metselwerk wordt onderaan ondersteund door een stalen ligger en bovenaan belast met een eenparig verdeelde lijnlast (zie Figuur 31). Drie meetklokken, worden opgesteld om continu de relatieve verplaatsing op te meten. De eerste klok staat bovenaan, de tweede onderaan en de derde in het midden van de constructie. Hieruit kan de relatieve lengteverandering van het metselwerk afgeleid worden. Vervolgens wordt met de waarden van de aangebrachte spanningen σ , de elasticiteitsmodulus E berekend. Dit door gebruik te maken van de wet van Hooke: $E = \frac{\sigma}{\varepsilon}$.

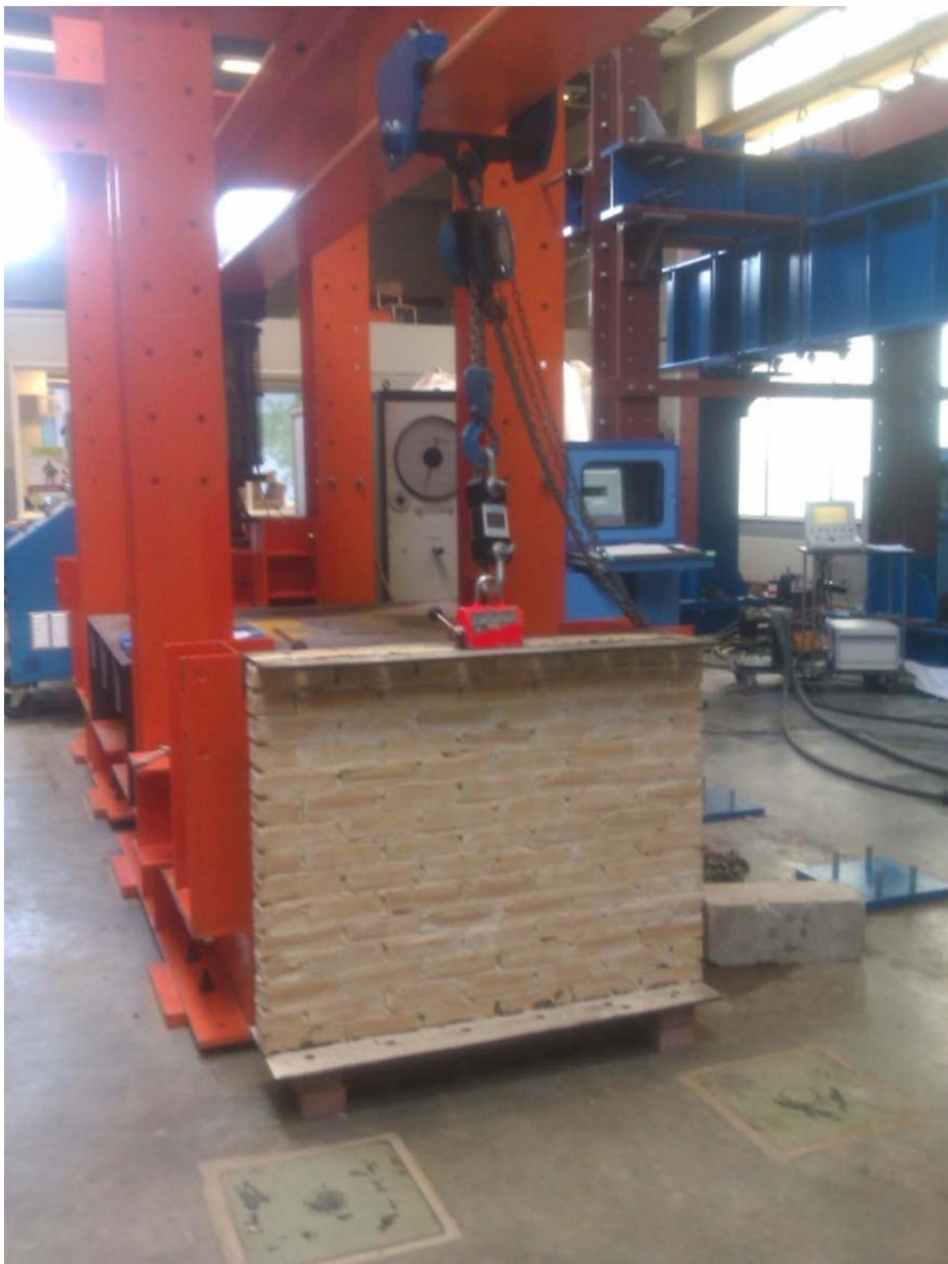
Figuur 35: opstelling trekproef loodrecht op de langse voegen

De trekkracht wordt uitgeoefend door middel van een takel. Tussen de takel en de staalplaat wordt een dynamometer geplaatst die de grootte van de trekkracht continue meet. Er wordt net als bij de voorgaande proeven beroep gedaan op drie meetklokken om de relatieve lengteverandering te bepalen.

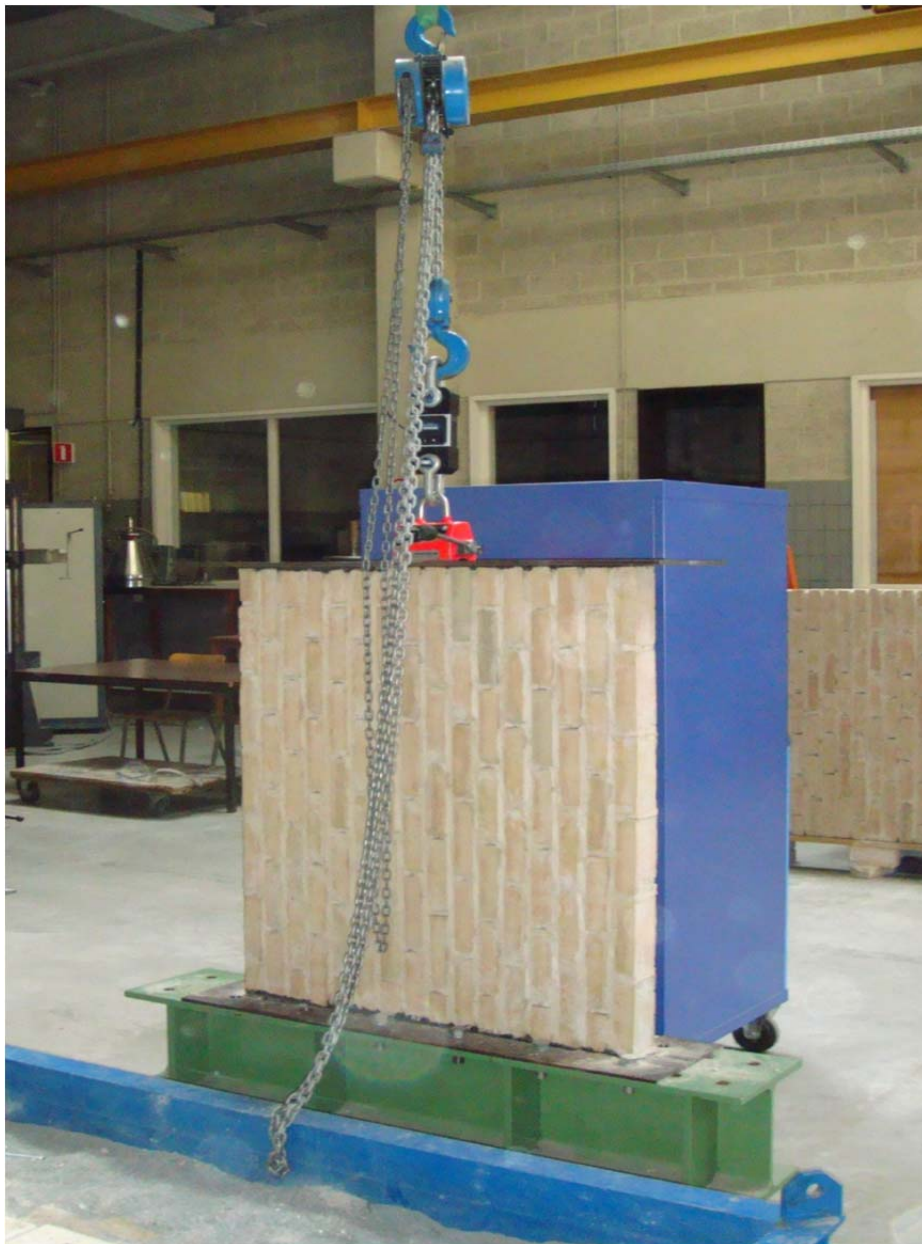
Figuur 37: opstelling trekproef evenwijdig met de langse voegen

Deze proef verloopt nagenoeg identiek met de trekproef loodrecht op de langse voegen. Het enige verschil bestaat erin dat de druk nu evenwijdig met de langs voegen wordt uitgeoefend (zie Figuur 37). Praktisch komt dit er op neer dat het metselwerk nu een kwartslag wordt gedraaid zodat dezelfde proefopstelling als bij de voorgaande proef kan gebruikt worden. Bij deze proef wordt er ook nog een staalplaat aan de onderzijde van de muur gelijmd die vervolgens aan de grond wordt verankerd. Dit blijkt nodig omdat het eigengewicht van de muur niet volstaat om te beletten dat de muur wordt opgeheven.

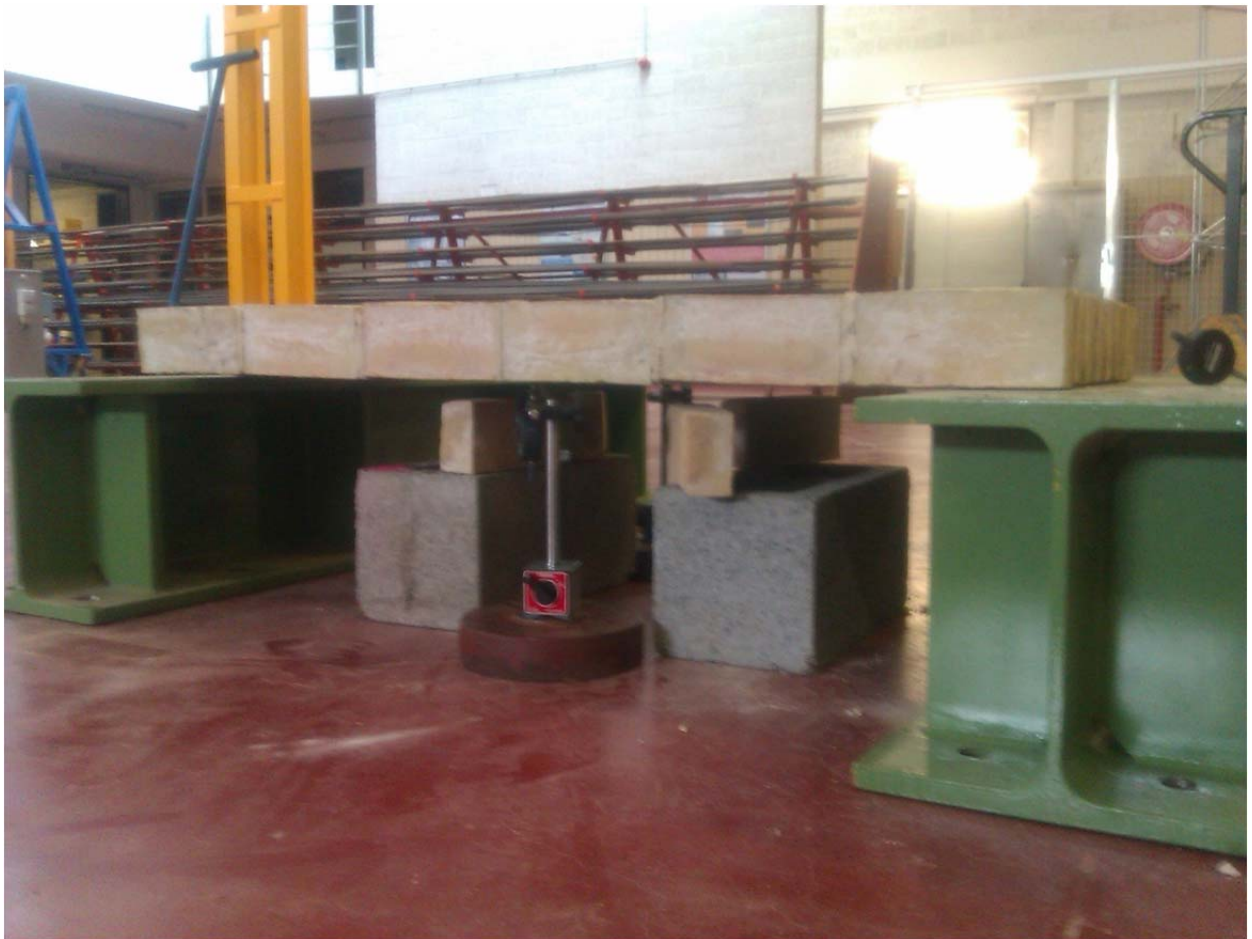
Figuur 39: opstelling horizontale doorbuigproef loodrecht op het muurvlak

De proef bestaat eruit om een metselwerkmuur zodanig te kantelen dat de voor- en achterzijde horizontaal liggen (zie Figuur 39). De muur wordt ondersteund op twee liggers die een vrije overspanning realiseren van één meter. Vervolgens wordt in het midden van de overspanning op de horizontale zijde een houten lat aangebracht om op deze manier een eenparig verdeelde lijnlast aan te brengen. De belasting wordt in stappen verhoogd door gebruik te maken van stalen schijven van 1kg en 10kg.

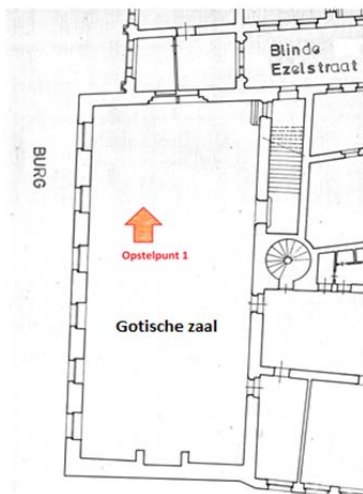
Figuur 48: opstelpunt totaalstation in Gotische Zaal

Voor het opmeten van de oostelijke muur en de scheuren die zich op deze muur bevinden, wordt een totaalstation gebruikt. Het gebruik van een totaalstation zal een deel met en een deel zonder reflector gebeuren. De hoogtes van de verschillende ruimtes zal de opmeting beperken tot het reflectorloos opmeten met een totaalstation. Bij reflectorloos meten, meet men vanuit één opstelpunt de volledige gevel van het niveau op (zie Figuur 48, Figuur 49 en Figuur 50).

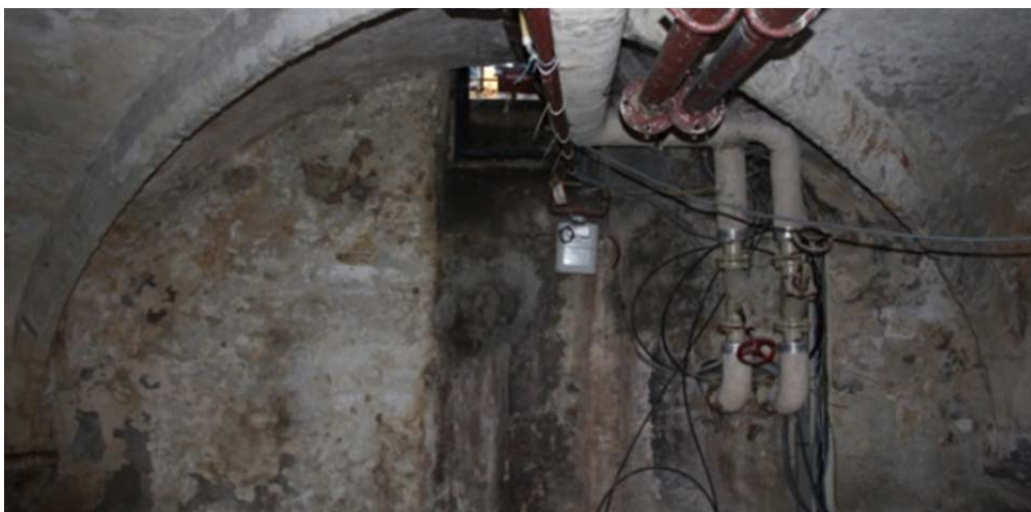
Figuur 53: scheurinspectie kelder

Figuur 53 is een foto getrokken vanuit de ruimte waar de gasteller zich bevindt. Na het grondig inspecteren van de oostelijke muur werden er geen scheuren vastgesteld. Hieruit kan besloten worden dat de oorzaak van de scheurvorming niet in de fundering van het stadhuis te zoeken is.

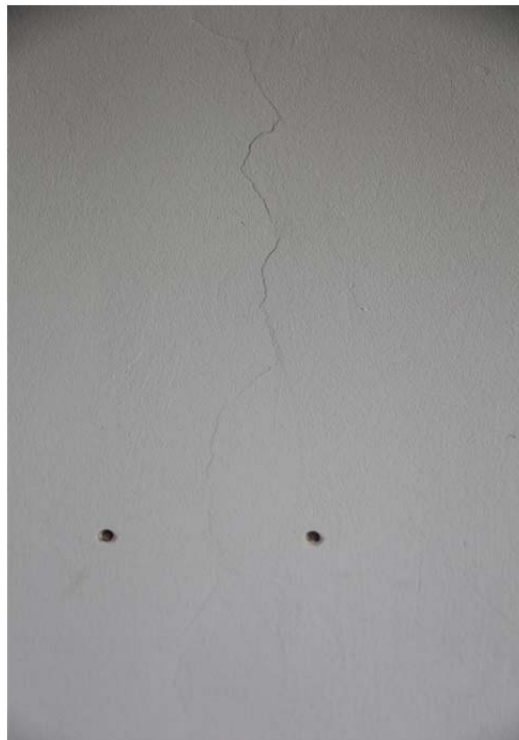
Figuur 54: detailscheur gelijkvloers

Op dit niveau start de scheur slechts als een haarbreedte. Hoe hoger de scheur, des te breder deze wordt, waardoor de scheur ook beter waarneembaar blijkt te zijn. Meer specifieke info over de scheur is terug te vinden in scheurrapport 1.

Op een hoogte van 2,38m en 3,30m vanaf de vloerpas zijn controlepunten vastgelegd om de beweging van de scheur op te meten. De controlepunten zijn bevestigd door een ander studie bureau dat op hetzelfde ogenblik een onderzoek voert met betrekking tot de scheurvorming. Een controlepunt bestaat uit twee kleine plaatjes waarin een putje gemaakt is (zie Figuur 54). In de putjes passen de meetpennen van de Huggenberger, een meettoestel die de beweging van een scheur tot op 0,001mm nauwkeurigheid kan opmeten. Dit meettoestel was tijdens het onderzoek ter beschikking gesteld door Hogent.

De scheur werd gedurende het onderzoek drie keer opgemeten met de Huggenberger, in Tabel 1 zijn de meetresultaten te vinden. De waarden op zich hebben geen enkele betekenis. Deze dienen onderling vergeleken te worden. Het belang draait om de verschillen tussen de drie metingen.

20/03/2013	24/04/2013	23/05/2013
Scheur op 2,38m	5,773mm	5,778mm	5,775mm
Scheur op 3,30m	5,673mm	5,672mm	5,671mm

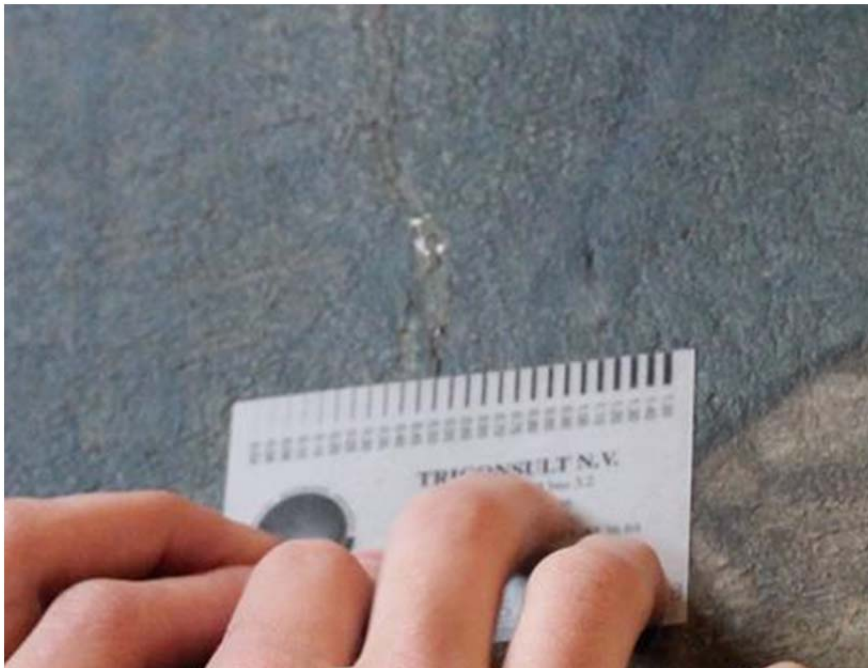
Figuur 55: opmeting scheurbreedte met Triconsul –kaartje

Ook hier wordt de breedte van de scheur opgemeten met het scheurbreedtekaartje van het studie bureau Triconsult (zie Figuur 55). De scheurbreedte van de linkerscheur op een hoogte van 2,02m bedraagt 0,55mm, bij de rechterscheur is de scheurbreedte op dezelfde hoogte 0,40mm.

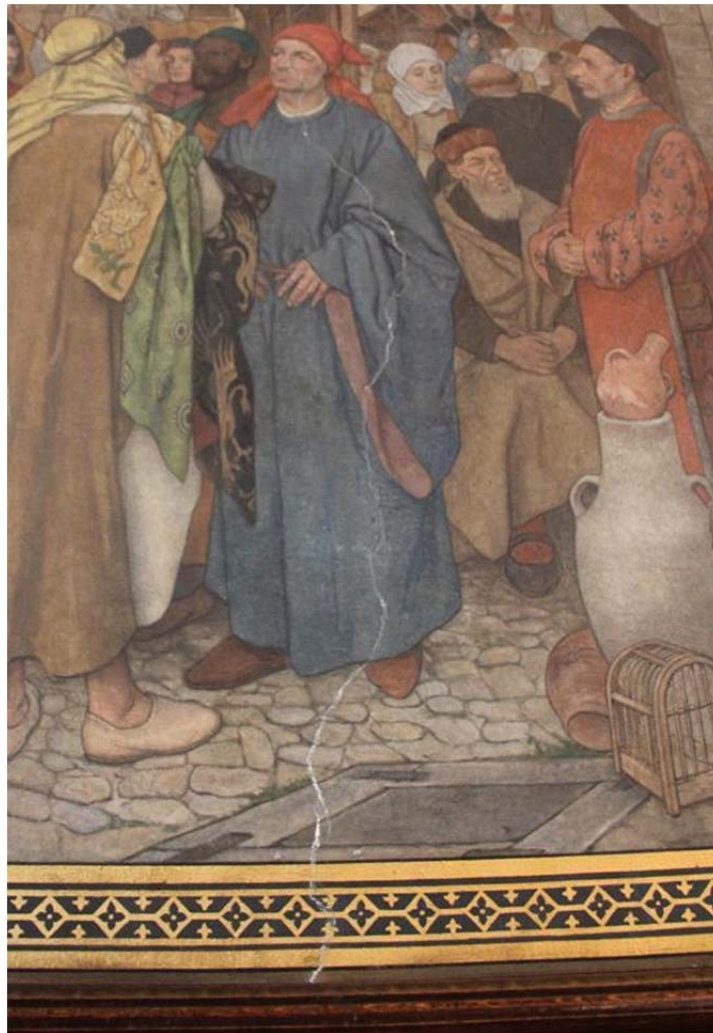
Figuur 56: linkerscheur in de Gotische Zaal

De linkerscheur is dus breder dan de rechterscheur. Daarnaast is er ook een horizontale verschuiving van de muur loodrecht op de wand waar te nemen. Zo is het muurgedeelte links van de linkerscheur dieper gelegen dan de rechterkant. De rechterkant komt als het ware een klein beetje vooruit gelegen.

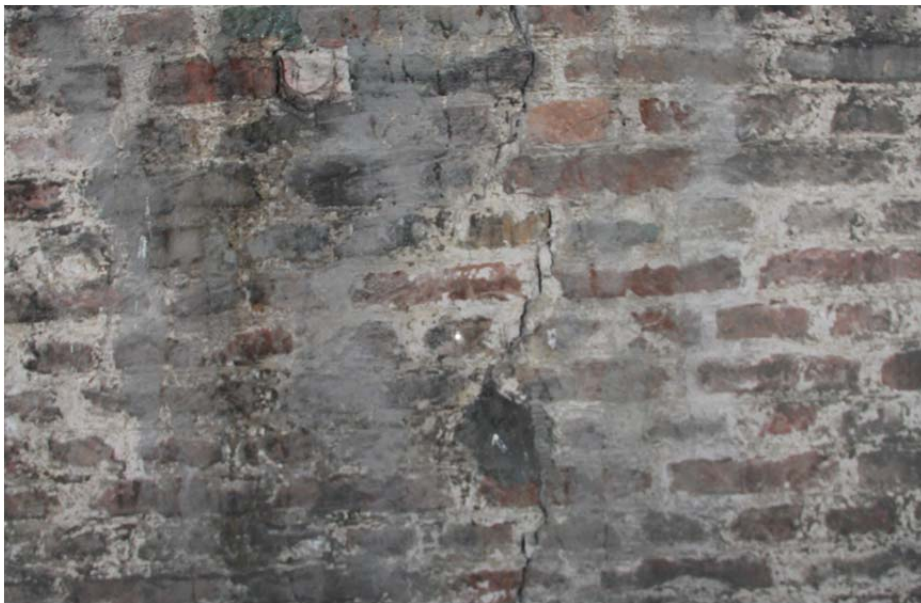
Figuur 57: middelste scheur zolderverdieping

Uit de opmeting van de oostgevel met het totaalstation blijkt dat de linkse scheur en de middelste scheur (zie Figuur 57) op de zolder een vervolg is van de linker- en rechtertak van de linkse scheur in de Gotische Zaal. Omdat enkel deze twee scheuren op de zolder belangrijk lijken voor het onderzoek, zijn enkel op deze twee scheuren controleplaatjes aangebracht. Deze plaatjes werden niet aan de rechtse scheur aangebracht.

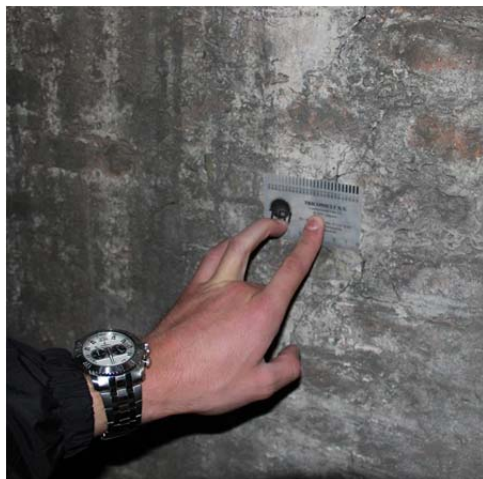
Figuur 58: opmeten scheurbreedte zolder m.b.v. scheurkaartje

De linkerscheur is nog meetbaar met het breedtekaartje van Triconsult (zie Figuur 58). De middelste en rechterscheur zijn te wijd opengescheurd om gebruik te maken van het kaartje. Deze worden opgemeten met een digitale schuifmaat (zie Figuur 59).

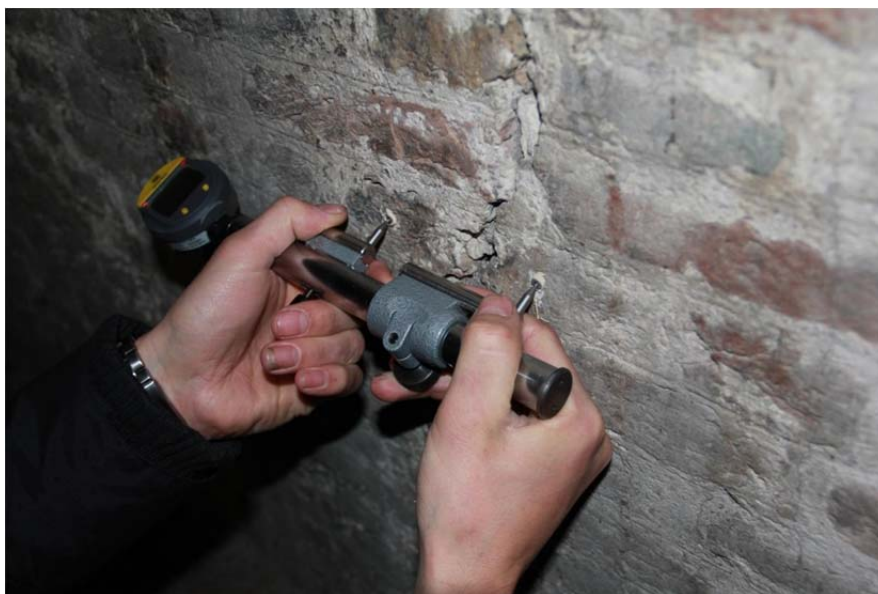
Figuur 60: opmeten scheur met behulp van de Huggenberger

De beweging van de scheur varieert tussen 0,001mm en 0,005mm, Deze waarden zijn zo klein dat ze te verwaarlozen zijn. De reden van deze kleine resultaten is wellicht te danken aan de korte tijdspanne tussen de eerste en laatste meting. Die periode bedraagt slechts twee maanden.

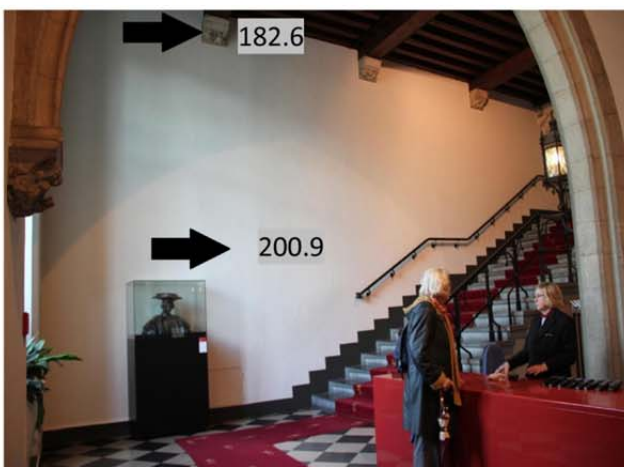
Foto 2: Algemeen beeld gelijkvloers

De scheur is zichtbaar vanaf een ± 2.20 m hoogte en loopt grillig verticaal omhoog tot aan het plafond.

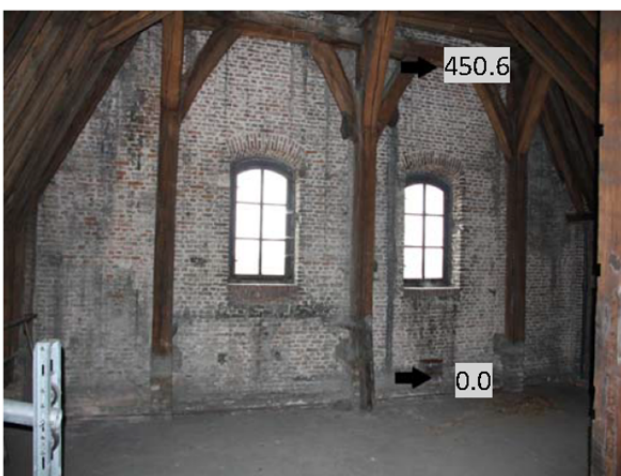
Foto 2: Algemeen beeld Zolder scheur 3

Waarschijnlijk loopt de scheur daarboven nog door, maar dit is niet meer zichtbaar.

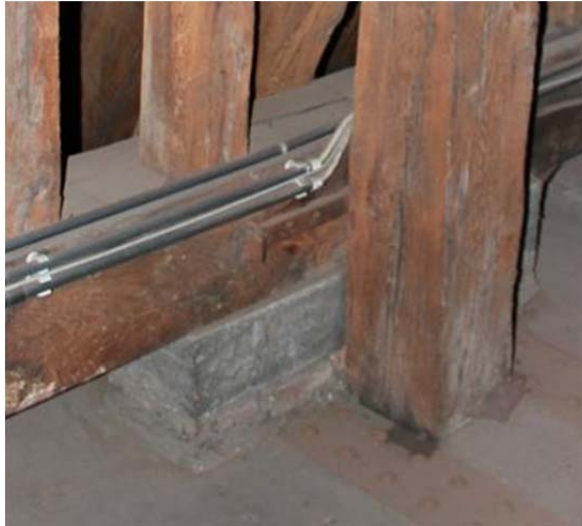
Figuur 63: steunpunt dakspant

- De twee uiterste steunpunten van het spant staan op de kopgevel. Deze steunpunten belemmeren een verplaatsing in de X, Y en Z richting.
- De tussensteunpunten op 9,20 meter van elkaar belemmeren ook een verplaatsing in de X, Y en Z richting. Deze punten worden ondersteund door een houten ligger, deze ligger wordt geplaatst op grote sloffen uit natuursteen (zie Figuur 63). De sloffen steunen vervolgens op de tussenliggers. (afmetingen 70x30x30cm)

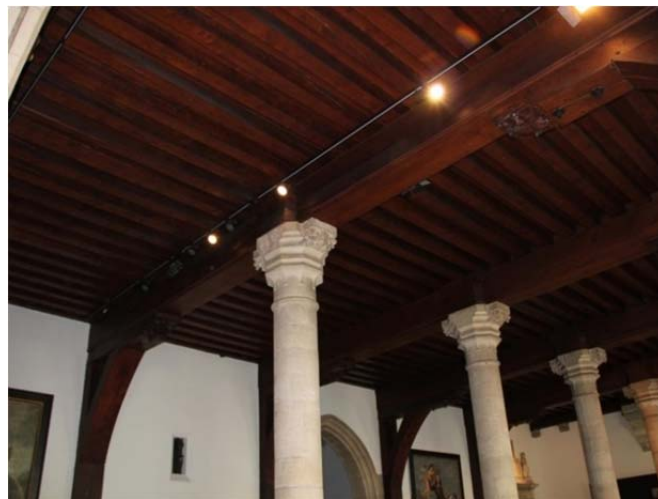
Figuur 71: tussenvloer 0.1

Als eerste worden de lasten van de tussenvloer tussen het gelijkvloers en de Gotische Zaal bepaald. Daarbij wordt de tussenvloer in twee delen opgesplitst. Als eerste deel wordt de tussenvloer van de inkomhal bekeken (vloer 0.1), daarnaast wordt ook de tussenvloer boven de trap geanalyseerd (vloer 0.2). De samenstelling van deze vloeren is gelijk; de overspanlengte en draagrichting zijn echter verschillend.

De draagconstructie van de tussenvloer is te zien op onderstaande foto's (zie Figuur 71 en Figuur 72).

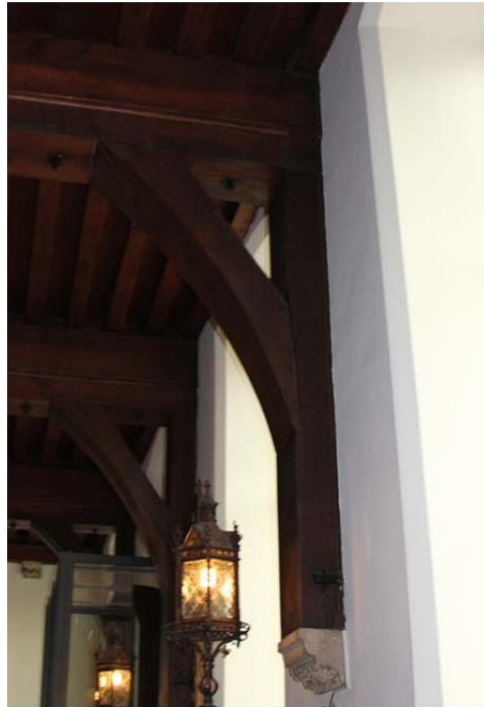
Figuur 73: opleg moerbalken vloer 0.1

Op Figuur 73 is de opleg van de moerbalken te zien. De effectieve krachtenwerking is hierin ongekend. De inschatting van de reactiekrachten op console en metselwerk zijn moeilijk te bepalen, zelfs met een rekensoftware. Daarbij wordt er in het gehele project van uitgegaan van eenzelfde situatie, namelijk de meest nadelige situatie voor het onderzoeken van het metselwerk. Er wordt

verondersteld dat de moerbalken volledig op het metselwerk liggen (met een opleg van 0,40 x 0,55m).

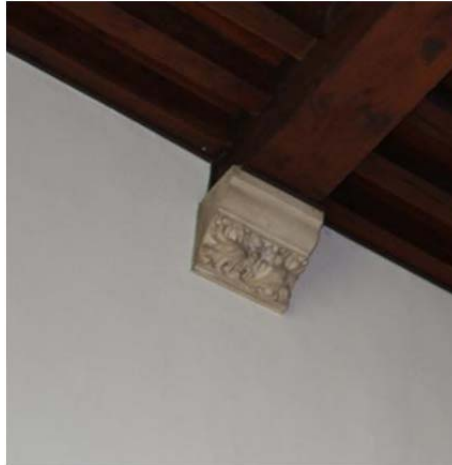
Figuur 74: opleg moerbalken vloer 0.2

Op Figuur 74 is de terug de opleg te zien. Het is een andere opleg dan van tussenvloer 0.1. Maar voor het model wordt eenzelfde opleg als vloer 0.1 aangehouden. Een opleg van 0,40 x 0,55m.

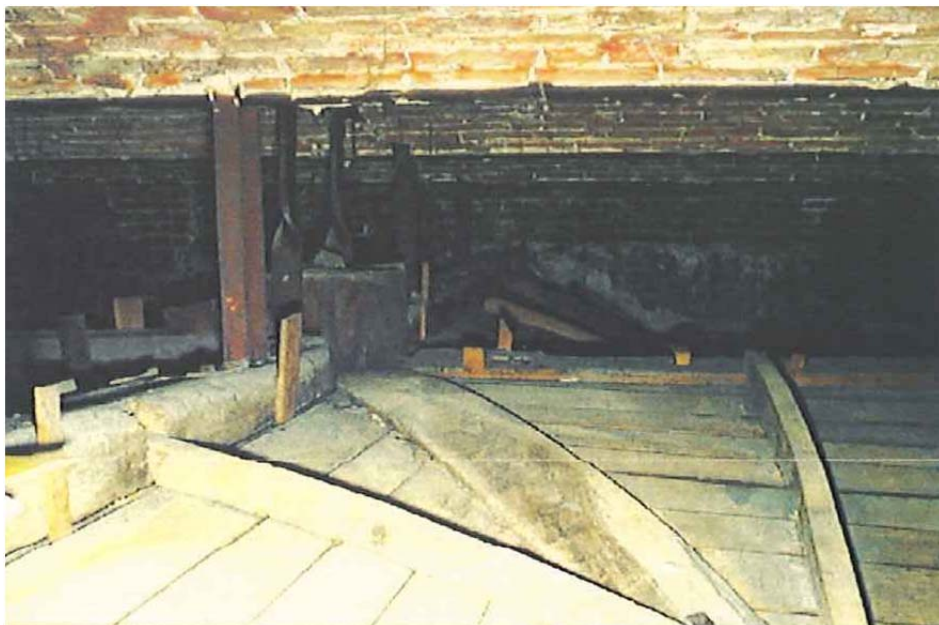
Figuur 75: onderkant gemetselde booggewelven tussenvloer 1^{ste} verdieping –zolder

Visueel is op de zolder enkel een betonnen afdekking waarneembaar. Door de houten siergewelven die toegepast worden in de Gotische Zaal, is het ook niet mogelijk om hoogtes en diktes te meten met een totaalstation. Er kan enkel gebruik gemaakt worden van foto's en geschetste plannen van Delacenserie (zie Figuur 75, Figuur 76, Figuur 77 en Figuur 78).

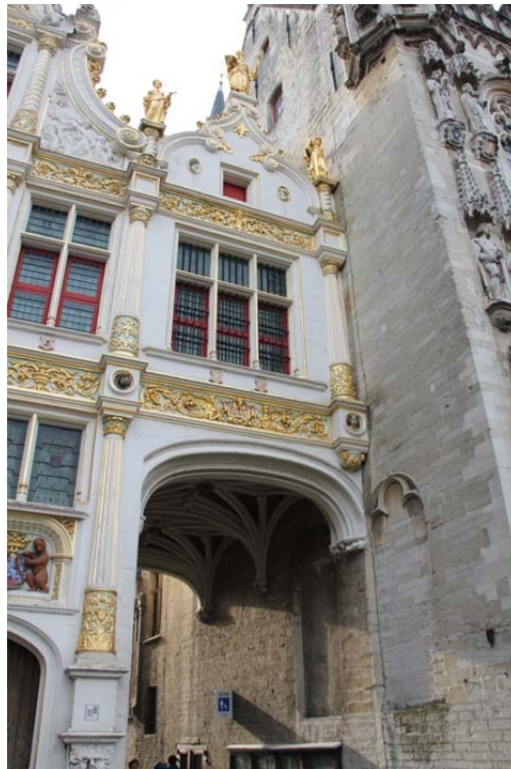
Figuur 79: Burgelijke Griffie foto voorkant

Een mogelijk belangrijke oorzaak voor de scheurvorming is de krachtenwerking van de booggewelven afkomstig van de overbrugging naar de Burgerlijke Griffie toe (zie Figuur 79 en Figuur 80). Dat werd in de 16e eeuw tegen het stadhuis aangebouwd. De gebruikte kruisribgewelven werden in de oostgevel van het stadhuis ingekapt, zodat de oostgevel deze belastingen dient op te vangen.

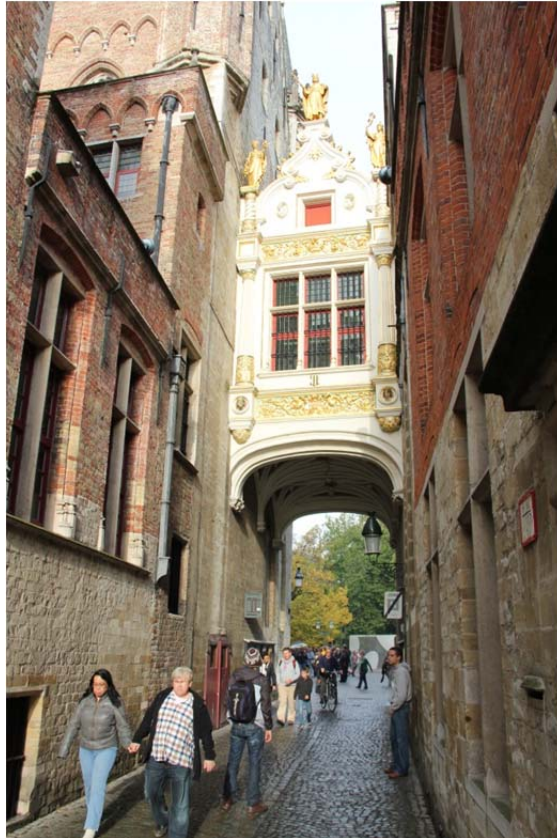
Figuur 80: Burgelijke Griffie, foto achterkant

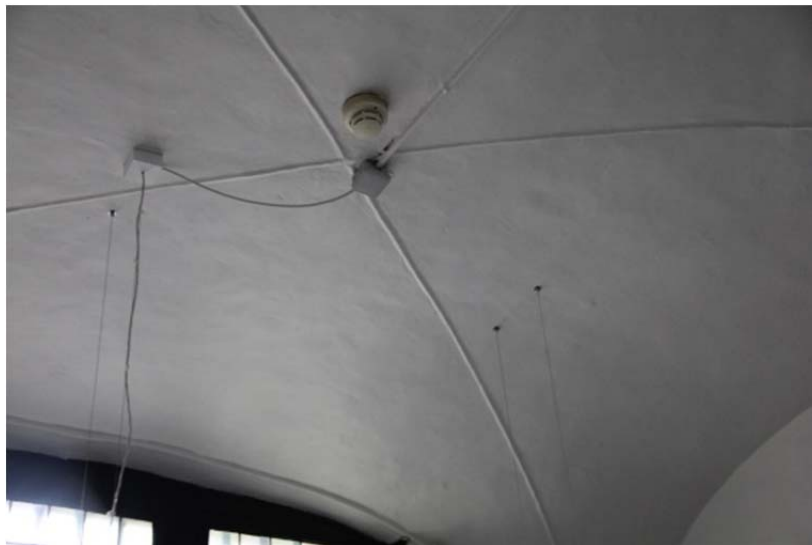
Figuur 83: kruisgewelf (afdekking keuken van de Burgerlijke Griffie)

Naast de afdekking van de Blinde Ezelstraat is de afdekking van de bovenliggende keuken ook gerealiseerd met behulp van kruisribgewelven. Wegens geen verdere documentatie hierover en de beperkte mogelijkheid tot visuele inspectie, worden deze gewelven op dezelfde manier gedimensioneerd als de gewelven van de afdekking van de Blinde Ezelstraat. De enige visuele inspectie die kon gebeuren zijn de foto's genomen in de keuken van de Burgerlijke Griffie zelf (zie Figuur 83, Figuur 84 en Figuur 85).

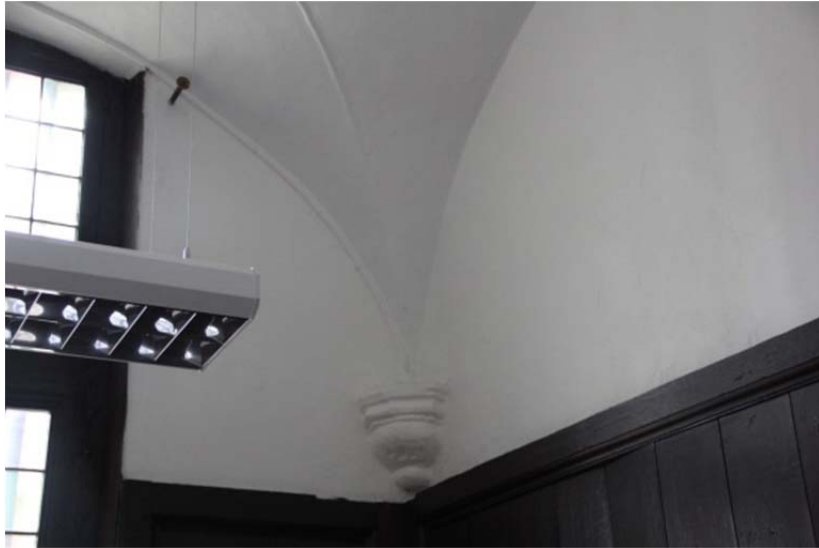
Figuur 84: opleg middelpunt kruisgewelf (keuken)

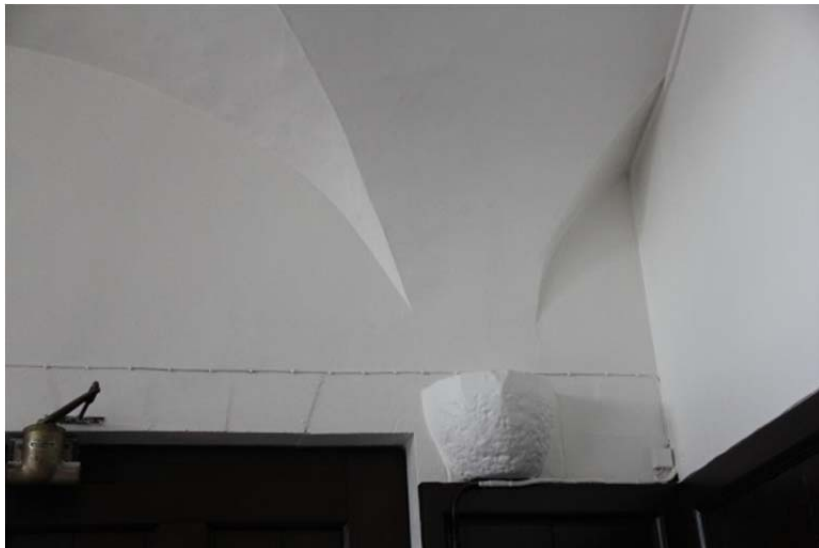
Figuur 85: opleg middelpunt kruisgewelf (keuken)

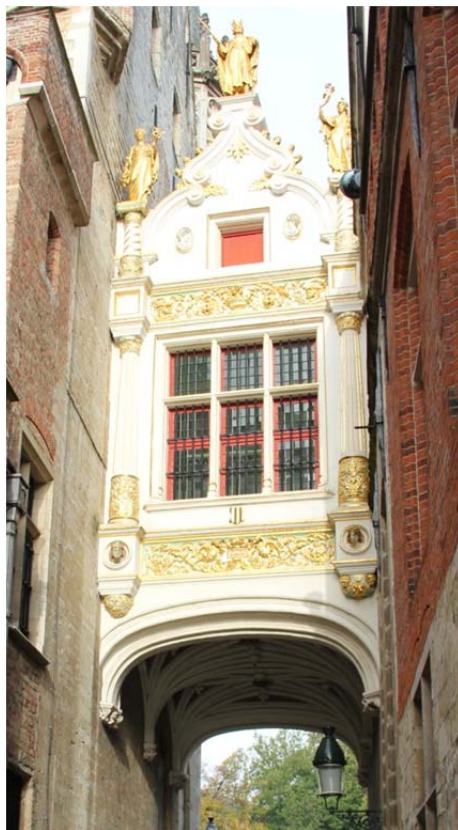
Figuur 86: Burgelijke griffie, foto achterkant

Als derde en laatste krachtenwerking van de overbrugging geldt de belasting van de voor- en achtergevel van de Burgerlijke Griffie (zie Figuur 86). Deze heeft ook grote invloed op de krachtenwerking in de oostgevel. Volgende gegevens over de gevels zijn konden worden opgemeten:

- de dikte van deze gevels bedraagt 75cm;
- totale hoogte overbrugging in hoogste punt: 8,55 meter;
- hoogte overbrugging tegen de muur: 7 meter;
- breedte van de overbrugging : 4 meter;
- oppervlakte raam: 2,50m x 2,75m = 6,875 meter.

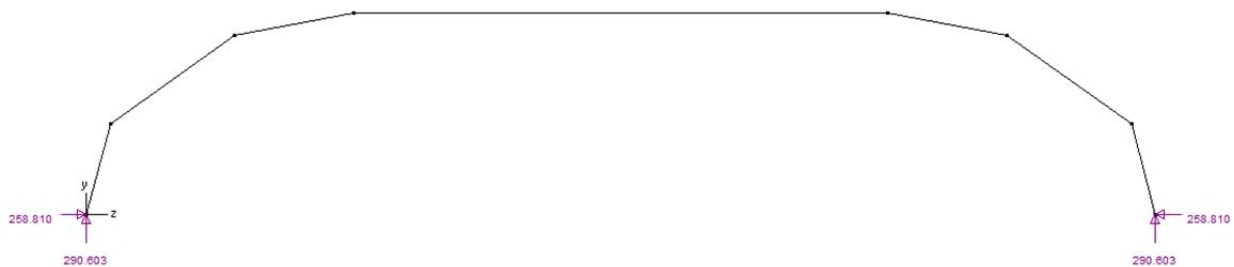
Figuur 87: boogwerking zijgevels burgerlijke griffie

De boogwerking, met belasting zoals net bepaald, wordt via Powerframe ingegeven. De resultaten worden in UGT weergegeven (zie Figuur 87).

Er wordt zowel voor de voor –als achtergevel een normaalkracht van 290,60 kN bekomen. De dwarskracht loodrecht op de gevel bedraagt 258,10 kN per steunpunt.

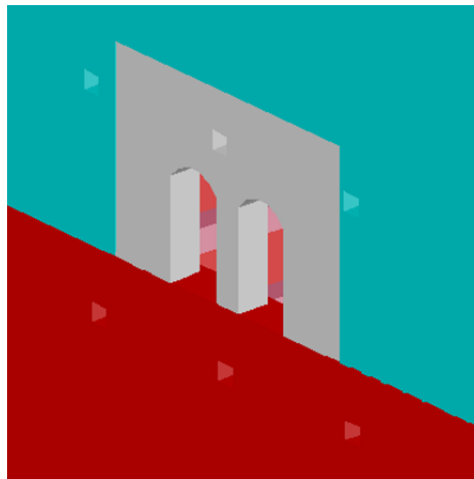
Figuur 96: oplegpunten overbrugging Burgerlijke Griffie

De plaatsen van de oplegpunten van de overbrugging van de Burgerlijke Griffie zijn bepaald door de opmeting met het totaalstation. Deze punten worden aangebracht op het 3D –model. Op deze punten grijpen zowel normaal –als dwarskrachten aan. Op ieder punt wordt een uitsparing van 40 x 40 x 40 cm voorzien in de oostgevel, waar op het gepaste vlak de puntlasten kunnen aangrijpen.
