Stabiliteitsstudie van het stadhuis van Brugge

Stability analysis of the town hall of Bruges

Masterproef tot verkrijging van de graad van

Master in de Industriële Wetenschappen: bouwkunde

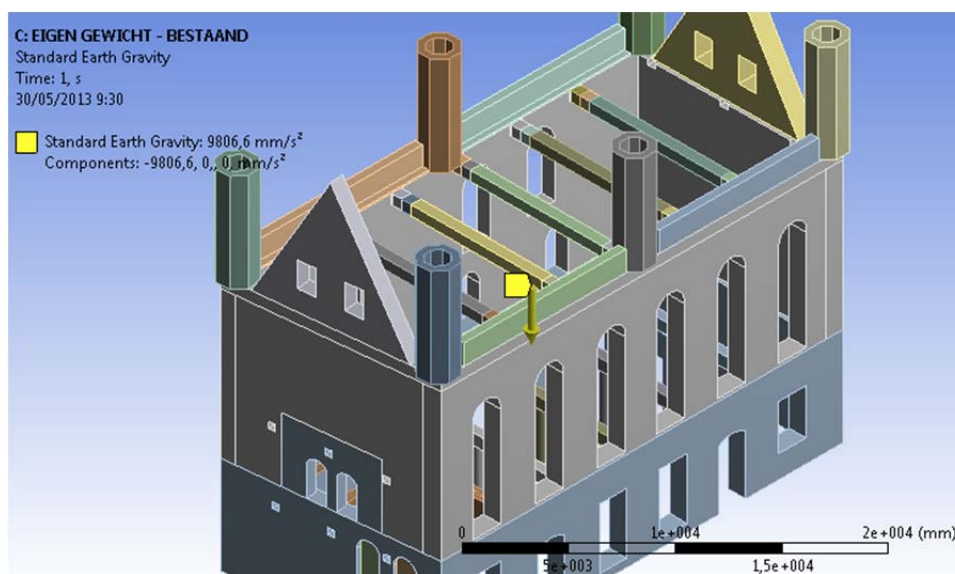
Figuur 128: invoegen gravitatiekracht

Het eigen gewicht van het gebouw wordt door ANSYS zelf bepaald. Indien het gewenst is om in berekeningen rekening te houden met het eigen gewicht, moet dat in de structurele analyse wel nog worden bepaald. Dit kan gebeuren door de componenten van de gravitatiekracht aan te brengen. Deze kracht wordt door ANSYS automatisch geplaatst in het massamiddelpunt van het lichaam en heeft een grootte van 9808 mm/s^2 (zie Figuur 128). Het totale volume van het model is gekend en het gewicht is afhankelijk van de desbetreffende materialen (metselwerk of hout).

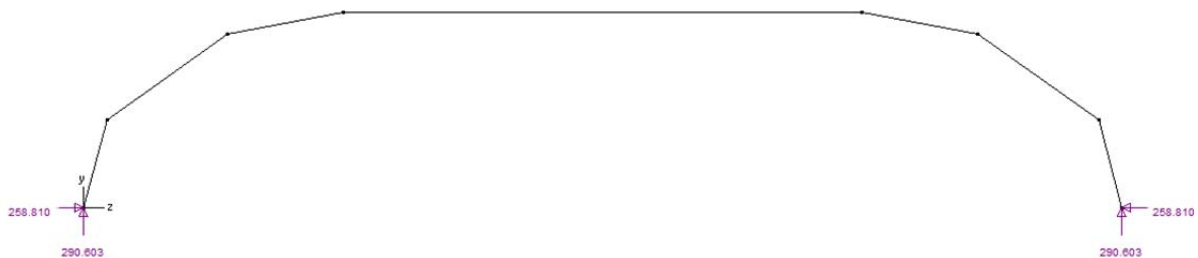
Figuur 165: voorstelling bestaande gevelboog van de overbrugging in Powerframe

In bovenstaande analyses is het overduidelijk dat de overbrugging van de Burgerlijke Griffie een grote invloed heeft op de krachtenwerking in de oostgevel. Daarbij zijn de spatkrachten van de bogen volgens de Y –as het grootste probleem. De drukkrachten (krachten volgens de X –as) bedragen 290 kN, welke in mindere mate een probleem geven (zie Figuur 165).

De spatkrachten, welke loodrecht op de gevel staan, bedragen 258 kN. Deze krachten zorgen voor grotere problemen en dienen aldus voorkomen te worden.

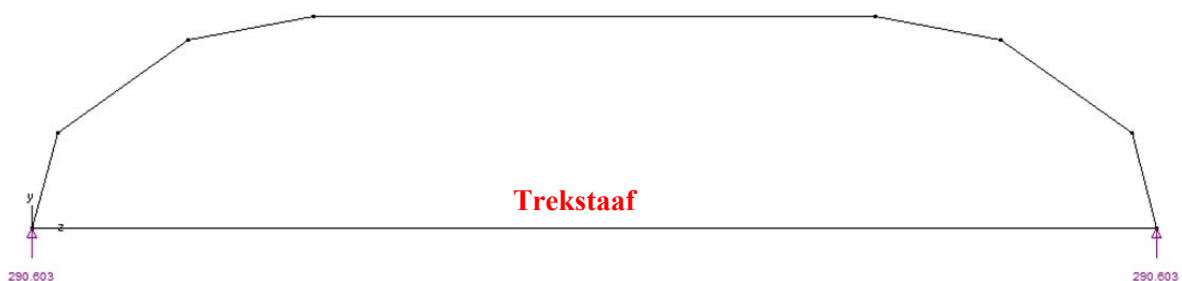
Figuur 166: voorstelling ontworpen gevelboog van de overbrugging in Poweframe

Een mogelijke oplossing is het plaatsen van trekstaven. Deze trekstaven worden aan de buitenzijde geplaatst. Ze overspannen van de oostgevel van de Gotische Zaal, naar de Burgerlijke Griffie. Dit ter hoogte van de oplegpunten van de boog van de gevel van de Burgerlijke Griffie (zie Figuur 166 en Figuur 167).

Daar de krachtenwerking in het vlak even groot en tegengesteld is, worden deze krachten (258 kN) via de trekstangen opgeheven.
