Studie naar toepasbaarheid van herstelmortels en scheurinjectie- systemen in de wegenbouw

Masterproef ingediend tot het behalen van
de graad van master of Science in de
industriële wetenschappen: Bouwkunde

Academiejaar 2014 - 2015

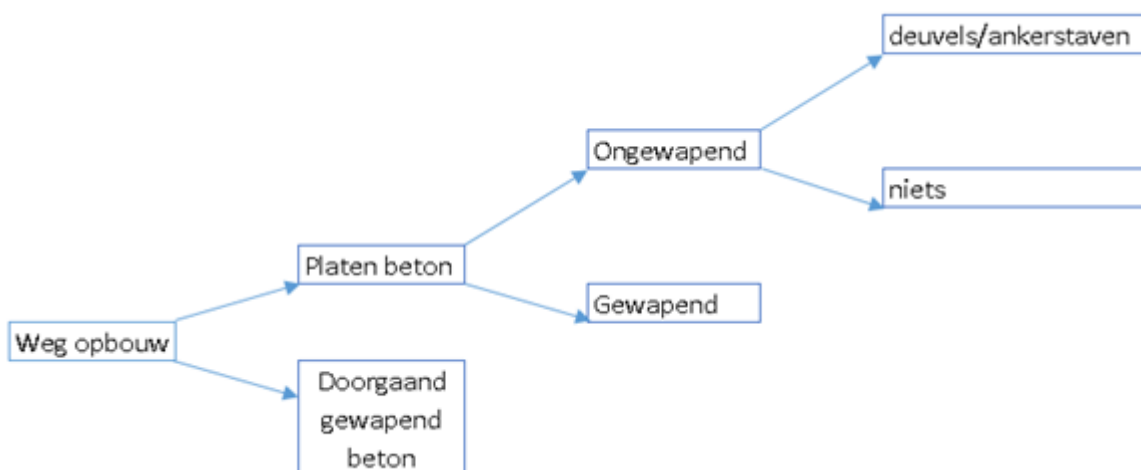
Betonnen wegen kunnen worden onderverdeeld in twee groepen, enerzijds platenbeton en anderzijds doorgaand gewapend beton. Het platenbeton kan op zijn beurt nog opgesplitst worden in gewapend en ongewapend beton. Bij de optie ongewapend platenbeton bestaat nog de mogelijkheid om de voegen te voorzien van ankerstaven en deuvels.

Figuur 1-2: Opdeling van de soorten wegen uitgevoerd met een betonnen verharding

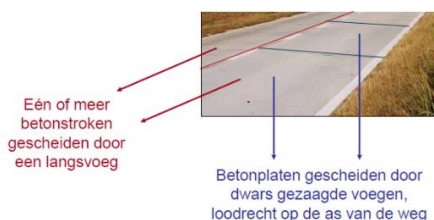
Er worden dwars- en langsvoegen gezaagd. De voegen zorgen ervoor dat de onvermijdelijke scheurvorming die tot stand komt door de krimp/uitzetting controleerbaar blijft. De optredende scheurvorming is afkomstig van de uithardingskrimp en de thermische krimp. De thermische krimp wordt beschouwd als de belangrijkste. Er wordt een onderscheid gemaakt tussen langsvoegen en dwarsvoegen. Zoals de naam al doet vermoeden, lopen langsvoegen evenwijdig met de as van de weg en scheiden de rijstroken. Dwarsvoegen zorgen voor de scheiding tussen de betonplaten en staan loodrecht op de as van de baan.

Figuur 1-4: Weergave dwars- en langsvoegen bij platenbeton

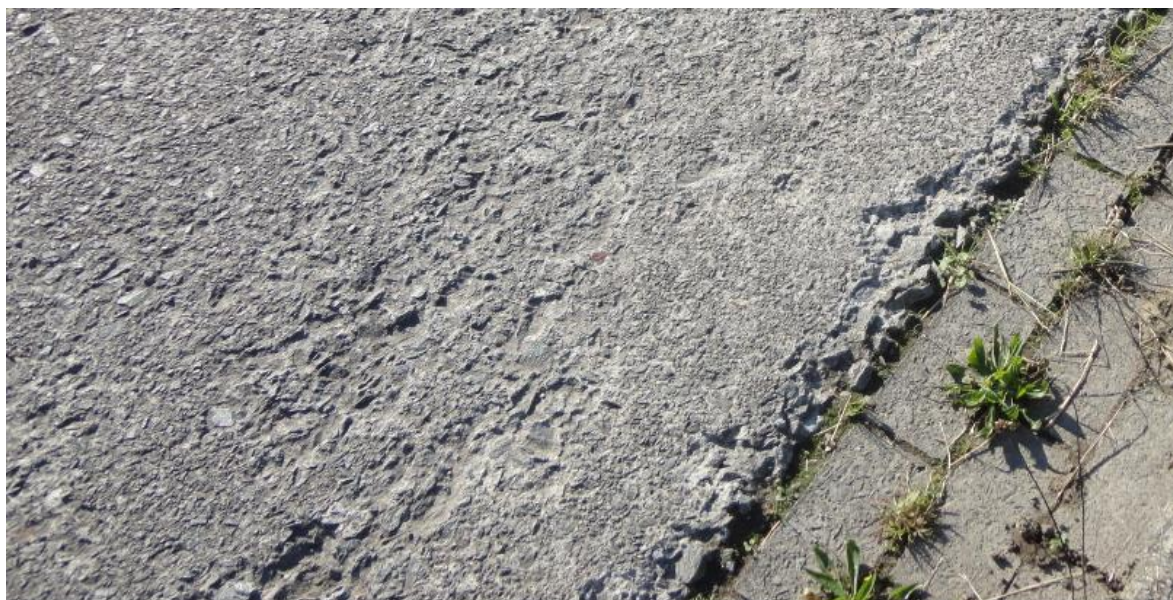
Figuur 2-6: Afschilfering van betonoppervlak (Locatie: Bloemlandstraat Denderleeuw)

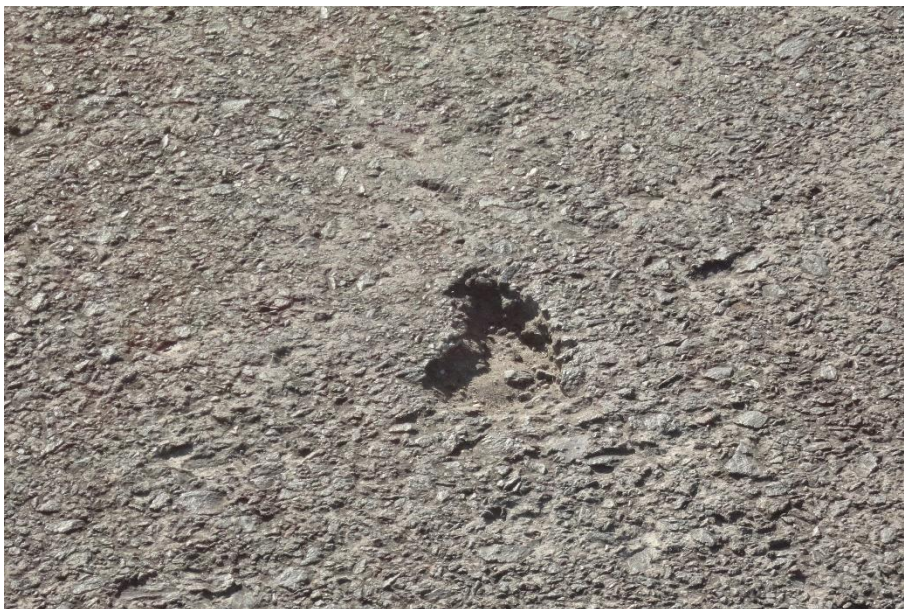
Figuur 2-7: Gat ontstaan in betonoppervlak (Locatie: Bloemlandstraat Denderleeuw)

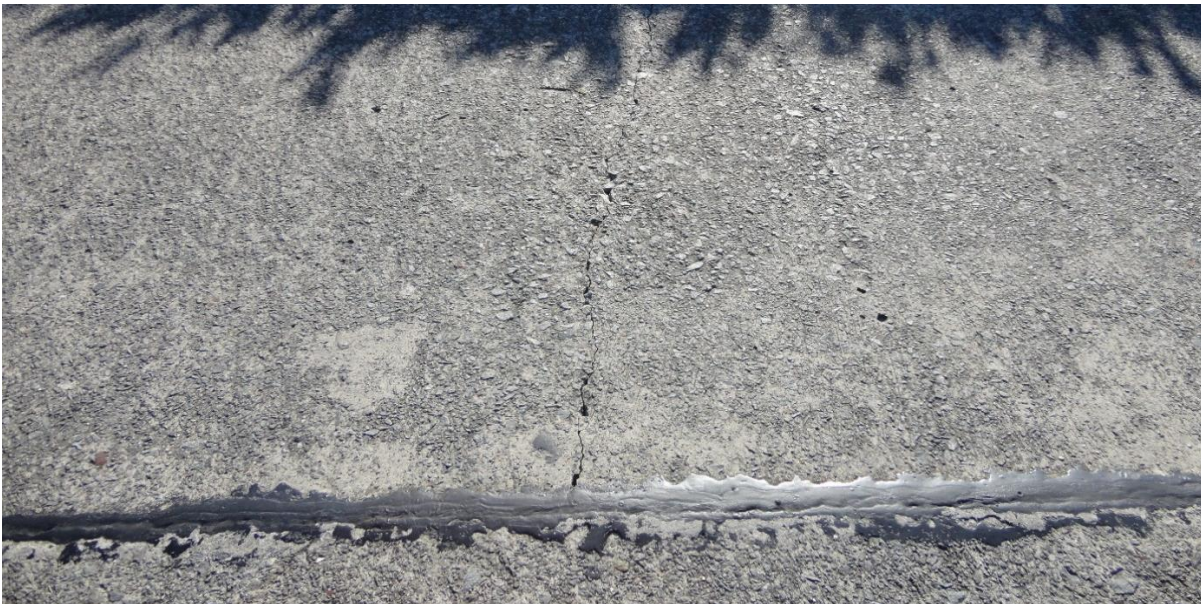
Figuur 2-9 : Dwarsscheur (Locatie Bloelandstraat Denderleeuw)

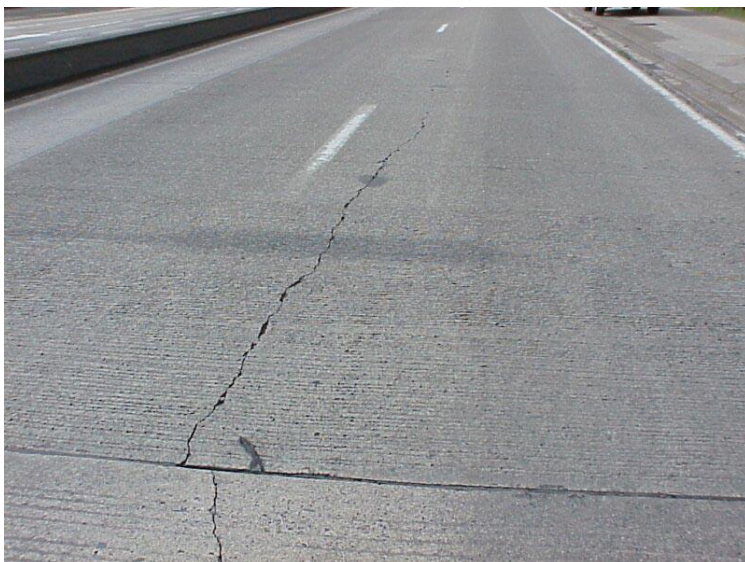
Figuur 2-11 : Langsscheur

- Indien de scheuren recht en evenwijdig met de rijrichting verlopen en er geen verdere breuken worden vastgesteld, kan de plaats of onjuiste uitvoering van de voeg de schadeoorzaak zijn. Er worden vervolgens kernen geboord ter plaatse van de scheur om te weten of de scheur over de volledige plaatdikte verloopt.

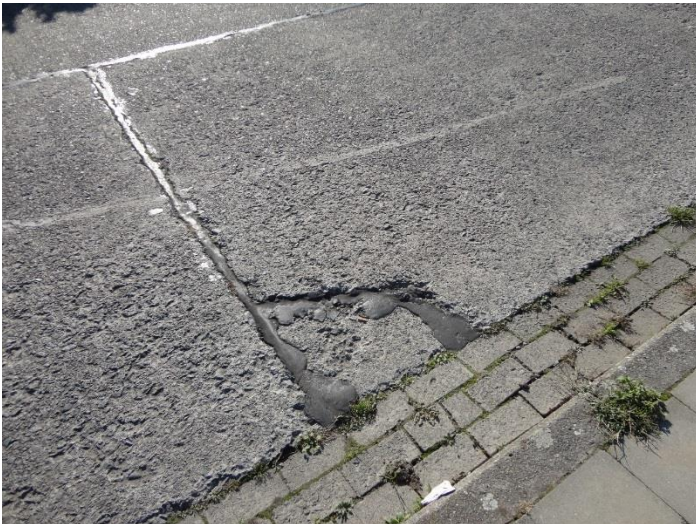
Figuur 2-12 : Hoekscheur (Locatie: Bloemlandstraat Denderleeuw)

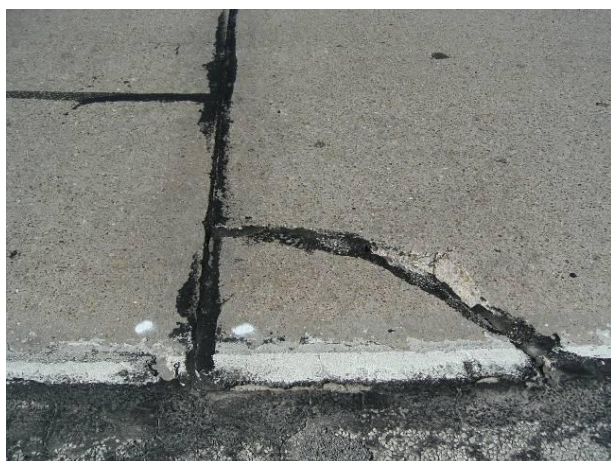
Het loskomen van het betonnen hoekdeel heeft negatieve gevolgen op de rijkwaliteit en de verkeersveiligheid. Op onderstaande foto wordt er een hoekscheur afgebeeld.

Figuur 2-13: Hoekscheur

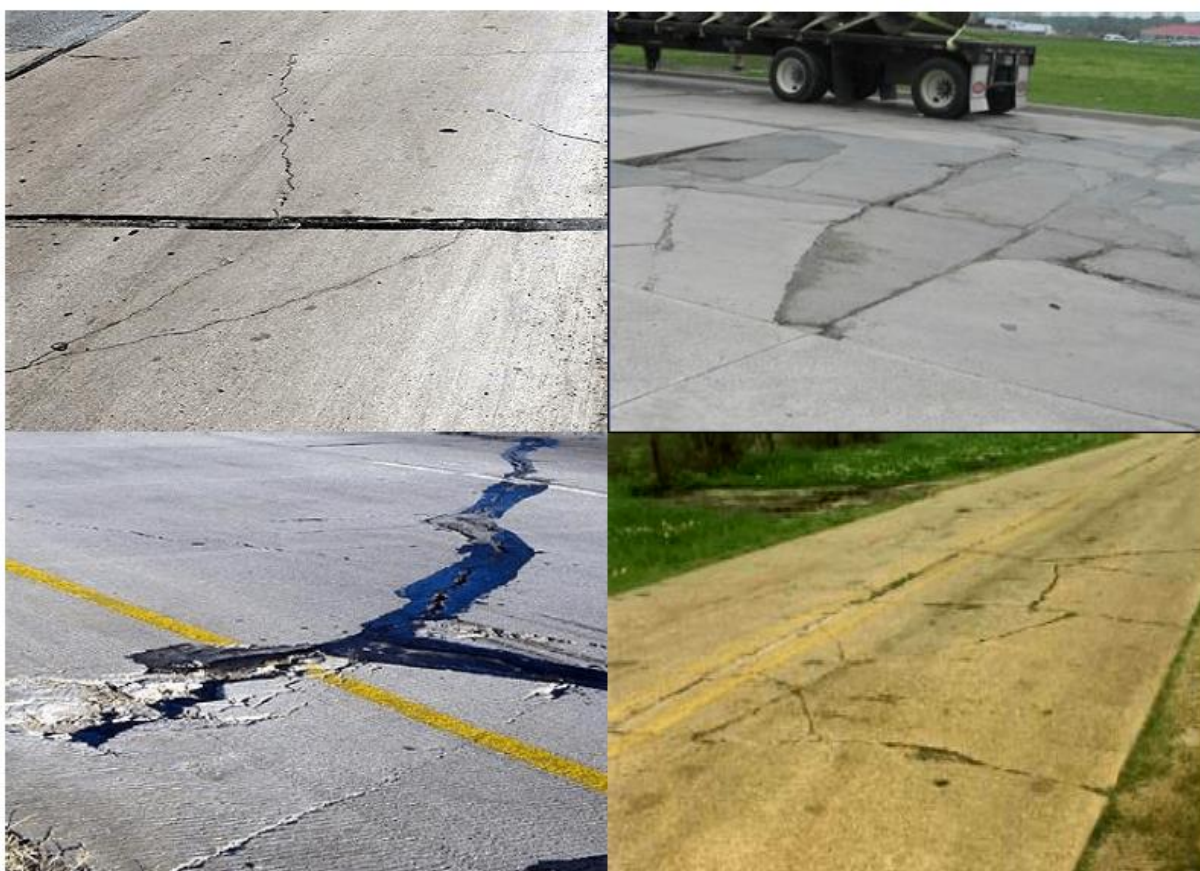
Gebroken platen ontstaan indien langs- en dwarsscheuren elkaar ontmoeten waarbij de delen van een plaat volledig losgescheurd zijn. De plaat wordt ingedeeld in verschillende afgescheurde zones. Het losscheuren van een deel kan leiden tot een verticale beweging. Er ontstaan niveauverschillen binnen eenzelfde plaatdeel waardoor het beton aan het oppervlak begint af te springen. Een lagere rijkwaliteit valt hieraan te wijten. Ook het draagvermogen van de weg wordt sterk gereduceerd.

Figuur 2-14 : Gebroken platen

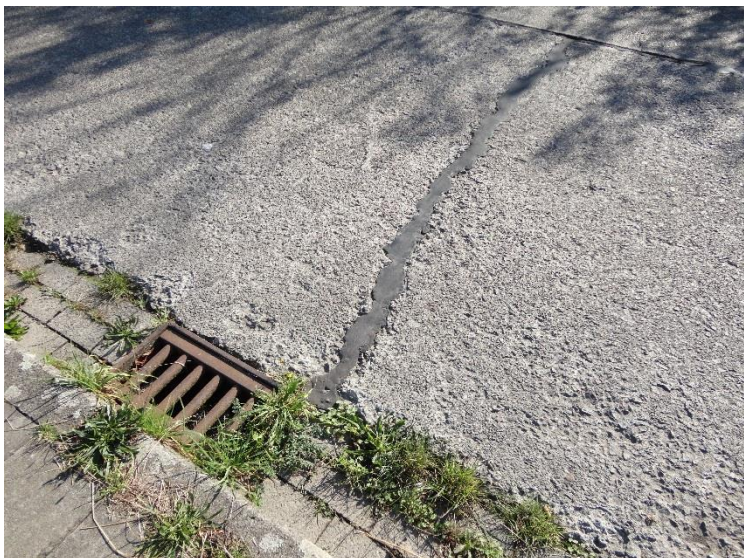
Figuur 2-15 : Schade ontstaan door waterslikker (Locatie: Bloemlandstraat Denderleeuw)

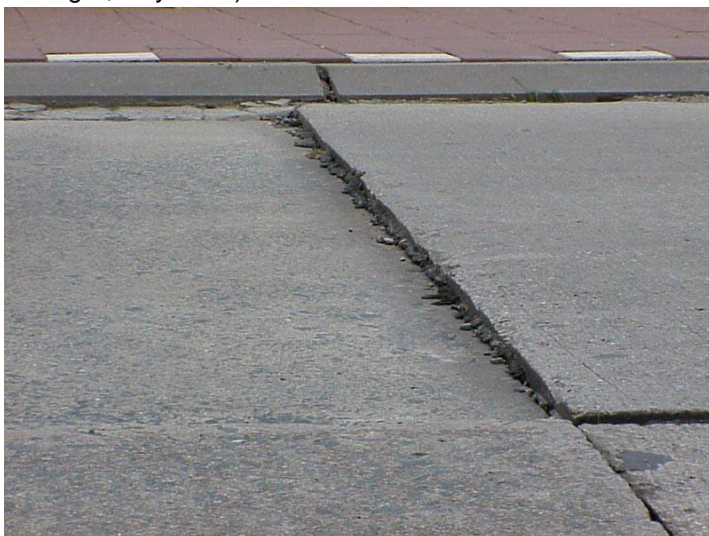
Figuur 2-17: Trapvorming

De meeste vormen van trapvorming kunnen hersteld worden via onderhoudstechnieken zoals plaatstabilisatie, grinding of de plaatsing van nieuwe deuvels. Deze herstelmethode kunnen echter ook ineffectief zijn indien de weg te veel trapvorming vertoont, de funderingslaag vochtgevoelig is of de lastenoverdracht niet correct gebeurt (slechte plaatsing deuvels, enz.). Bij deze gevallen is een structurele herstelling noodzakelijk. De verdere aftakeling van de weg alsook een reeks andere factoren bepalen welk type herstelling uitgevoerd dient te worden.

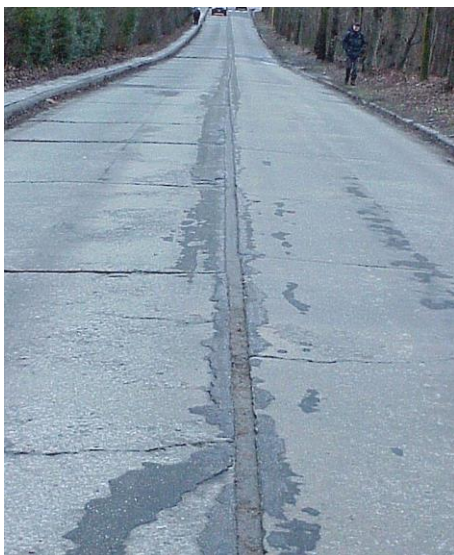
- Afwezigheid van de kantopsluiting
- Onderdimensionering of slechte draagkracht van de funderingslaag
- Onstabiel worden van de berm door indringing van water of gebrekkige waterafvoer
- Wegdrukken van de kantopsluiting (voornamelijk bij smalle wegen en/of in scherpe bochten)

Figuur 2-18: Zijdelingse afschuiving

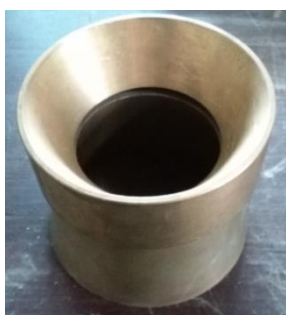
Figuur 5-2: Gestandaardiseerde mal

Het uitvoeren van deze proef verloopt zoals voorgeschreven in de norm NBN EN 1015-3.

Een lichte afwijking van de norm vindt plaats bij het verdichten van de lagen. De lagen worden verdicht door middel van een truweel in plaats van een stamper.

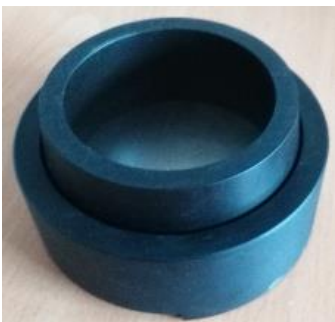
Figuur 5-6: Gestandaardiseerde mal

De testen verlopen zoals voorgeschreven volgens norm NBN EN 196-3 (norm voor cement) en werden uitgevoerd met behulp van een automatisch toestel van Vicat. Er werd gebruik gemaakt van gestandaardiseerde mallen.

Er werden per product twee proefstukken getest (op 20°C). Bij de variant op 3°C werden ook 4 proefstukken van één product aan testen onderworpen.

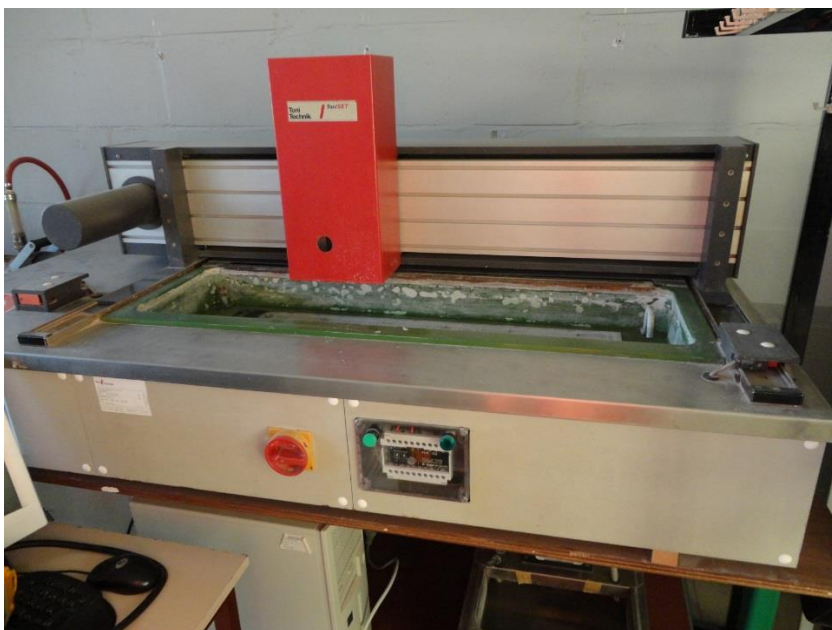
Figuur 5-7: Automatisch toestel van Vicat

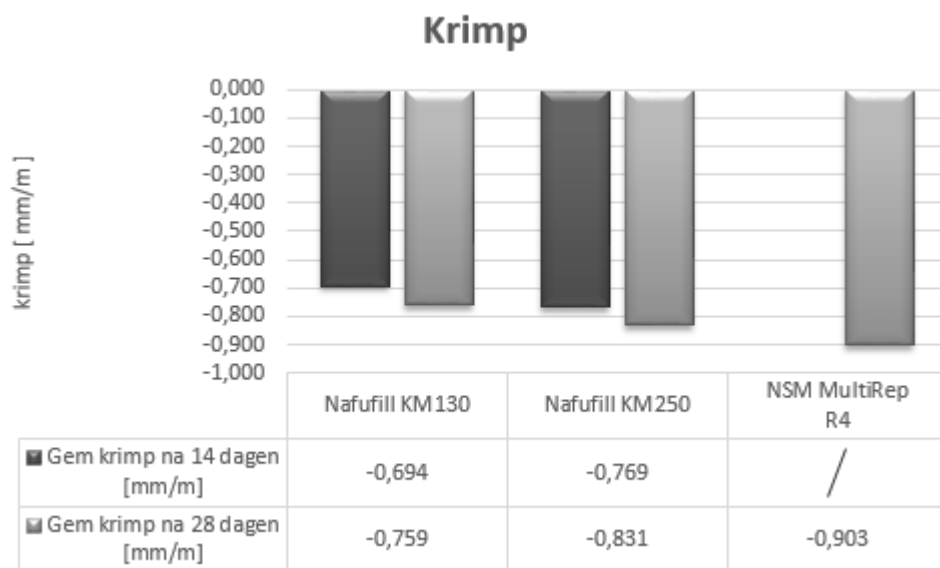
Figuur 5-10: Resultaten krimpmetingen

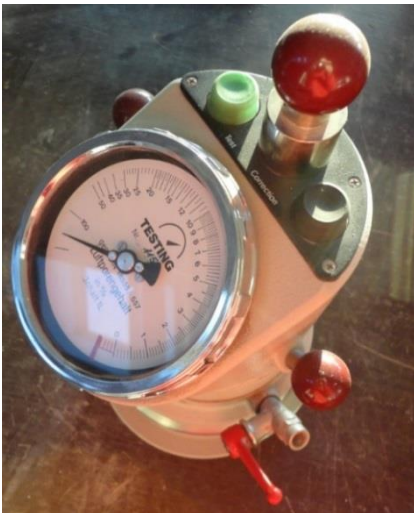
- De mal van het toestel wordt gevuld (1 liter mortel).
- De mal wordt gesloten door het bovenstuk van het apparaat.
- Via kraantjes wordt een dunne waterfilm op het morteloppervlak geplaatst.
- Als het monster volledig bedekt is met water, worden de kranen afgesloten.
- Er wordt druk in het toestel opgebouwd met een manuele zuiger.
- De schaal van het toestel wordt vervolgens op nul ingesteld.
- Ten slotte kan het luchtgehalte afgelezen worden.

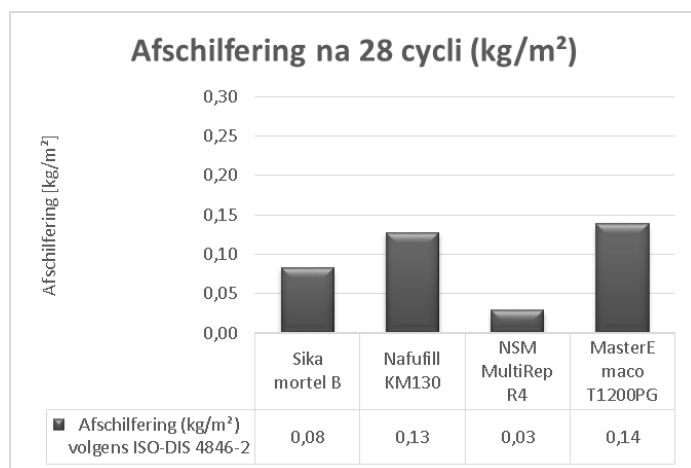
- Duidelijke link (hoger luchtgehalte => lagere afschilfering)
 - Luchtgehalte [%] => afschilfering [kg/m²] na 28 cycli
 - NSM Multirep R4: 6,2 % => 0.03 [kg/m²]
 - Sika Mortel B: 6,0 % => 0.08 [kg/m²]
 - Nafufill KM 130: 4,5 % => 0.13 [kg/m²]
 - Master Emaco T1200 PG: 1,3 % => 0,14 [kg/m²]

Figuur 5-13: Histogram afschilfering na 28 cycli

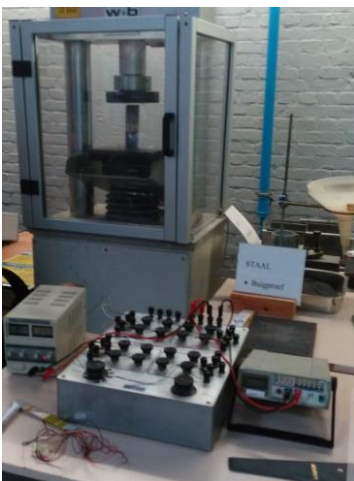
Figuur 5-19: Opstelling bepaling E-modulus

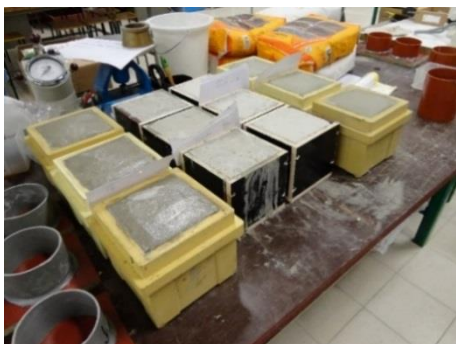
Figuur 5-21: Proefstukken afschilfering

Van ieder product werden drie kubussen (150mmX150mmX150mm) vervaardigd. Deze werden na 24 uur ontkist.

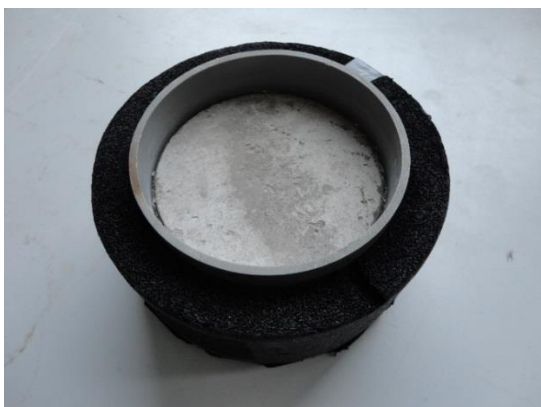
Figuur 5-22: Mal voor proef afschilfering

Na 30 dagen werd gestopt met de conditionering van de proefstukken. Met behulp van een kolomboor-machine worden kernen met een diameter van 113 mm geboord. Van iedere kern wordt een schijf met een hoogte van 50 mm gezaagd.

De bekomen proefstukken worden in een PVC-buis geplaatst die omgeven is door geëxpandeerd polystyreen kunststof. Boven op het proefstuk wordt een zoutoplossing (3 mm 3% NaCl-zoutoplossing) geplaatst.

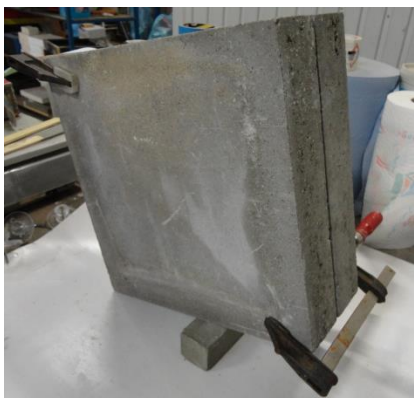
Figuur 5-28: Proefstuk voor injectie

Na het bestrijken van de 4 zijden van de twee proefstukken, werden deze op een veilige plaats bewaard. De epoxyspachtel dient 24 uur uit te harden.

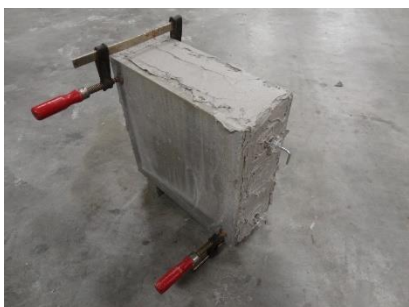
Figuur 5-29: Proefstuk bij start injecteren

Enkele dagen later werden de twee proefstukken geïnjecteerd met "Grouttech 4110".

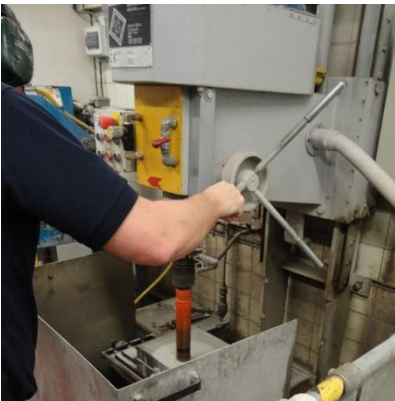
Figuur 5-36: Boren van kernen

Per proefstuk worden 3 kernen geboord met een diameter van 50 mm. Een kolomboormachine met water gespoelde boor boort de kernen tot twee centimeter in de onderste tegel.

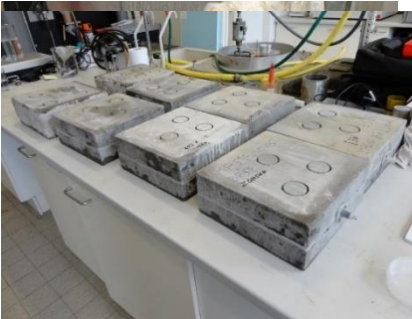
Figuur 5-37: Geboorde proefstukken

In een volgende stap wordt met behulp van perslucht het oppervlak van de kernen droog geblazen. Dit om een goede aanhechting met de epoxylijm te garanderen.

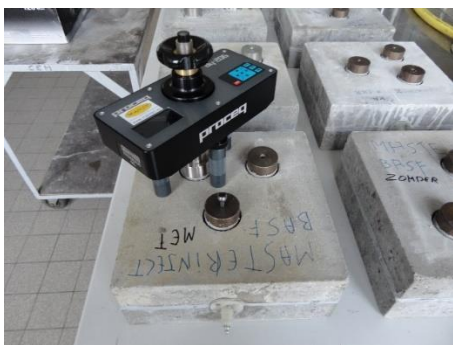
Figuur 5-38: Toestel hechtsterkte

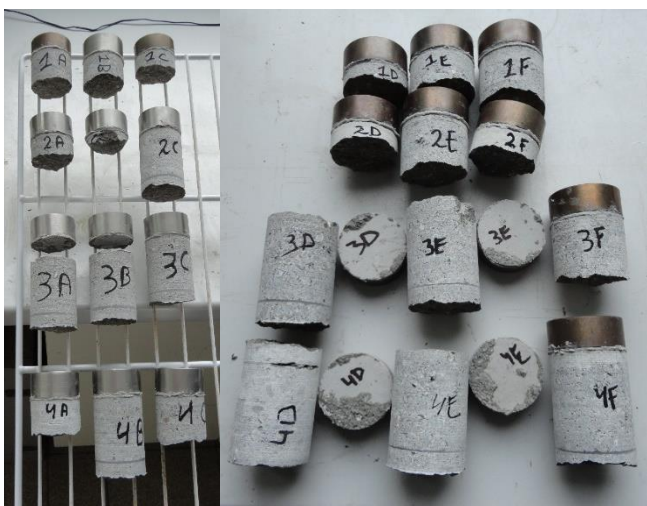
Figuur 5-39: Overzicht kernen na uitvoeren hechtsterkteproeven

De kernen met nummers A, B en C zijn afkomstig van de proefstukken met aluminium latjes (simulatie scheurwijdte van 1.6 mm). De kernen met nummers D, E en F zijn afkomstig van de proefstukken zonder aluminium latjes. (scheurwijdte < 1 mm).

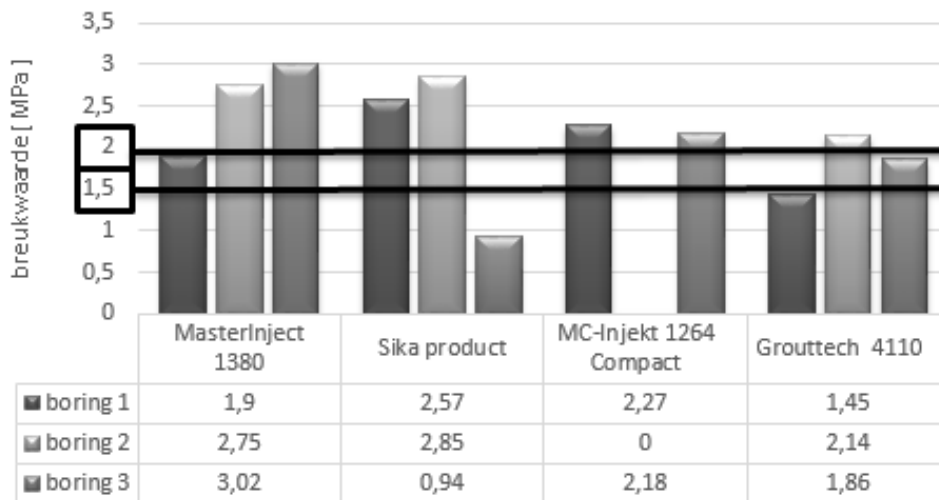
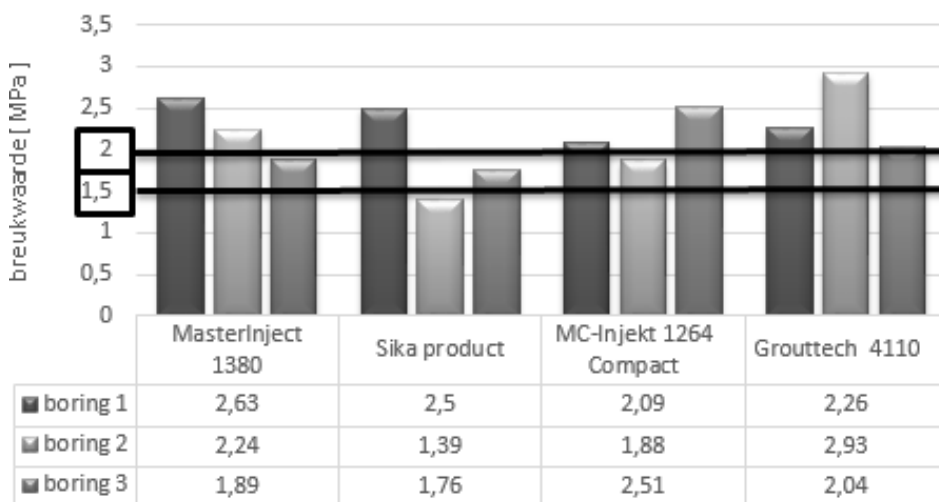
Resultaten injecties (1,6 mm)

Resultaten injecties (zonder latjes)

Figuur 5-40: Histogram resultaten injecties

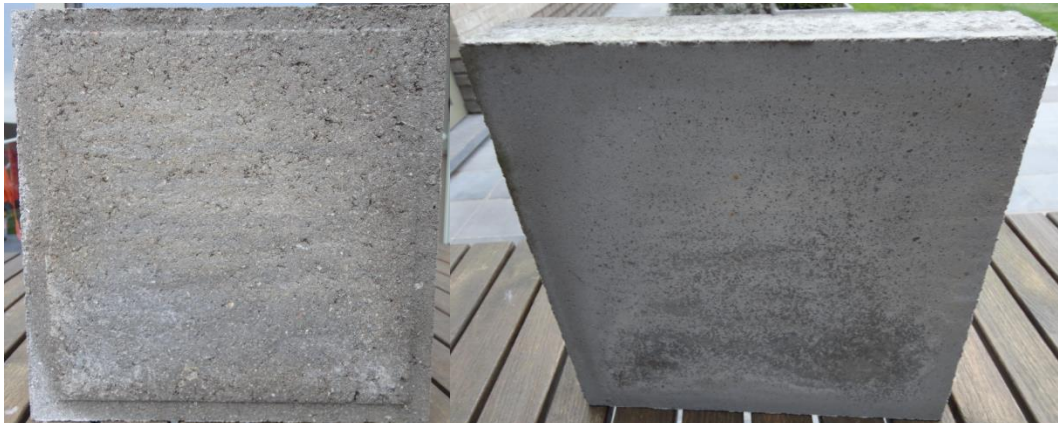
Figuur 5-45: Ruwe en gladde zijde betontegels

Bij de hechtsterkteproeven werden testen verricht op een ruw en een glad oppervlak. Dit met de bedoeling een duidelijk verschillende ondergrondruwheid te simuleren.

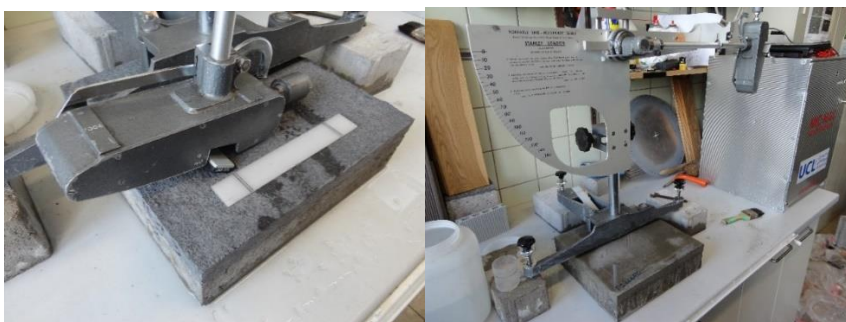
Figuur 5-47: Opstelling stroefheid
