Boomkorvissen: welke lessen kunnen we leren van de recente ongevallen

Scriptie voorgedragen tot het behalen
van de graad van
Master in de Nautische Wetenschappen
aan de Hogere Zeevaartschool

Academiejaar 2022-2023

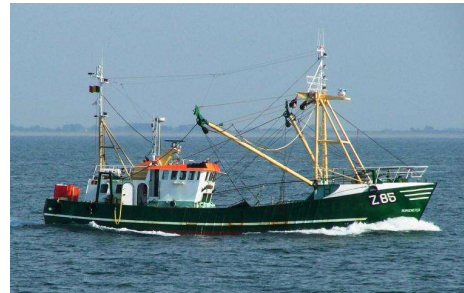
Figuur 18 Z85 Morgenster
Bron: Le Marin [57]

De Z85 Morgenster viste samen met andere schepen in flottielje bij de Engelse zuidkust toen het schip kapseisde en zonk. Vanwege de harde wind, 8 Beaufort volgens het Britse Met Office, en de hoge golven had een ander schip in het flottielje al opgeroepen om te stoppen met vissen. Uit de analyse bleek dat net voor het kapseizen van de Z85 het schip de MS Marselisborg zeer nabij passeerde,

maar na onderzoek werd uitgesloten dat er een aanvaring tussen beide schepen was geweest.

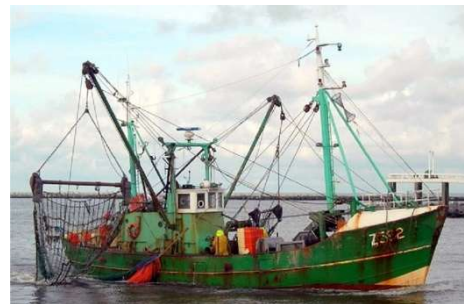
Figuur 20 Z582 Assanat
Bron: FEBIMA [30]

Vanwege de bijzonder gunstige weersvoorspellingen voor de tijd van het jaar had de bemanning van de Z582 Assanat besloten om een extra reis naar de Engelse kust te ondernemen. De bedoeling was om na één dag op zee weer terug te keren naar Oostende. Na de derde sleep werd het vaartuig gestopt en gingen alle drie de bemanningsleden aan dek omdat er drie personen nodig

waren om het vistuig veilig te bedienen. De stuurhut werd hierbij verlaten, terwijl het, zoals eerder in paragraaf '3.3.3 Vermoeidheid' gesteld, verplicht is dat er één persoon op de brug aanwezig is. De FOSO concludeert in haar onderzoek [32] dat de aanwezigheid van een (gekwalificeerd) persoon in de stuurhut van de Z582 het ongeval hoogstwaarschijnlijk niet had kunnen voorkomen.

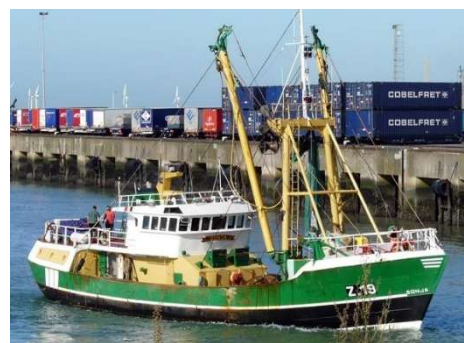
Figuur 22 Z19 Sonja
Bron: FEBIMA [30]

Tijdens het vissen werd opgemerkt dat de snelheid van het vaartuig daalde en het schip een slagzij van 5,7° over bakboord maakte. De Marelec (zie paragraaf '5.2 Marelec') liet op de bakboord visdraad een verhoogde spanning zien in vergelijking met de spanning op de stuurboord draad. Dit kwam waarschijnlijk, gezien het type zeebodem op die locatie, doordat er zandstenen in het net vast waren komen te zitten. In een poging om de zandstenen uit het net te krijgen werden de netten rechtop in het water gehangen met de giek onder een hoek van 45° terwijl het schip vaart liep door het water. Het gewenste resultaat werd echter niet bereikt.

Er werd opgemerkt dat het bakboord net omgedraaid was, dus dat de sloffen naar boven wezen. Dit is iets wat vaker gebeurt bij het boomkorvissen, vaak door een korte bocht van het vaartuig. Om het net weer terug in zijn originele positie te krijgen moet de boom met de hand worden terug gedraaid, dus moet de giek gehesen worden zodat het vistuig binnen

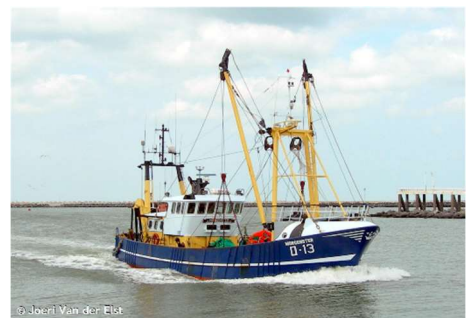
Figuur 25 O13 Morgenster
Bron: J. van der Elst [108]

Het kapseizen van de O13 Morgenster is in het ongevalsrapport opgedeeld in vier fases om zo het overzicht te behouden en het verhaal en de stabiliteitsberekeningen gemakkelijker aan elkaar te kunnen koppelen. Deze onderverdeling werd hieronder aangehouden. Het wrak van de O13 Morgenster werd niet geborgen voor verder onderzoek of stabiliteitstesten.

De massa van het ledige schip is vastgesteld in 1997. Het is mogelijk dat er tussen 1997 en 2019 nog massa's aan het schip zijn toegevoegd. Indien deze werden toegevoegd boven het zwaartepunt van het schip zal dit een negatief effect hebben op de stabiliteit van het vaartuig.

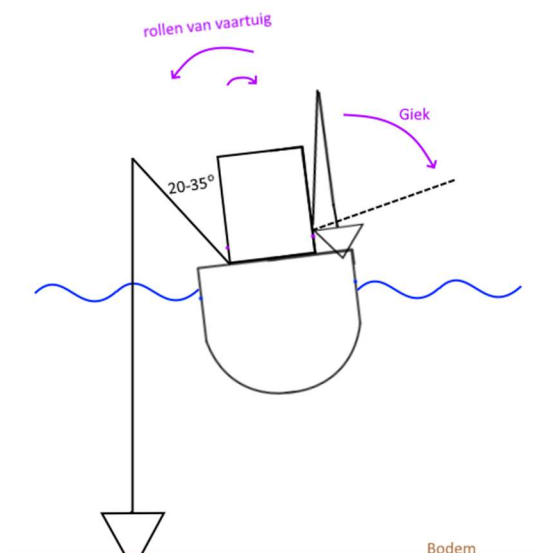
Figuur 28 O13 Morgenster fase 4
Bron: eigen werk

Voor deze fase werd er gerekend met 15m^3 aan dek. Als men de statische stabiliteitssituatie bekeek zou het schip nog steeds (net) niet kapseizen. Het is echter belangrijk om de rol beweging van stuurboord naar bakboord mee te nemen in de analyse. Hierdoor kreeg het schip een energie richting bakboord en zou het schip verder rollen dan het statische evenwicht van 20° over bakboord.

Er werd verklaard dat water de stuurhut binnen kwam voordat het schip kapseisde. In stil water gebeurt dit bij een hellingshoek van 58° . Volgens de GZ kromme van deze fase is het kenterpunt van de stabiliteit 49° ("AVS, Angle of Vanishing Stability"), dat zou betekenen dat het schip in theorie eerder kapseist dan dat er water in de stuurhut komt. De aanwezige golven ten tijden van het ongeval zullen meegholpen hebben dat er eerder water in de stuurhut kwam. Dit in combinatie met het doorrollen van het vaartuig heeft er waarschijnlijk voor gezorgd dat het vaartuig niet meer in staat was om zichzelf op te richten en kapseisde.

In de berekeningen zijn verschillende aspecten die waarschijnlijk nog een negatieve invloed gehad zouden hebben op de stabiliteit niet meegenomen. Zo werd er niet gekeken naar de dynamische effecten van een schip in de golven, het binnen dringen van water in het schip en de wind. Als deze aspecten werden meegenomen is het zeer waarschijnlijk dat de stabiliteit ontoereikend was en het schip kapseisde [36].

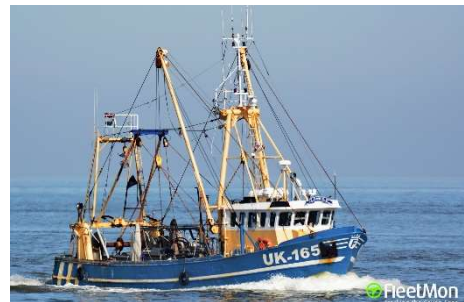
Figuur 29 UK165 Lummetje
Bron: FleetMon [5]

Voordat het ongeval plaatsvond was de UK165 Lummetje aan het vissen met een voorligging van ongeveer noord en een noordnoordoostelijke koers over grond. Het schip voer recht op het wrak van het stoomschip Ruth af. Bij het naderen van het wrak begon de UK165 richting bakboord te draaien. Een combinatie van wind en stroom hadden tot gevolg dat een wijziging

in voorligging van 45° slechts tot een wijziging in koers over grond van 15-20° leidde. De relatief grote wijziging in kompasvoorligging doet vermoeden dat de bemanning op het laatste ogenblik het wrak wilde ontwijken, maar de wijziging in koers over grond was hiervoor niet groot genoeg. Om vrij te blijven van het wrak hadden ze vroeger moeten gaan draaien, want met de netten slepend over de bodem kon geen scherpere bocht worden genomen.

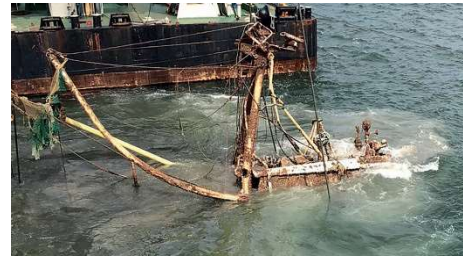
Figuur 30 Berging van de UK165 Lummetje

Uit het onderzoek valt op te maken dat het stuurboord tuig vast zat op de bodem en de UK165 dus aan de stuurboord visdraad vast hing. Uit de positie van het visblok, de giek en de beschadigingen aan de mast kon worden afgeleid dat het plotseling met grote snelheid omhoog klappen van de stuurboord giek veroorzaakt werd door het plotseling losschieten van het stuurboord vistuig van het obstakel op de zeebodem. “Het visblok hing in de eindsituatie ongeveer één meter onder de top van de giek en was niet uitgelopen” [85]. Daarom was het onmogelijk dat het omhoog klappen van de giek werd veroorzaakt door het plotseling losschieten van de slipconstructie. Het plotselinge losschieten werd dus veroorzaakt door het dubbelknikken van de boom waardoor de sloffen los zijn geschoten en plotseling alle spanning van de visdraad af ging. Het dubbelknikken van boom is een indicatie voor de enorme krachten die op het schip hebben gewerkt. Dit kwam doordat de UK165 nagenoeg dwars op de golven scheerde aan de stuurboord visdraad terwijl de bemanning bezig was met het halen van het

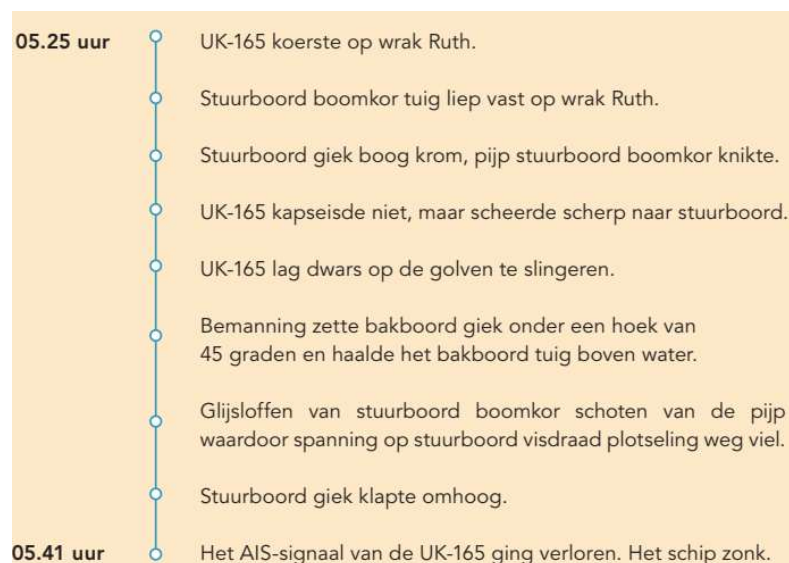
Figuur 31 UK165 Lummetje, chronologische weergave van de gebeurtenissen

rapport wordt zeer uitgebreid de positie beschreven van het tuig hoe dit is aangetroffen en een reconstructie van hoe het ongeval moet zijn gebeurd. Hier onder volgt een samenvatting en in **Figuur 31** is de tijdlijn te zien die gereconstrueerd is.

Uit de stand van de bedieningshendel van de lier en het gegeven dat de stuurboord visdraad zich als een kluwen om de lier bevond maakte duidelijk dat de bemanning heeft geprobeerd de stuurboord visdraad te vieren. Het is niet met zekerheid vast te stellen, maar de kluwen draad duidde erop dat er al geen spanning meer op de visdraad moet hebben gestaan. Dus het was waarschijnlijk een wanhoopspoging van de bemanning toen het schip kapseisde.

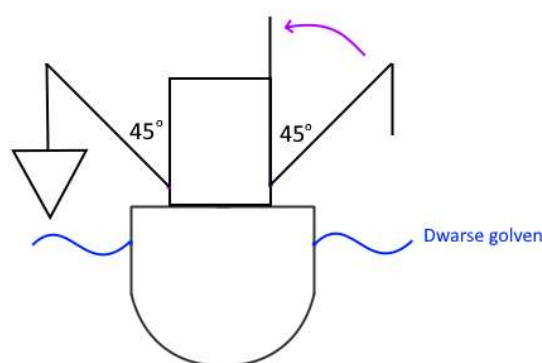
Figuur 32 UK165 Lummetje, situatie net voor het kapseizen
Bron: eigen werk

Van het stuurboord tuig waren enkel nog de sloffen met het schip verbonden, maar deze moeten tijdens het kapseizen op de bodem hebben gerust (concluderend uit de aangetroffen positie bij het wrak en de waterdiepte). Dus trok het gewicht van de sloffen niet meer aan de giek. In deze statische situatie voldeden onder andere de waardes voor de oppervlakte onder de stabiliteitskromme al niet meer met de Nederlandse eisen die gelijkaardig zijn aan Dienstnorm 15 in België [85].

De Onderzoeksraad voor Veiligheid concludeerde uit de stabiliteitsberekeningen: “het plotselinge verlies van het stuurboord net, dat gepaard ging met een abrupt spanningsverlies

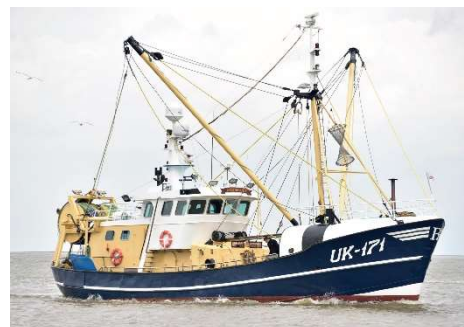
Figuur 33 UK171 Spes Salutis
Bron: Rorifocus [91]

De netten van de UK171 Spes Salutis bevonden zich voor het ongeval plaatsvond op ongeveer 50 meter achter het schip. De plaatsvervangende schipper voelde dat het stuurboord net schokte, men heeft niet kunnen vaststellen hoe dit is gebeurd. Hij reageerde meteen door het motor vermogen te verlagen en de stuurautomaat op manueel te zetten. Terwijl hij langzaam vooruit voer met het roer midscheeps alarmeerde hij de schipper en matroos. De schipper nam het roer over nadat hem de situatie was uitgelegd.

De schipper begon met het symmetrisch binnenhalen van de netten. “Tijdens het binnenhalen zwaaide de stuurboord visdraad plotseling over het achterschip heen. De giek klapte omhoog naar een bijna verticale stand. De stuurboord visdraad werd strak over het stuurhuis heen naar bakboord getrokken” [85]. De schipper heeft daarna een poging gedaan om het schip weer tussen de beide tuigen te krijgen, maar dit mislukte en het schip maakte een grote draai over bakboord. De schipper wilde een stabiele situatie creëren door de stuurboord giek naar beneden te halen tot de zelfde stand als de bakboord giek, maar dit was niet succesvol. Om toch een symmetrische situatie te krijgen hees de schipper de bakboord giek ook in een bijna verticale stand. De visdraden van beide netten werden zo ver gevierd dat de tuigen op de bodem kwamen te rusten. De schroef van het schip werd stilgezet, het schip trok dus niet meer aan de visdraden.

Er is een tijdsbestek van circa 3 uur verstreken tussen het voelen schokken van het stuurboord net en het kapseizen. De bemanning heeft dus de tijd gehad om rustig na te denken over een oplossing. Tot het kappen van de visdraad was het duidelijk dat de schipper er alles aan heeft gedaan om een symmetrische situatie te behouden. Na het kappen van de visdraad was een asymmetrische situatie ontstaan die werd verergerd door het niet hebben van een slipconstructie (zie 'Hoofdstuk 5 Veiligheidssystemen') en de verstrikking van het stuurboord tuig in het bakboord tuig. De slipconstructie had de kracht arm kunnen verkleinen waardoor het hellend moment minder zou zijn geweest.
