Restauratie van een houten staakmolen “Windekemolen” te Scheldewindeke

Eindverhandeling tot het verkrijgen van de
graad van Industrieel Ingenieur en
aangeboden door **Femke Gillis en Wouter Vanrenterghem**

Academiejaar 2005 - 2006

Hoofdstuk V: Diagnosenota & verantwoordingsnota

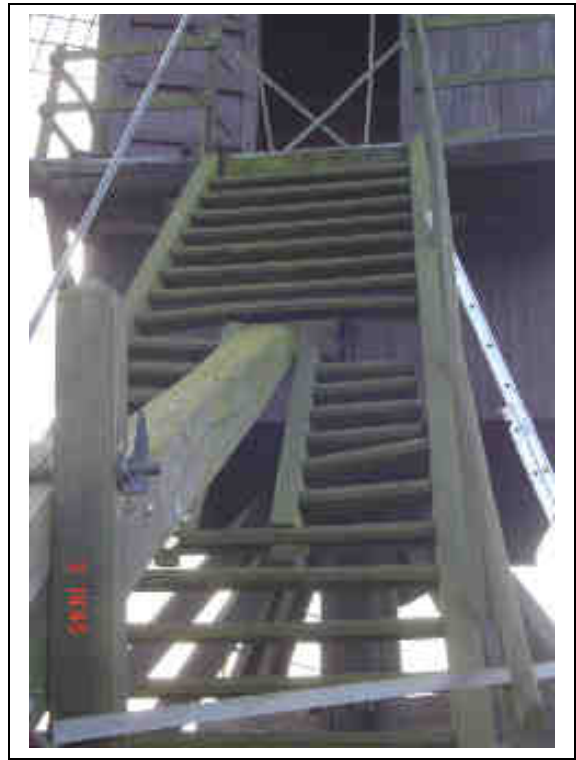
Figuur 70: Buitentrap (Gilbert Suy)

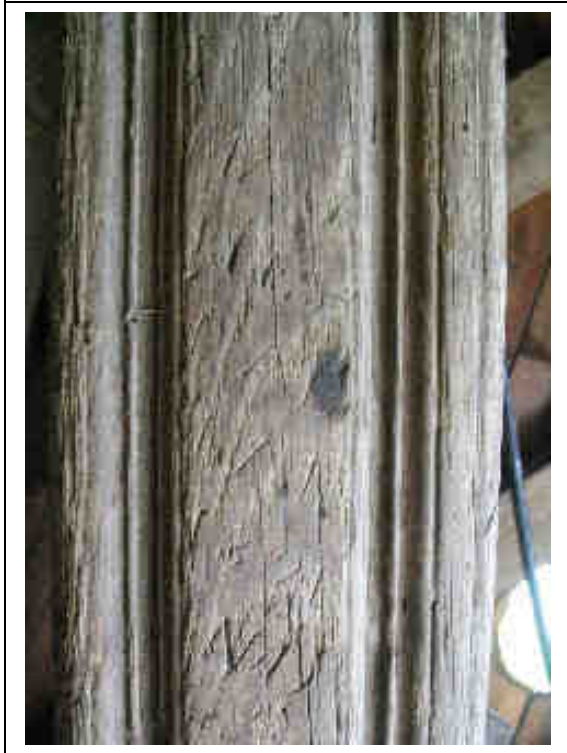
Figuur 75: Binnentrap met inscriptie

Binnentrap	<i>Trappomen</i>				Aangetast door de kleine klopkever Oude herstelling d.m.v. een nieuw stuk	Curatief behandelen
	<i>Tredes</i>				/	Herbruik
<i>B - Steenrecht</i>						
Waterlijst		5,70	0,24	0,24	/	Herbruik
Weegbanden (meelzolder)	<i>Voorweeg</i>					
	1	1,44	0,10	0,17	/	Herbruik
	2	2,49	0,10	0,18	/	Herbruik
	3	3,22	0,10	0,17	Hoek uit door demontage	Vernieuwen of herstellen d.m.v. een las
	4	2,69	0,10	0,18	Hoek uit door demontage Oude aantasting door houtborende insecten Oppervlakkige krimpscheuren	Vernieuwen
	5	1,84	0,10	0,18	/	Herbruik
	6	1,00	0,10	0,18	/	Herbruik
	<i>Windweeg</i>					
	7	1,51	0,10	0,18	/	Herbruik
	8	2,46	0,10	0,18	/	Herbruik
	9	3,10	0,10	0,18	Hoek uit door demontage	Herstellen d.m.v. een las
	10	2,43	0,10	0,18	/	Herbruik
	11	1,37	0,10	0,18	Oppervlakkige aantasting	Herbruik
Spoorstijlen	<i>Stijlen</i>					
	<i>Voorweeg</i>	3,10	0,20	0,19	Breuk Scheur aan de verbinding met de kalven	Vernieuwen

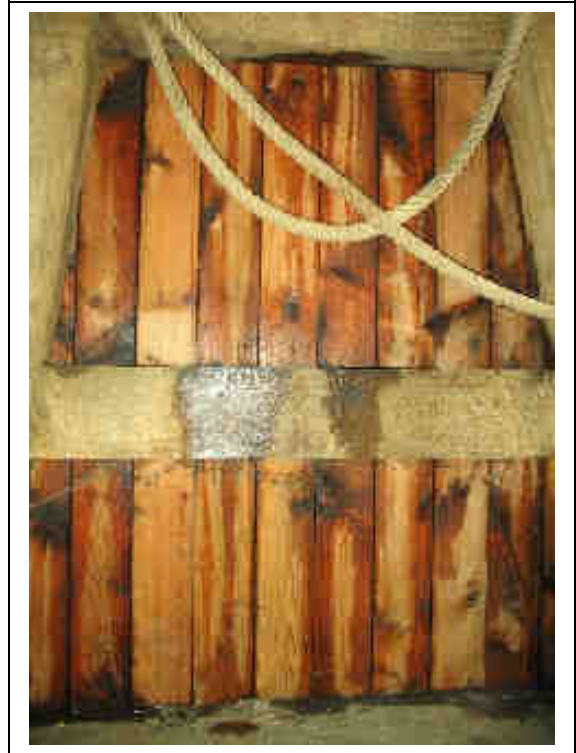
Figuur 81: Gevelbekleding

De verticale bebording is van oregon, aan de windweeg is de bebording van populier. De bebording moet opnieuw vernageld worden met gegalvaniseerde nagels. Er mogen geen spleten zijn tussen de planken onderling, deze zorgen immers voor waterinfiltratie. De beplanking moet aangebracht worden vertrekkende van de deurweeg. De kijkgaten moeten op dezelfde plaats voorzien worden als de huidige met de nodige zorg voor een goede afwatering.

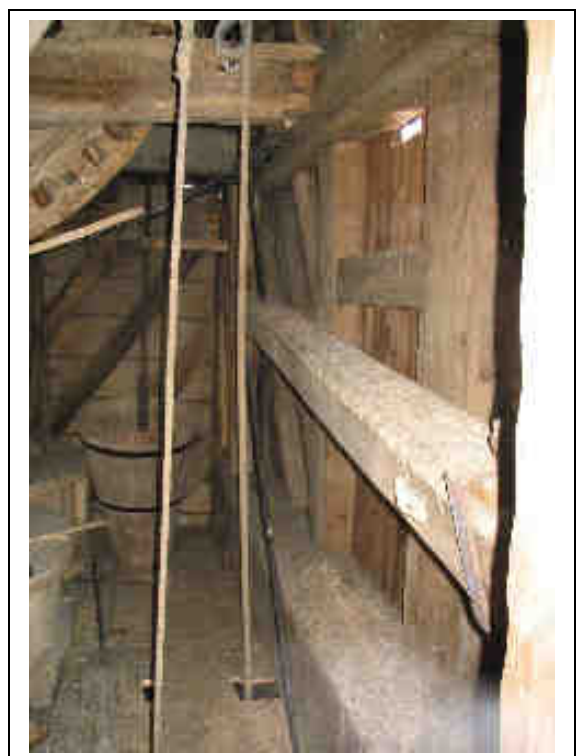
Figuur 82: Gaten voor de demontage en het mengvat

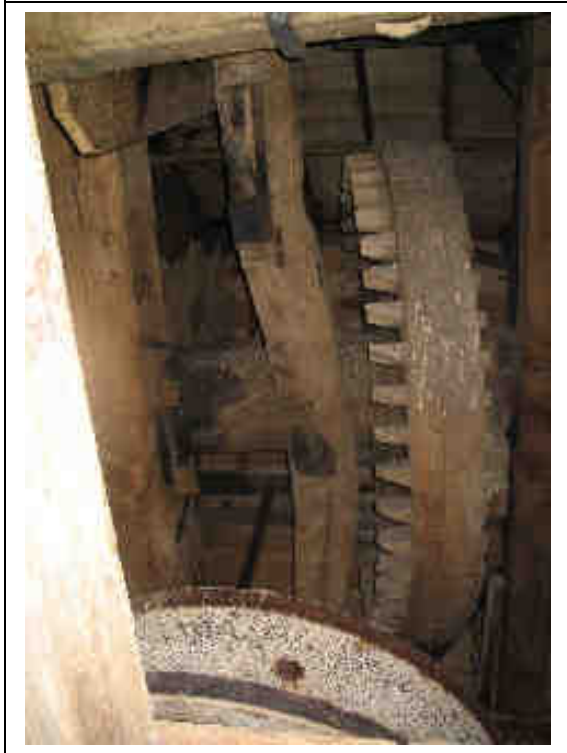
Figuur 87: Voorwiel en de molenstenen

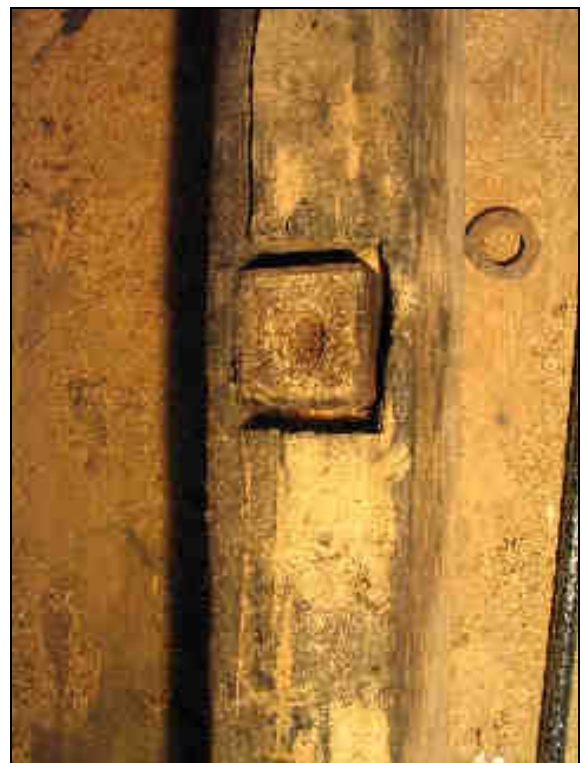
Figuur 90: Sporrepot van de pasbrug aan 3e aandrijfwiel

<i>vangwiel</i>	Krimpscheuren Oppervlakkige aantasting door houtborende insecten Foutgepositioneerd	Herpositioneren en opwiggen
<i>3de aandrijf wiel</i>	De wiggen zijn aangetast door de kleine klopkever Foute positie	Herpositioneren en vernieuwen van de wiggen
Trek balk	Krimpscheuren	Herbruik

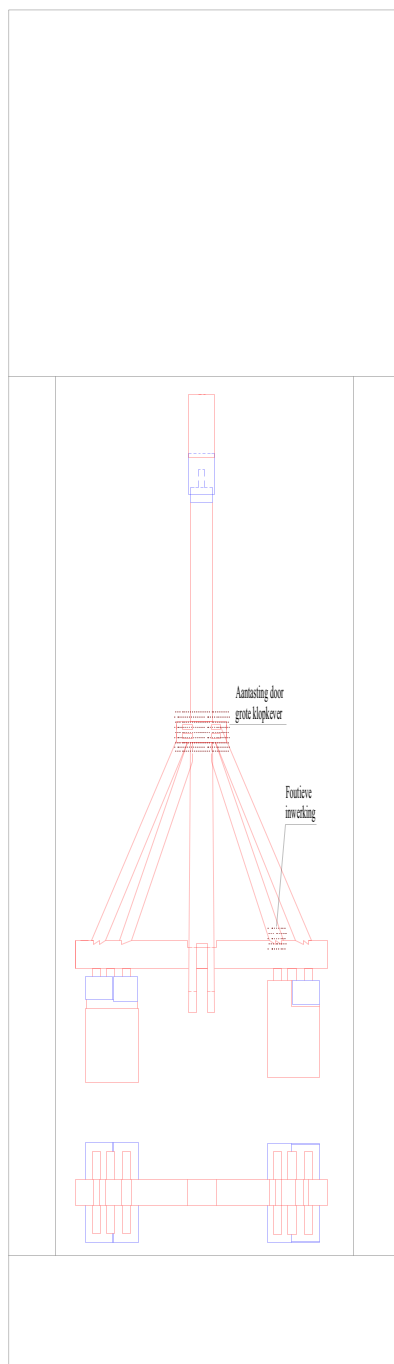
15.1 *Gebinte*

Om de schade beter te schetsen hebben we deze aangeduid op de hierop volgende figuren. De onderdelen die moeten vernieuwd worden zijn aangeduid met rood, deze die kunnen behouden worden met blauw. Schade waar extra aandacht bij nodig is wordt aangeduid met een arcering.

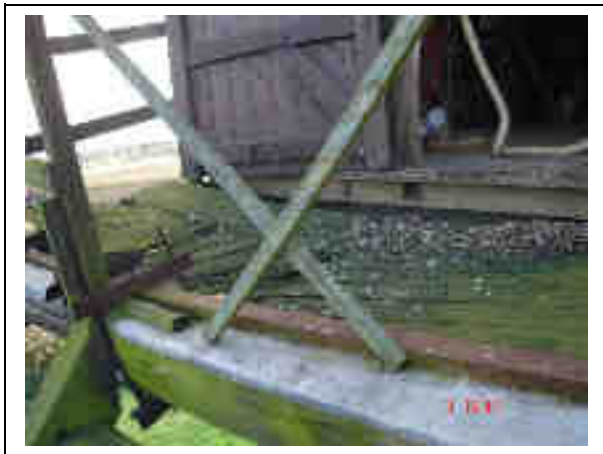
Wegens de slechte staat van het balkon kon men dit niet meer in stappen afbreken. Op de foto kan u ook de smeedijzers zien waarmee het balkon nog aan elkaar werd gehouden. Deze werden eerst doorgebrand, vervolgens zaagde men de schoren van het balkon door en wachtte men tot het balkon viel.

Figuur 113: Balkon in slechte staat

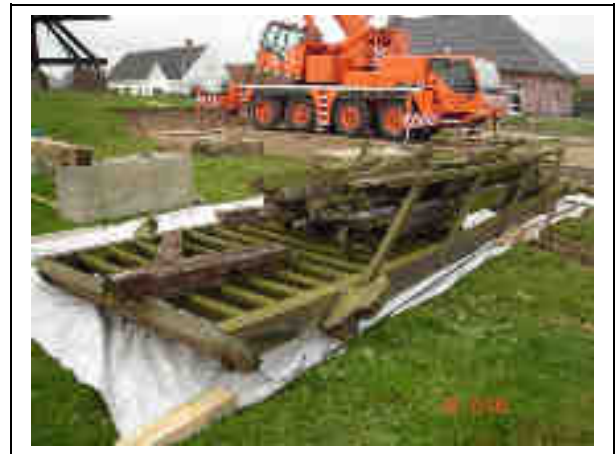
Figuur 114: Stapeling van de trap en losse onderdelen op de worteldoek

De trap werd horizontaal weggenomen zodat deze gemakkelijk over de staart schoof. Deze werd op een worteldoek gestapeld met daarop alle losse delen, waardoor de trapbomen enorm doorbogen. Dit werd later opgelost door in het midden een steunpunt met blokken te maken.

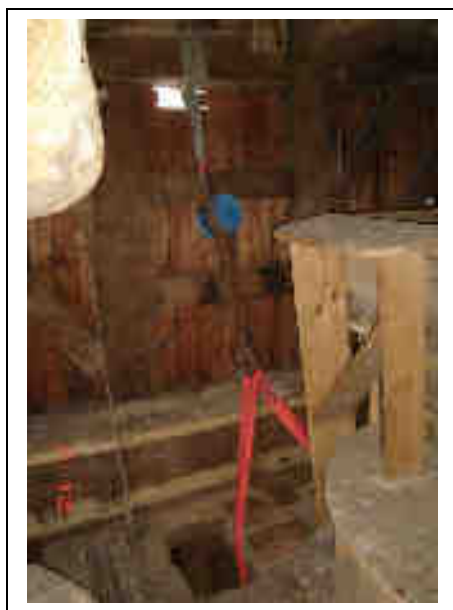
In normale omstandigheden, komt het gewicht van het molenkot op de steenbalk terecht. Deze leidt het af naar de staak welk het gewicht overbrengt naar de kruisbanden. Doordat men de molen van zijn staak zal lichten verliest de molen zijn steunpunt. Voor het lichten moest men bijgevolg de steenbalk aan de daklijsten vasthangen met hijsbanden (*Zie Figuur 115*).

Figuur 115: Ophanging van de steenbalk aan de daklijst

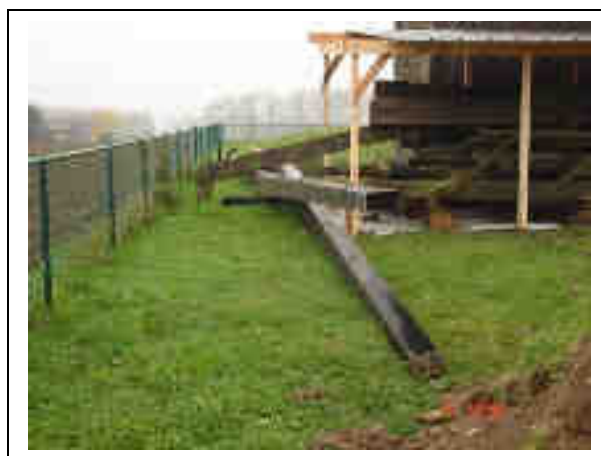
Figuur 118: Stapeling van de losse onderdelen

Wat betreft de stapeling van de losse onderdelen, sluiten we ons aan bij de kritiek die door Gilbert Suy reeds werd geformuleerd. Er werd immers een afdak over de losse delen gemaakt, bestaande uit oregon kepers die in de grond gezet zijn. Deze kepers zullen op termijn wegrotten en het afdak zal dus mogelijk niet zolang stand houden als voorzien.

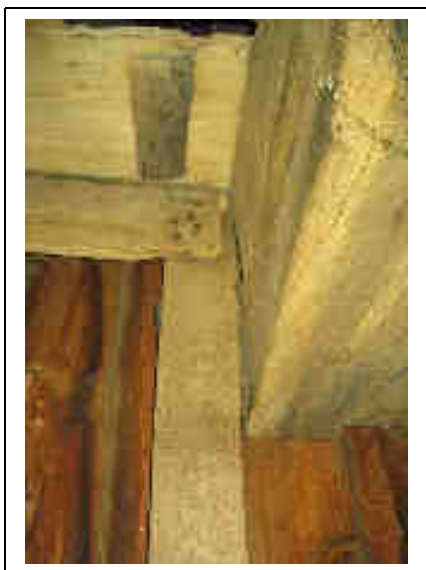
Figuur 124: Spoorstijl steenrecht

Het vezelverloop in de spoorstijl loopt evenwijdig met de balk (*Zie Figuur 124*). De schouder van het steenrecht is meer ingewerkt in de steenbalk dan bij de spoorstijl aan het vangrecht (*Zie Figuur 125*). Hier lopen de vezels niet in de lengterichting maar buigen ze pas na een grote lengte af.

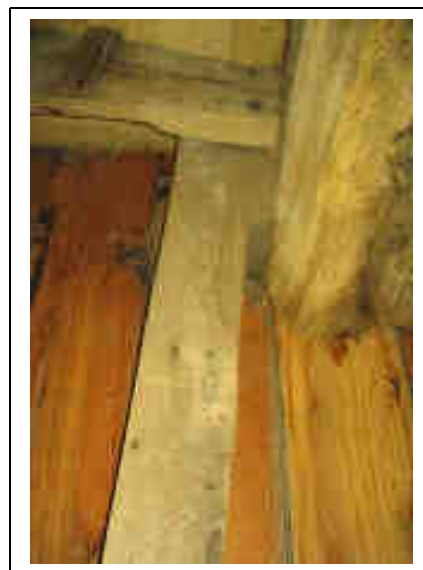
Figuur 125: Spoorstijl vangrecht

Bij de Windekemolen buigen deze vezels over een korte lengte af (daar waar de breuk is opgetreden).

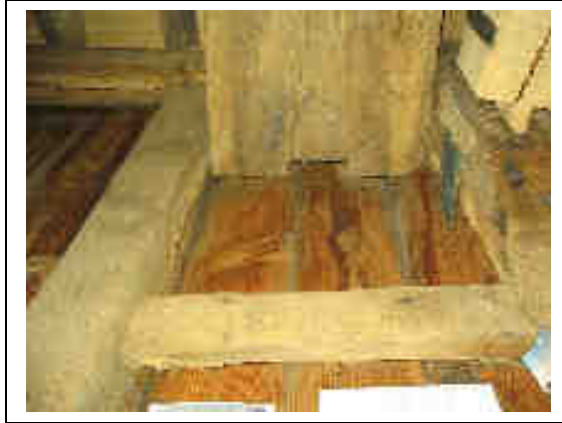
Bij de bouw in 1785 van de molen werden veel materialen gebruikt uit andere molens. In deze molen komt de steenbalk waarschijnlijk uit een andere molen. De steenbalk vertoont immers een gat waar een moerstijl heeft ingezeten.

Figuur 126: De steenbalk met sporen van een moerstijl

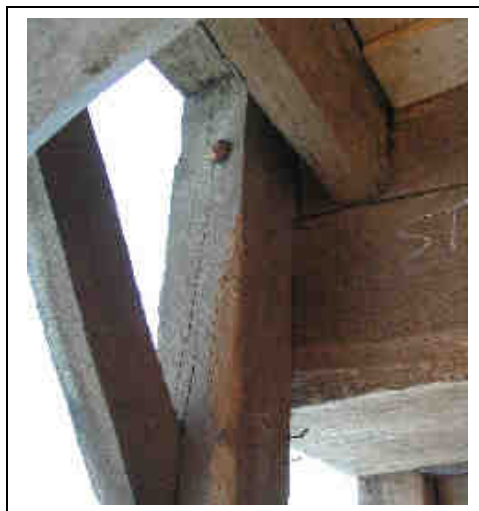
Daar waar we de spoorstijlen nog goed konden inspecteren, waren zij vrij van knopen en het vezelverloop verliep in de lengterichting van de balk. Ook het hangereelverband was duidelijk te zien doordat het schuddeberd was weggenomen. Ook hier werd er een versteviging voorzien.

Figuur 127: De spoorstijl verstevigd door middel van een spilbout

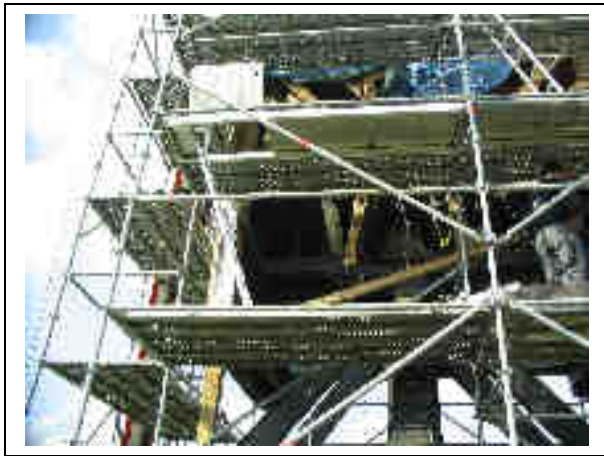
Figuur 128: Rondom de molen werd een stelling geplaatst voor de lichting. In het midden van de foto kan u de spoorstijl zien hangen. Hier ziet u goed dat zij schuin loopt

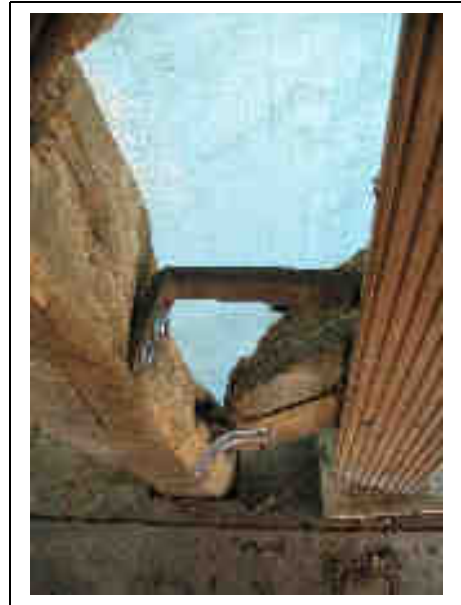
Figuur 129: Rotten verbinding tussen spoorstijl en weegband

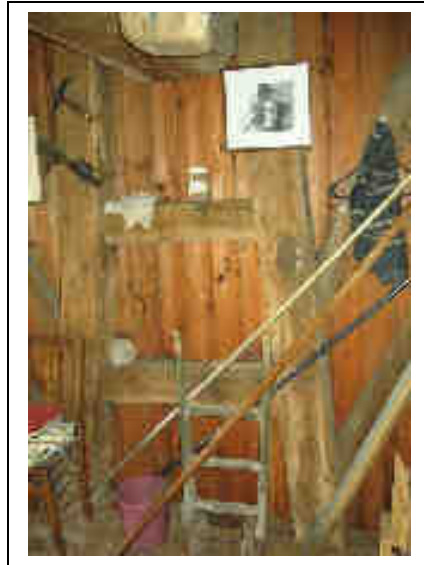
In 1990 werd de molen maalvaardig gerestaureerd. Hij dateert van 1801 en daarmee is hij de oudste van de molens die we hebben bezocht. De spoorstijlen zouden dus schuin moeten lopen dan bij de andere molens. Dit was inderdaad het geval. Het vezelverloop loopt ongeveer in de lengterichting van de balk.

Figuur 130: Schuinlopende spoorstijlen

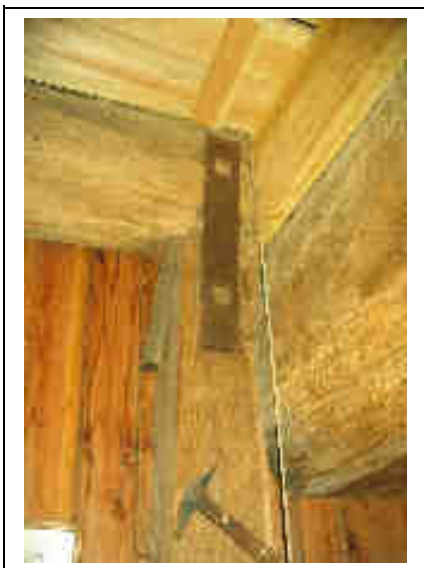
De spoorstijlen zijn in het steenrecht ingewerkt met een schouder en hebben een versteviging die de spoorstijl met de middenlijst verbindt. In het vangrecht zijn de spoorstijlen ingewerkt met een schouder. Vervolgens zijn ze verstevigd via de steenbalk met een bout en heeft de spoorstijl aan de deurkant ook een versteviging gekregen door een bevestiging aan de middenlijst.

Figuur 131: Versteviging aan de middenlijst en met een spie

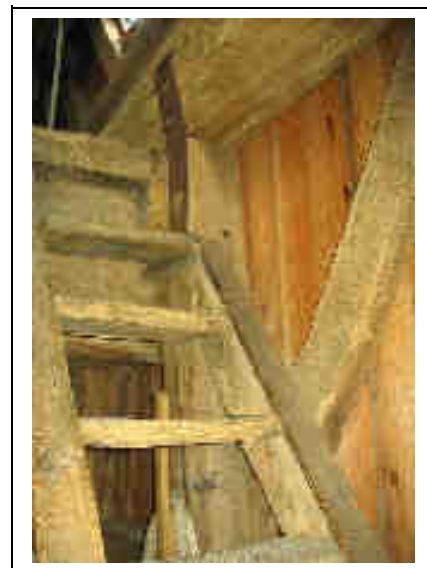
Figuur 132: Versteviging aan de middenlijst en met een bout

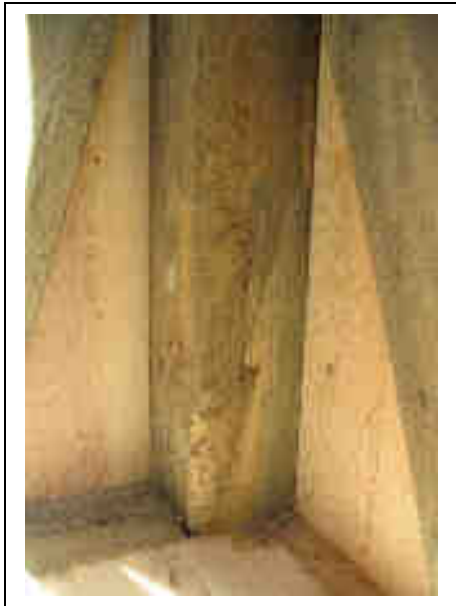
Figuur 141: Gelaste hoekstijl
