AFWEGINGSKADER VOOR HET HERSTEL EN  
DE VERSTEVIGING VAN HOUTEN VLOEREN  
IN HISTORISCH WAARDEVOLLE GEBOUWEN

ir. arch. Jana De Borger

MSc Erfgoedstudies  
Academiejaar 2018-2019

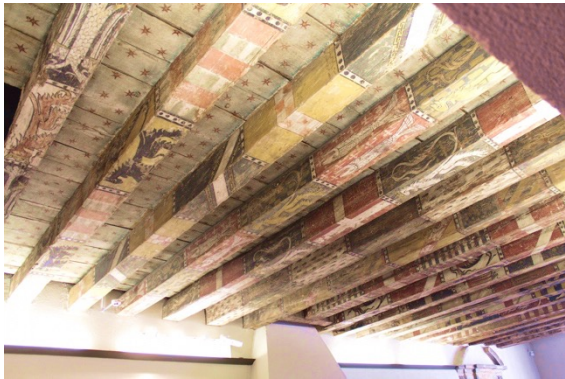
Afb. 2: Enkelvoudige balkenlaag van (verplaatste) middeleeuwse vloerconstructie met kleine hart-op-hart-afstand en polychrome beschildering, Musée de La Cour d'Or, Metz (auteur, 2019).

Traditioneel werd in onze contreien hout onder de vorm van enkelvoudige balklagen gebruikt voor het overspannen van ruimten binnen een houtskeletwoning (Afb. 1). De balken werden aanvankelijk dicht bij elkaar gelegd (Afb. 2). Een vuistregel bij de constructie was dat de balkhoogte minimum 1/20 van de overspanning moest bedragen.<sup>63</sup> Vanaf het begin van de 14<sup>de</sup> eeuw werd de enkelvoudige balkenlaag ingeruild voor vloeren die bestonden uit zware moerbalken met kleinere dwarse vloerliggers; kinderbalken. Haaks op de kinderbalken en dus evenwijdig met de moerbalken werd op deze draagconstructie een plankenvloer genageld (Afb. 8 en Afb. 9). De moerbalken werden meestal zo'n 200 à 220 cm hart-op-hart uit elkaar gelegd, de kinderbalken 28 à 30 cm.<sup>64</sup> De optredende vloerbelasting was toen kleiner dan vandaag. De ruimten van stadswoningen waren bijvoorbeeld weinig gemeubileerd en de meubels die aanwezig waren stonden doorgaans aan de kant.<sup>65</sup> De kinderbalken werden ofwel in de moerbalk ingelegd, bijvoorbeeld door middel van een zwaluwstaartverbinding (Afb. 9), ofwel werden ze er op gelegd en gespijkerd. Het woonhuis bestond uit een houten frame van muurstijlen, balken en dakspanten. De wanden van dit skelet werden met leem of steen ingevuld. Voor de dwarse stijfheid van deze constructie werden korbelen en windverbanden aangewend. De vloerbekleding was doorgaans opgebouwd uit lange brede eikenhouten planken. In zeer uitzonderlijke gevallen werden er plavuizen als vloerbekleding toegepast op een houten verdiepingsvloer (Afb. 5 en Afb. 6). De vloer van het gelijkvloers bestond ook vaak uit een enkelvoudige houten balkenlaag, die de draagvloer vormden boven een kelder met of zonder bakstenen gewelven. Houtskeletbouw bleef voor woonhuizen tot in de 17<sup>de</sup> eeuw traditie, en was later ook een gebruikelijke maar minder populaire constructiemethode.<sup>66</sup> Er werd in de 19<sup>de</sup> eeuw van de dubbele balkenlaag met moer- en kinderbalken opnieuw overgestapt op een enkelvoudige balkenlaag, met doorgaans hogere secties dan de kinderbalken.

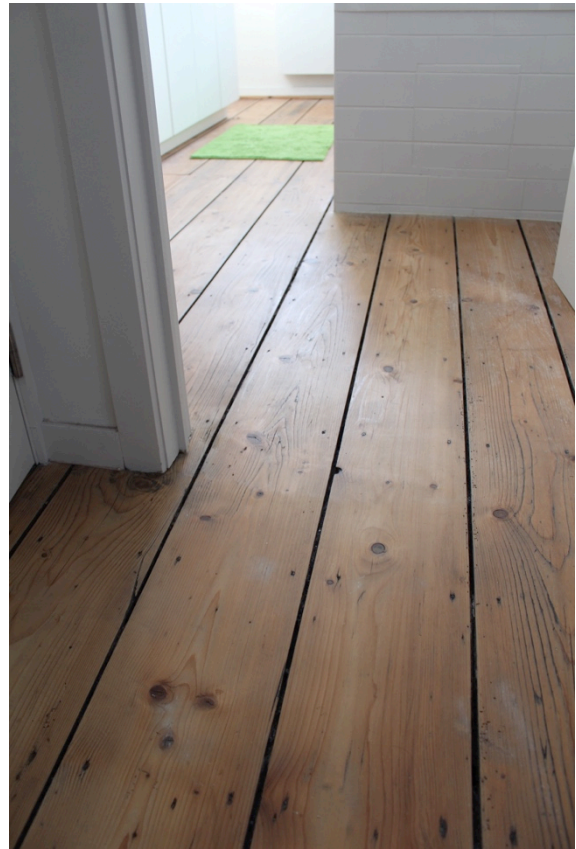
Afb. 4: Verdiepingsvloer met lange brede eikenhouten planken. Voormalige Berg van Barmhartigheid, Antwerpen (auteur in kader van beheersplan door Maat\_werk architecten, 2017).

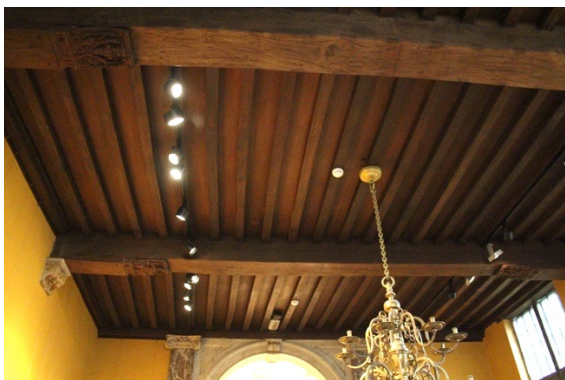
Afb. 5: Vloer boven de kunstkamer, Rubenshuis, Antwerpen, 1610-1621 (auteur, 2019).

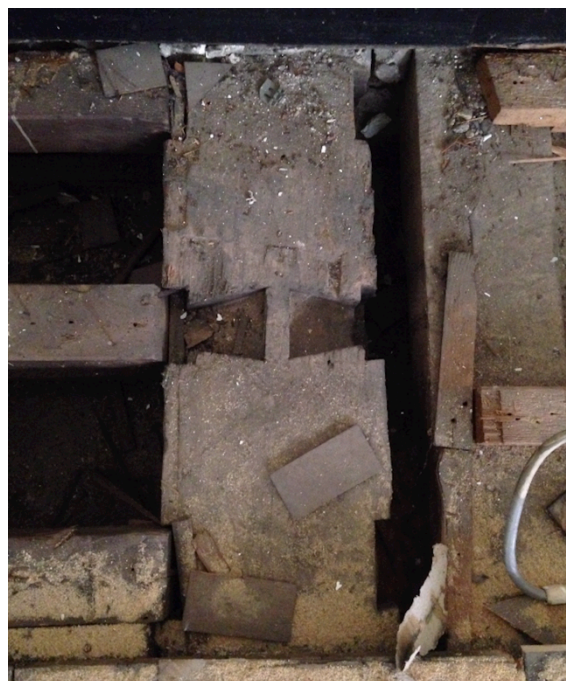
Afb. 10: Zwaluwstaartgleuven in moerbalk, uitgenomen kinderbalken, Hôtel du Bois, Antwerpen (Origin, 2017).

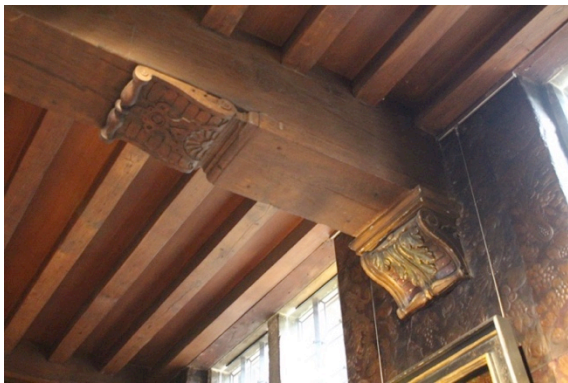
Afb. 11: Moer- en kinderbalkenvloer met uitgehouden en beschilderde balkkop en console, Rubenshuis, Antwerpen, 1610-1621 (auteur, 2019).

turen met moer- en kinderbalken, steunend op houten of stenen korbelen en consoles, die in de rijkere interieurs polychroom werden beschilderd of werden uitgehouwen, zie Afb. 11. De structuur werd zeker niet altijd zo zichtbaar gelaten als in dit voorbeeld. De renaissance en barok zijn erom gekend de draagstructuur weg te stoppen achter bepleisteringen, natuursteen en ornamenten. Voor onderdelen van het dakgebinte werden veelal toognagels gebruikt. Dit was niet het geval voor vloeren. Moerbalken werden met de bakstenen gevels verbonden door ankers. Blinde ankers werden in het metselwerk geplaatst bij het optrekken van de wand of nadien in een gleuf, en zijn niet zichtbaar op de gevel. Zichtbare ankers werden vaak geornamenteerd en maakten deel uit van het ontwerp van de gevel.

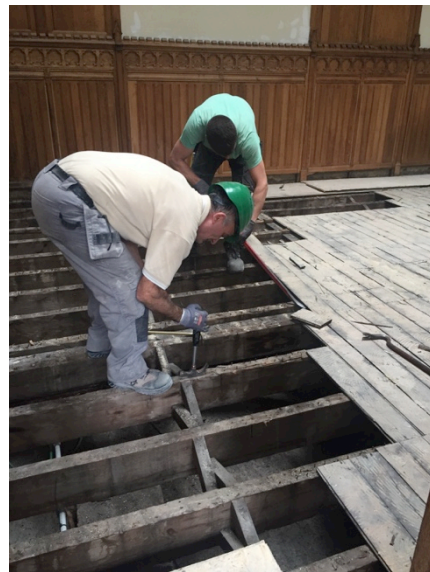
Afb. 12: Enkelvoudige balklaag in burgerlijk gebouw, midden 19<sup>de</sup> eeuw (auteur, 2019).

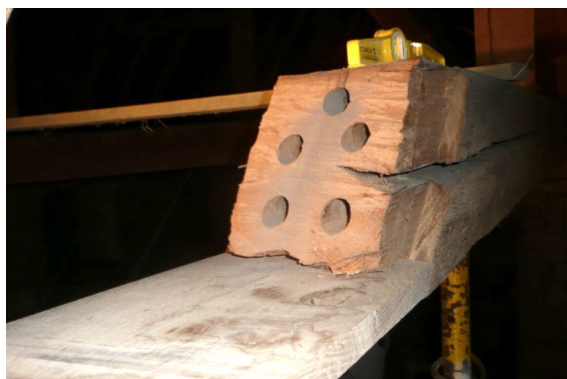
Afb. 17: Behouden gedeelte van de moerbalk met ankerholtes voor de structurele verbinding met de te storten epoxymortel, pandgang basiliek Tongeren (Heirman, G., p.172).

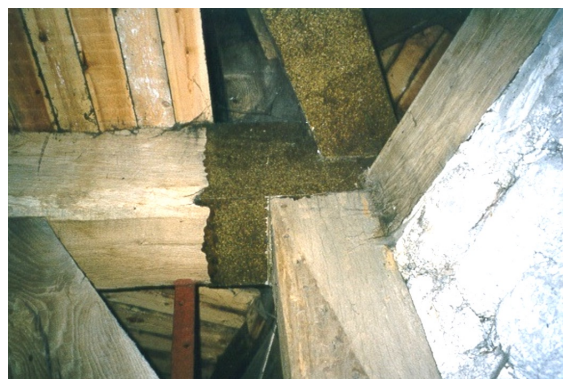
Afb. 18: Epoxymortelherstelling zonder verloren bekisting, St.-Catharinakerk Duisburg (Heirman, G., p.169).

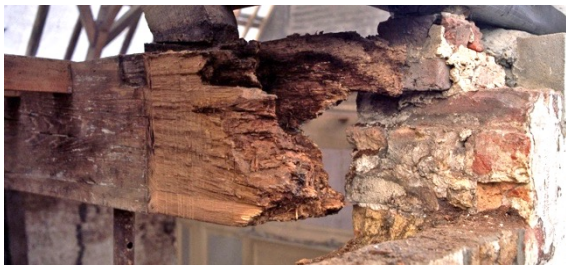
Afb. 19: Voor interventie: weggerotte balkkop en aangetaste overgangszone naar gezond hout. (Domus tech (2017))

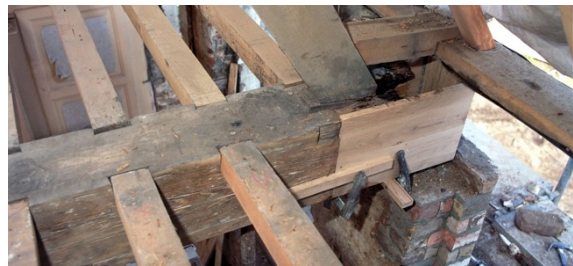
Afb. 20: Tijdens interventie: verlijmde houten balkkopprothese in deels gedemonteerde gevel. (Domus tech (2017))

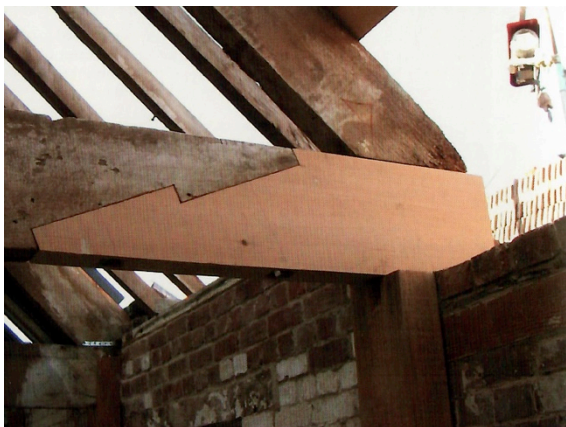
Afb. 21: Balkkopprothese van nieuw hout met schuine haaklas. (McCaig, I., p. 296)

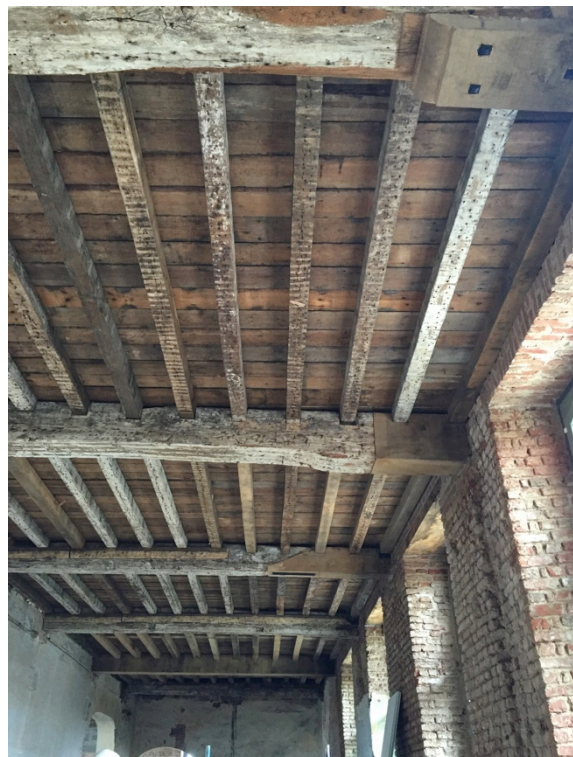
Afb. 22: Ensemble van verschillende soorten oudere balkkopherstellingen: toegevoegde houten sleutelplank (dichtstbij); epoxymortel met verloren bekisting balkkopprothese met rechte liplas; houten balkkopprothese met schuine liplas. Predikherenklooster Mechelen (auteur, 2017).

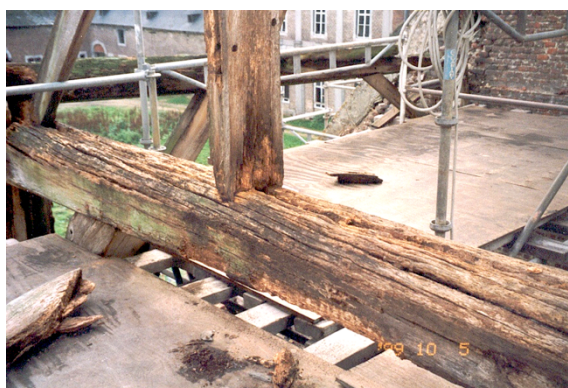
Afb. 23: Sterk aangetaste moerbalk, Tiendenschuur Herkenrode, 1999. (Heirman, G., p.299)

Behalve aan de balkuiteinden kunnen moerbalken ook intern polymeerchemisch hersteld worden. Wanneer de balk inwendig is aangetast door houtborende insecten en bijgevolg erg verzwakt is, kan deze worden hersteld met behulp van epoxymortel. Het aangetaste hout wordt verwijderd tot er enkel gezond hout overblijft (zie Afb. 24). Soms is het enkel de 'schil' van de moerbalk die resteert; hierin wordt epoxymortel gestort. Het uitzicht van de balk blijft in deze gevallen ongewijzigd. Zoals bij epoxymortelprothesen van balkkoppens zijn ook hier wapeningsstaven noodzakelijk voor de overdracht van de optredende spanningen tussen hout en epoxymortel,<sup>143</sup> alsook voor het opnemen van de nodige trekspanningen ten gevolge van de buigspanningen (buigwapening). De (buig)wapening dient door de stabiliteitsingenieur te worden bepaald. Het is zeer belangrijk dat de balk gestut wordt tijdens deze werken.

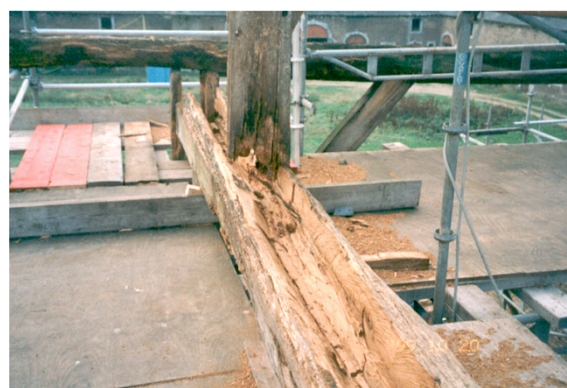
Afb. 24: Stap 1: verwijderen van aangetast hout (Heirman, G., p.300)

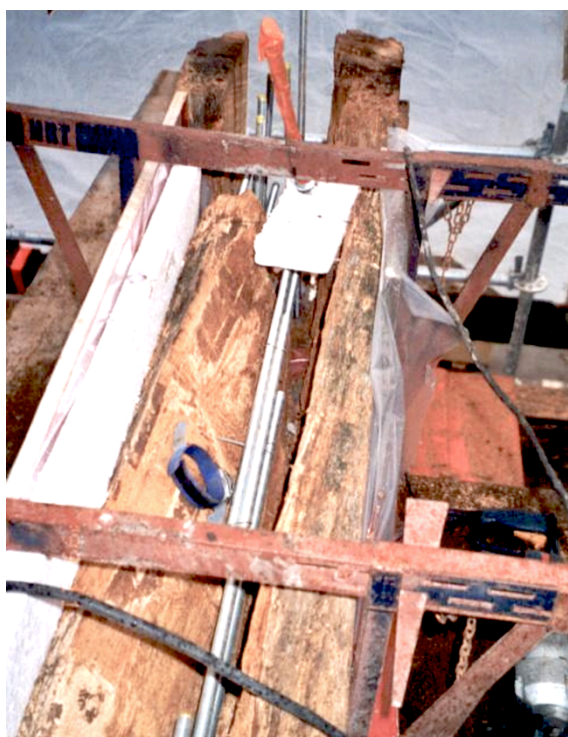
Afb. 25: Stap 2: voorzien van wapeningsstaven (Heirman, G., p.301).

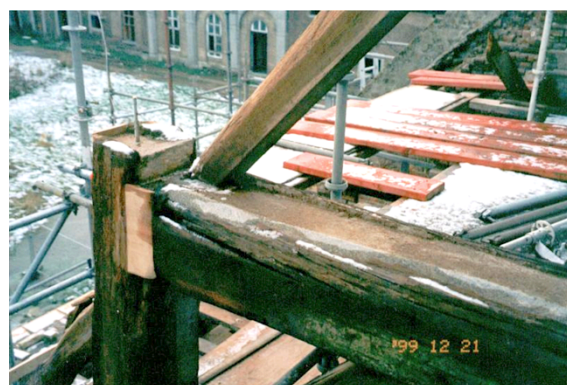
Afb. 26: Stap 3: polymeerchemisch herstel: epoxy in de balk gegoten, de wapening omhullend. (Heirman, G., p.301)

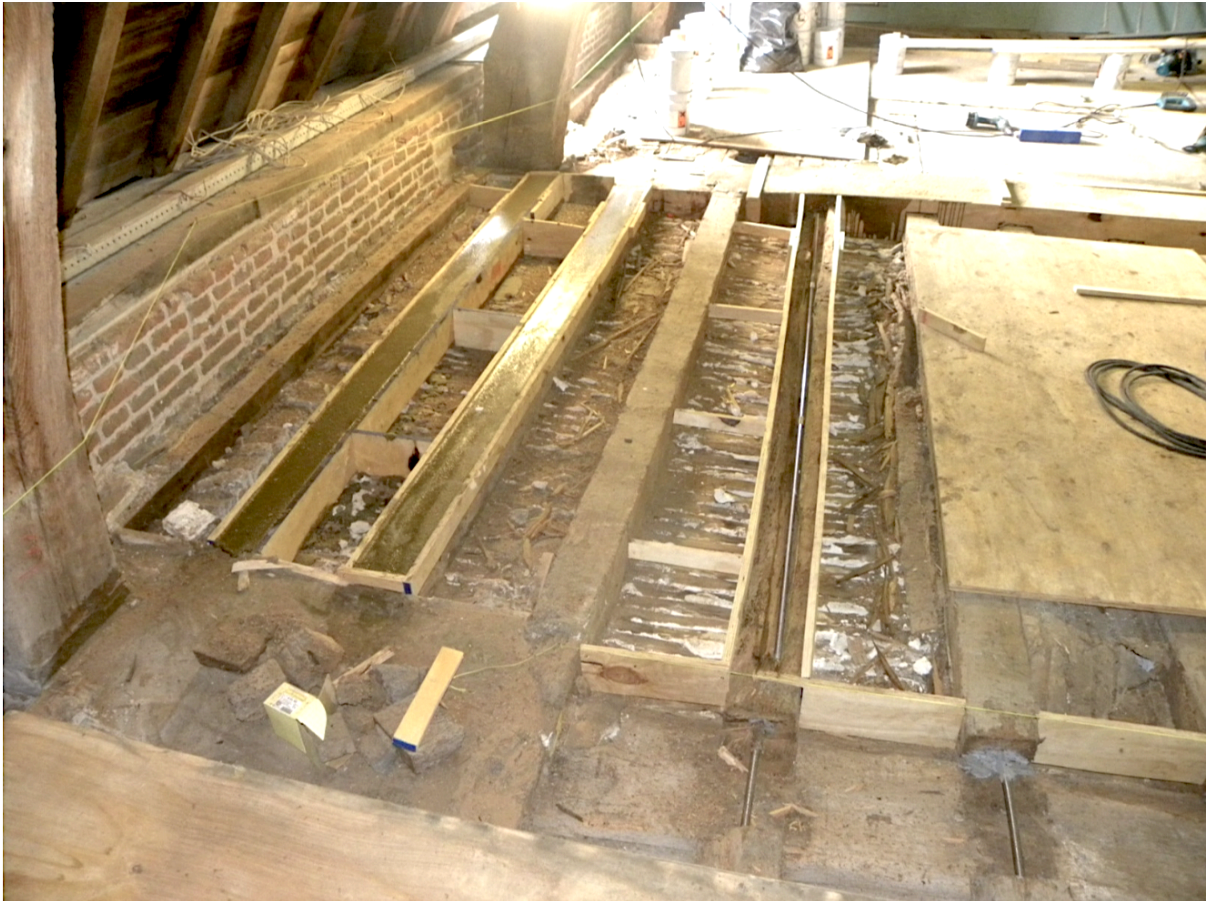
Afb. 27: Zoldervloer westvleugel Abdij van Park. Herstelde kinderbalken met epoxymortel. Links bekistingen rond de kinderbalken en uithardende epoxymortel, midden behouden kinderbalk, rechts zichtbare wapeningsstaaf (inox draadstang) (Heirman, G., p.250).

Wanneer zeer aangetaste kinderbalken niet ter vervanging uit te halen zijn door bijvoorbeeld de aanwezigheid van oorspronkelijke smeedijzeren ankers en/of een waardevol stucwerkplafond er aan bevestigd is, kan epoxymortel ook hier een oplossing zijn. Er wordt een bekisting rondom de oneven oppervlaktes van de aangetaste kinderbalken aangebracht, die wordt opgestort met epoxymortel. Ook hier is buigwapening onder de vorm van wapeningsstaven vereist.

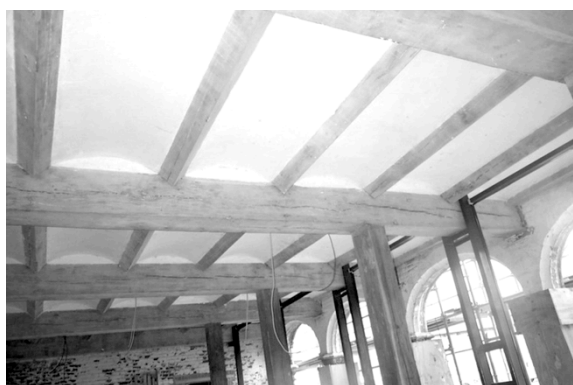
Afb. 28: Toegevoegde houten kolommen in 1967, onder moerbalken die bakstenen troggewelfjes ondersteunen. Deze werden tijdens de restauratie vervangen door stalen kolommen ingewerkt in het buitenschrijnwerk. Koetshuis Abdij van Park (Triconsult, 2005).

Een houten draagvloer kan worden verstevigd door de toevoeging van externe dragende elementen, bijvoorbeeld kolommen, muren of trekkers. De twee eerste structurele elementen zijn zeer bepalend voor de ruimte en zijn niet wenselijk in een erfgoedcontext (zie Afb. 28). De buigtrekspanningen onderaan de moerbalk kunnen worden overgebracht op een parallelle structuur onder de vorm van stalen trekkers (zie Afb. 29 en Afb. 30). De moerbalk wordt op die manier opgespannen, zodat er drukspanningen in zullen optreden. De stalen trekkers nemen de trekspanningen op. Hierbij moet de knikveiligheid van de houten balk worden nagekeken. Het toevoegen van stalen trekankers onderaan heeft eveneens een grote visuele impact en kan enkel worden toegepast wanneer de vrije hoogte onder de balk groot is.<sup>147</sup>

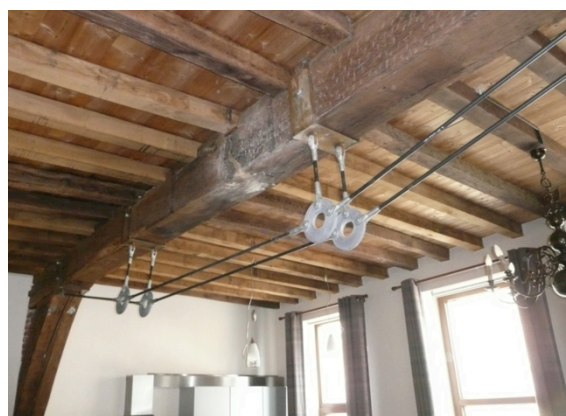
Afb. 29: Opspannen van de moerbalk met stalen trekkers (Grote Markt, Diest, Heirman, G.)

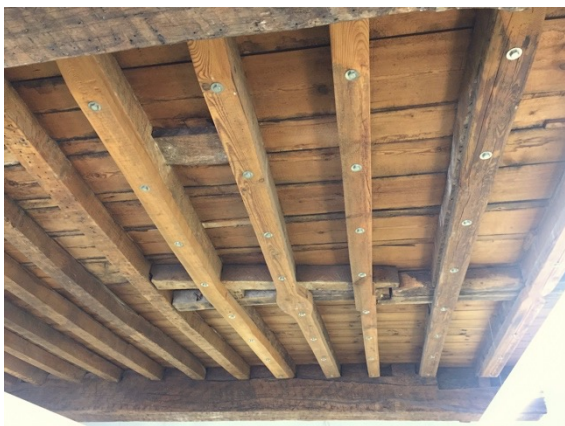
Afb. 34: Verstevigde kinderbalken met opgelijmde houten secties. Kartuizerstraat 31, Brussel (auteur, 2019).

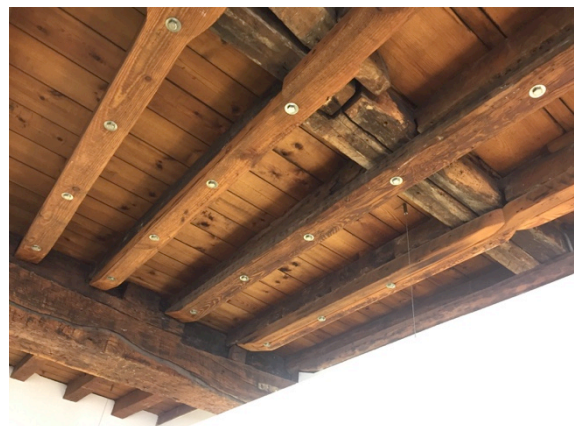
Afb. 35: De houten secties zijn bevestigd met bouten over een regelmatige afstand. Kartuizerstraat 31, Brussel (auteur, 2019).

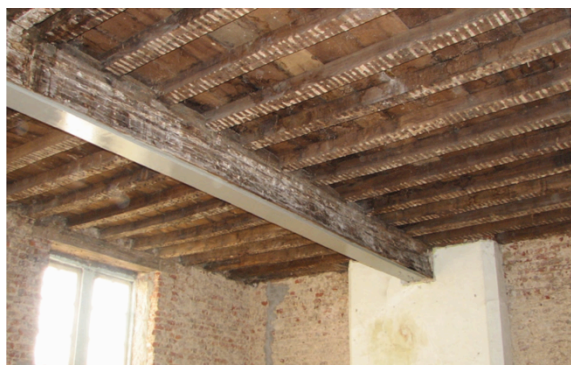
Afb. 36: Gelijmde staalplaat onderaan de moerbalk, enkel ankers aan de oplegging – geen gevaar voor uitknikken onder trek (WTCB, 2015).

Staal is een materiaal dat ca. 21x buigstijver is dan hout.<sup>150</sup> Om deze reden kan er met een toegevoegd element van geringe dikte reeds een aanzienlijke versterking worden gerealiseerd. De staalplaat kan aan de onderzijde worden geplaatst; ze zal trekspanningen opnemen (Afb. 36). Ook aan de bovenzijde wordt deze verstevigingstechniek toegepast; de staalplaat zal drukspanningen opnemen, wat risico op uitknikken met zich meebrengt (Afb. 38). Daarom is in het laatste geval vereist dat er bijkomende knikverstijvers onder de vorm van bouten op regelmatige afstand worden ingelijmd in de houten balk (zie Afb. 39).<sup>151</sup>

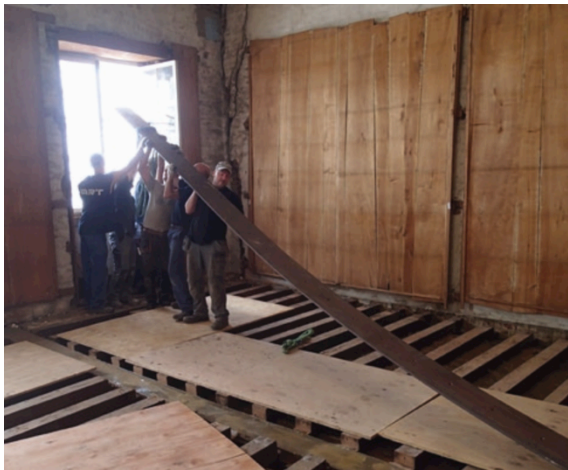
Afb. 38: In positie leggen van staalplaat aan de bovenzijde van de te versterken moerbalk, veel helpende handen (WTCB, 2015).

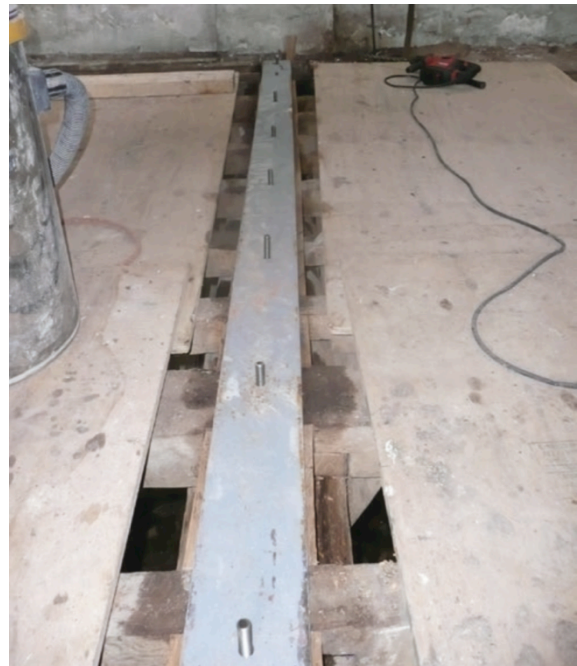
Afb. 39: Staalplaat met ingelijmde knikverstijvers (WTCB, 2015).

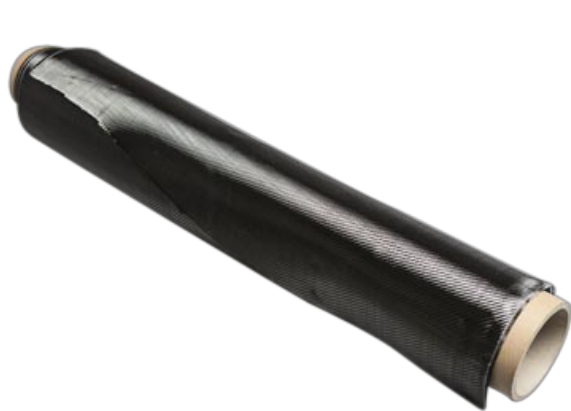
Afb. 40: Carbonweefsel voor de opbouw van laminaten met polyester, epoxy en vinylester (CFRP doeken) (Vosschemie, 2016).

Koolstofvezel versterkt (CFRP) laminaat is een zwarte kunstlaminaat van koolstofvezel versterkt polymeer in een epoxy massa. De E-modulus in de lengterichting van de vezels is variabel tussen 170 000 en 240 000 N/mm<sup>2</sup>, gemiddeld vergelijkbaar met die van staal (210 000 N/mm<sup>2</sup>).<sup>153</sup> Een groot verschil tussen CFRP-laminaat en staal is echter dat CFRP-laminaat geen drukkrachten kan opnemen. Daarom wordt het voor versterking enkel aan de onderzijde van de balk toegepast. Het neemt trekspanningen op en zorgt er zo voor dat de balk versterkt is. De treksterkte van de koolstofvezels is zo'n 5 à 10 keer groter dan de treksterkte van staal.<sup>154</sup> Voor de doorbuiging kan dit materiaal echter niet bijdragen, gezien het een zeer dun en flexibel materiaal is.<sup>155</sup>

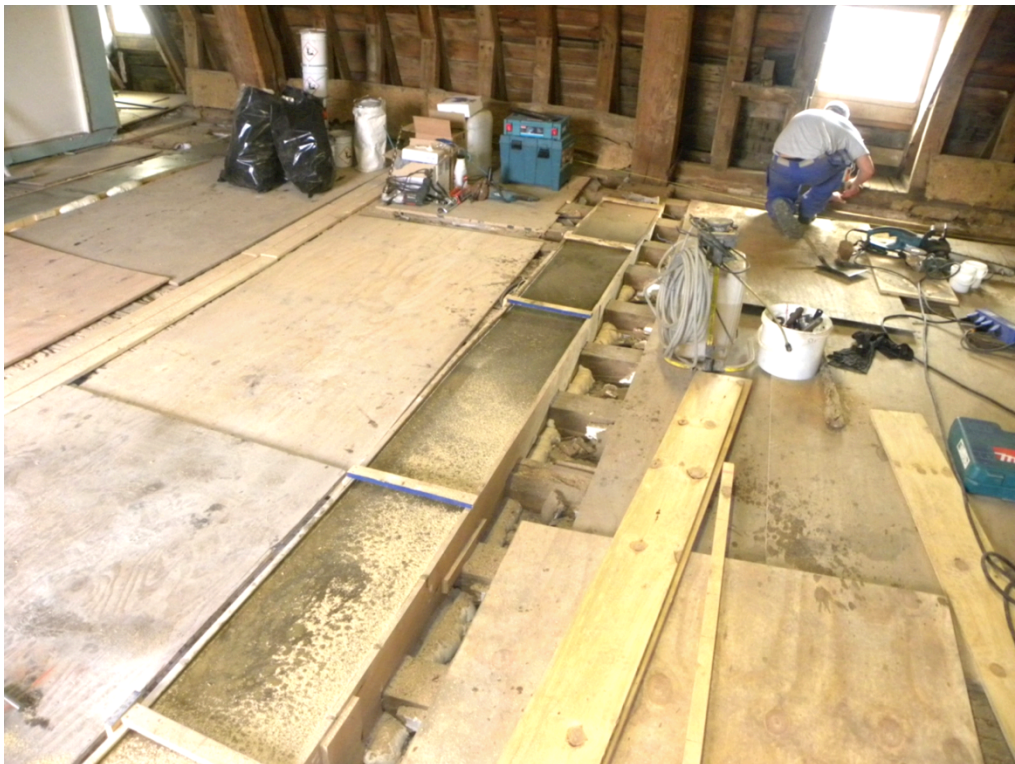
Afb. 42: Verstevigde moerbalk d.m.v. opgegoten epoxymorteluitvulling van een bepaalde dikte. Uithardingsfase in bekisting. Zoldervloer Westvleugel, Abdij van Park (Heirman, G., p.253).

Ook met epoxymortel kan een hogere sectie worden verkregen. Dit is zowel een herstel- als een verstevigingstechniek (zie vorige paragraaf). Bepaalde epoxymortelsoorten hebben ongeveer dezelfde E-modulus als hout; de stijfheid van beide materialen is quasi gelijk. Epoxymortels met een te lage E-modulus, die ook worden aangeboden op de markt, worden om die reden niet aanvaard. Deze kunststof wordt toegepast in de restauratie sinds de jaren '70. Epoxymortel bestaat uit drie componenten<sup>156</sup>, is koudhardend, heeft een goede chemische weerstand, goed opvullend vermogen en een hoge sterkte.<sup>157</sup> Epoxymortel wordt ook vaak toegepast in combinatie met andere materialen, bijvoorbeeld met het verlijmen van staalplaten en CFRP-laminaten (cf. supra).

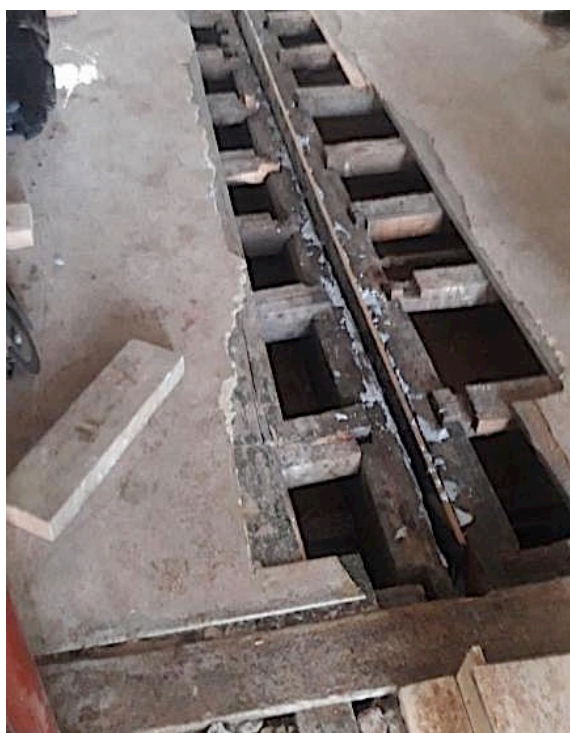
Afb. 43: Stalen plaat geïncorporeerd in eiken moerbalk langs de bovenzijde, case B.I (Origin, 2019).

Moerbalken kunnen verstevigd worden door het uitslijpen van een sleuf en het aanbrengen van een verticale staal- of koolstofvezelplaat in het midden van de balk. Dit wordt uitgevoerd langs de bovenzijde (cfr. case B.I, zie Afb. 43) of onderzijde (zie Afb. 44), afhankelijk van de randvoorwaarden. De plaat wordt in de houten balk verlijmd met structurele lijm of epoxymortel (zie Afb. 47). Om een goede uitvoering te verzekeren wordt er best een lijm gekozen met een lage viscositeit. Bouten aan de zijde van de moerbalk, om een composietsamenwerking van de twee materialen te verzekeren, kunnen verzonken worden geplaatst en opgevuld met een houten tab.<sup>158</sup> Voor toepassingen in waardevolle gebouwen kan er overgegaan worden op op-maat-gemaakte stalen componenten die optimaal aansluiten bij de bestaande structuur en de visuele kwaliteit verzekeren.

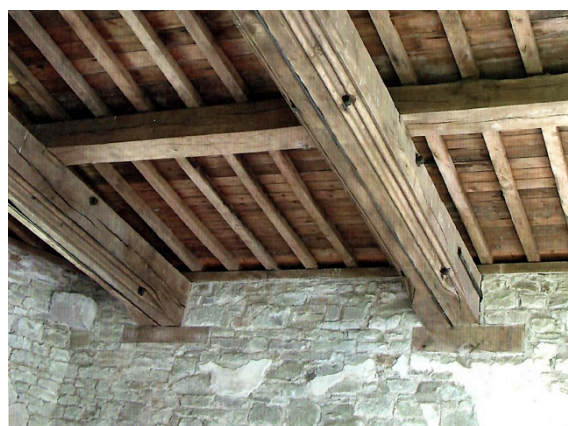
Afb. 44: Stalen platen geïncorporeerd in eiken moerbalken langs de onderzijde (McCaig, I., p. 309).

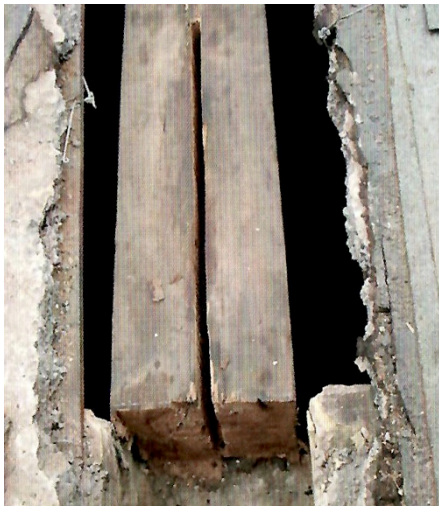
Afb. 45: Start van gefreesde sleuf in bestaande moerbalk (McCaig, l., 2013, p. 308).

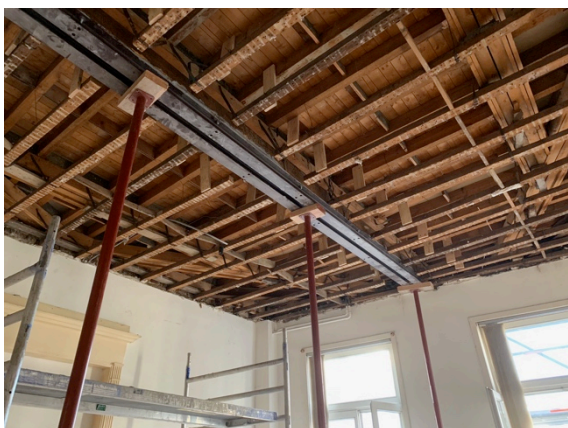
Afb. 48: Toevoegen van HEA 100 profielen onderaan een moerbalk – case B.II (MRT, 2019).

Een staalprofiel of meerdere met een kleinere sectie kunnen onder de moerbalk en in de draag-richting worden aangebracht (zie Afb. 48 en Afb. 50). Het doel is hier eveneens het verhogen van de sectie, om een groter traagheidsmoment en zo grotere toelaatbare spanningen te bekomen. Om structureel samen te werken met de houten balk en trekspanningen op te nemen, wordt het staalprofiel op meerdere plaatsen vast gebout aan de houten balk (Afb. 50) en eventueel verlijmd. De toevoeging van staalprofielen is een structurele oplossing die weinig materiaalverlies veroorzaakt. Behalve toevoeging aan de onder- of bovenzijde, kunnen er ook U-, L- of andere profielen aan de zijden van de balk worden geplaatst. Hier vergroot het traagheidsmoment beduidend minder in vergelijking tot onderaan aangebrachte profielen, aangezien de balk wordt verbreed en niet verhoogd (cfr. formule traagheidsmoment). Het aanbrengen van staalprofielen aan de zijden (Afb. 49). kan gewenst zijn in combinatie met nodige werken zoals het opnieuw verlengen van de moerbalk tot in de wand (Afb. 51). Deze oplegging kan verdwenen zijn door balkkopaantasting of onoordeelkundige verbouwingen.

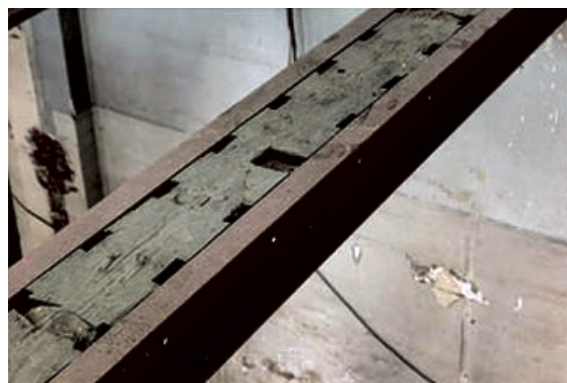
Afb. 49: Verstevigde en verlengde moerbalk met U-profielen aan weerszijden. De kinderbalken waren reeds recent vernieuwd en hadden geen erfgoedwaarde. Hôtel du Bois, Antwerpen (Denys, 2017).

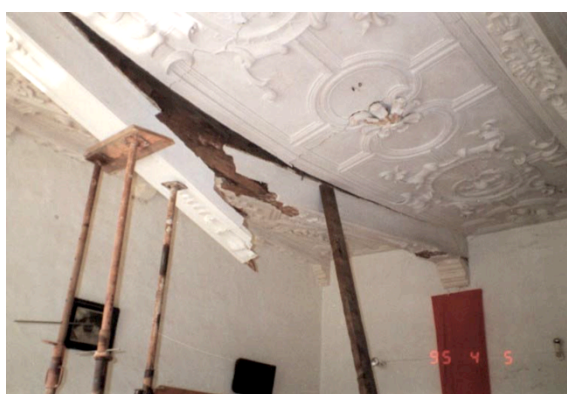
Afb. 57: Gebroken moerbalk boven waardevol stucwerk in kasteel van Horst (Laboratorium Reyntjens, 1995).

Deze verstevigingstechniek wordt vandaag niet meer toegepast in erfgoedcontext. Een bekend voorbeeld van deze techniek is de uitvoering in het kasteel van Horst. Dit kasteel dateert uit de 13<sup>de</sup> eeuw en bezit waardevol 17de-eeuws plafondstucwerk. Hier werd (ondoordacht) een betonnen vloer ter versteviging op de houten vloer gegoten, zonder de voorafgaande inspectie van de houten draagvloer. De gevolgen waren desastreus: een moerbalk van de roostering boven het stucwerk is gebroken onder het gewicht van de betonlaag (zie Afb. 57). De moerbalk bleek immers zeer sterk aangetast door houtborende insecten. Het waardevolle stucplafond werd met schoringen geleidelijk terug op haar oorspronkelijke plaats gebracht. Tijdens deze werken werd het stucplafond ondersteund door flexibele glasvezelstaven die tot meer gestrekte toestand bewogen tijdens het liften van het plafond (zie Afb. 58).

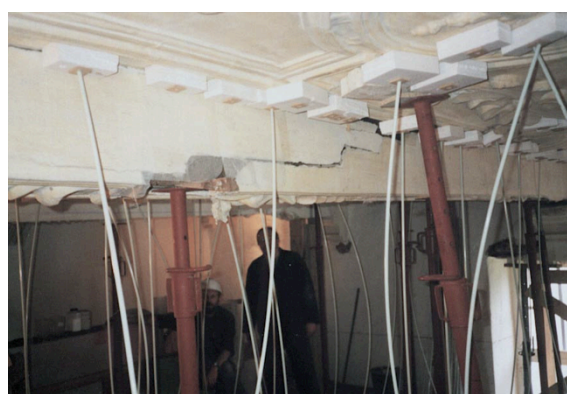
Afb. 58: Tijdelijke ondersteuning van het stucwerk met polystyreenplaatjes en flexibele glasvezelstaven (Laboratorium Reyntjens, 1995).

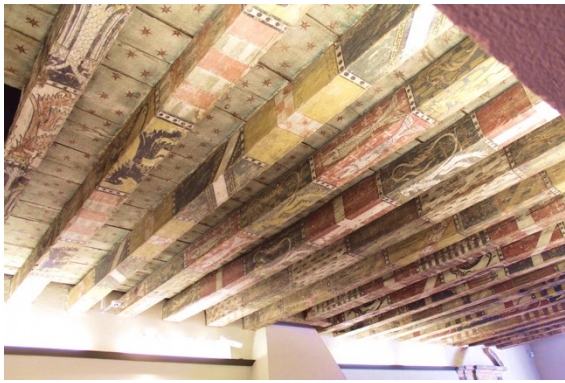
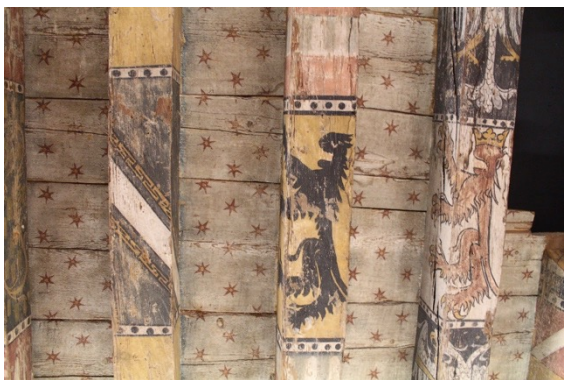
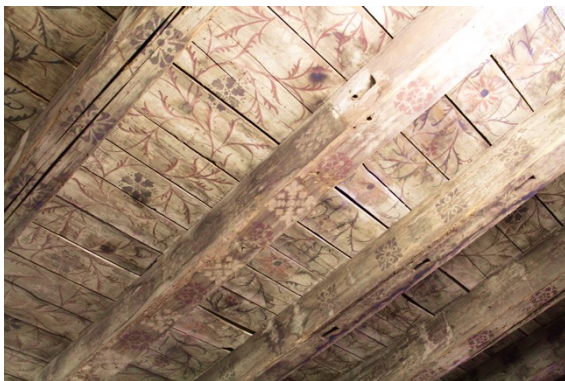
Afb. 72: Polychroom beschilderde enkelvoudige vloerconstructie, Musée de La Cour d'Or, Metz (auteur, 2019).

Afb. 73: Middeleeuwse heraldische iconografie op draagvloer, Musée de La Cour d'Or, Metz (auteur, 2019).

Afb. 74: Polychroom beschilderde draagstructuur, Musée de La Cour d'Or, Metz (auteur, 2019).

Deze houten vloeren in het *Musée de La Cour d'Or* in Metz, met heraldische polychrome schilderingen, werden gerecupereerd van gesloopte gebouwen in de stad.<sup>167</sup> Ze dateren van de middeleeuwen. Omwille van hun uitzonderlijke historische waarde werden ze in het museum, dat ook in een historisch gebouw gesitueerd is, opnieuw gemonteerd. Gepolychromeerd beschilderde houten draagvloeren uit de middeleeuwen die in deze goede staat is bewaard, is van uitzonderlijke historische waarde.

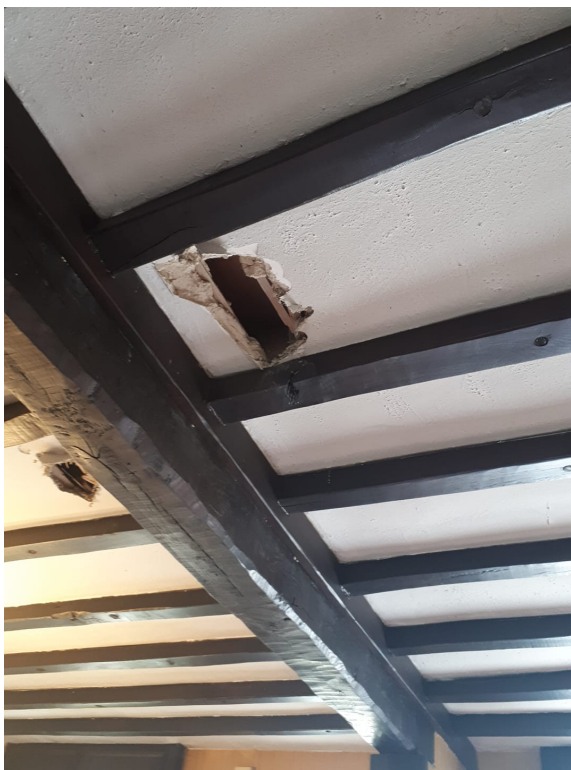
Afb. 78: Vloer boven gelijkvloers van een hoeve in Zemst-Laar (1841). (B. Willems, 2019)

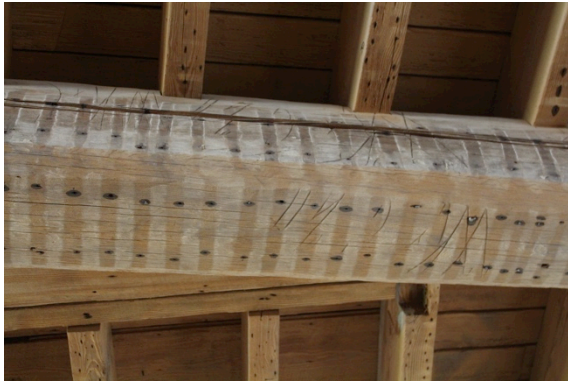
Afb. 79: Depot van kristalfabriek Val-Saint-Lambert Oude Graanmarkt 5, Brussel, 1854. Telmerken op moerbalken boven de eerste verdieping (auteur, 2015)

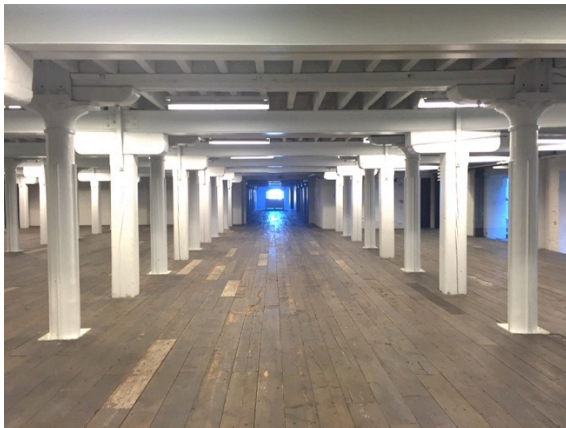
Afb. 81: Combinatie hout en staal, Felixpakhuis, Antwerpen, 1858. Eind 19<sup>de</sup> eeuw werden gewalste stalen I-liggers op houten sloefen en kolommen toegevoegd ter versteviging van 900 naar 1200 kg/m<sup>2</sup> (auteur, 2016).

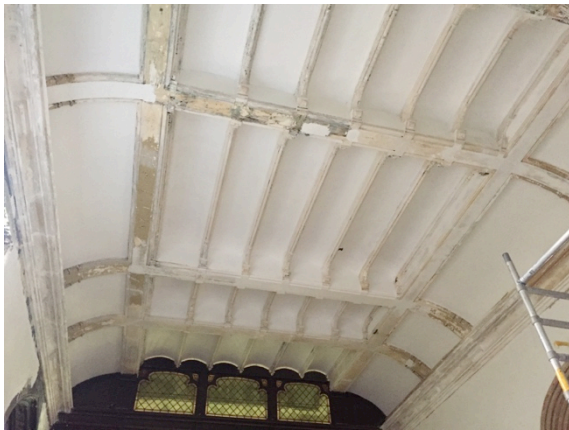
Afb. 82: Houten plafond met technische erfgoedwaarde van de draagstructuur zelf, Schippersbeurs, Antwerpen (auteur, 2019).

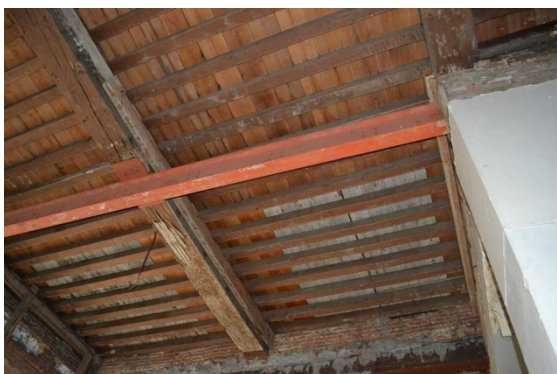
Afb. 83: Tegenvoorbeeld: moerbalken ondersteund door stalen balk in andere richting. Hôtel du Bois, Antwerpen, oudere versteviging (Origin, 2016).

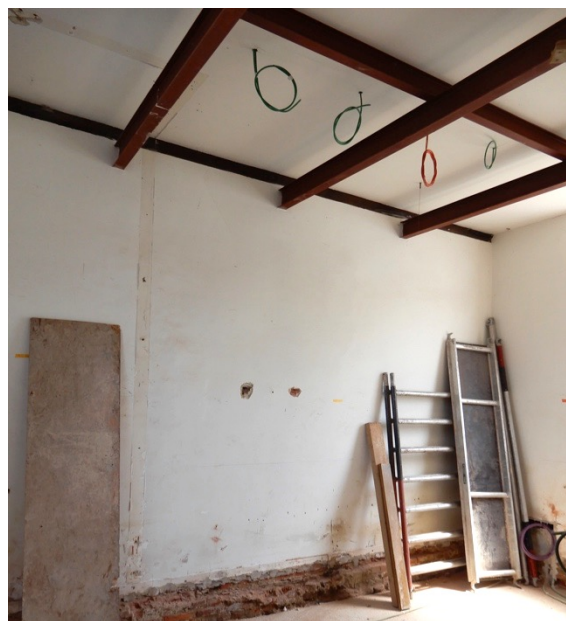
Afb. 84: Bovenste profiel (IPE 120, loodrecht op kinderbalken) wordt afgedragen op 3 onderste profielen (3x IPE 160, opnieuw evenwijdig met kinderbalken): de oorspronkelijke draagrichting is finaal behouden. Provisorenhuis, Abdij van Pak, Heverlee (Triconsult, 2019)

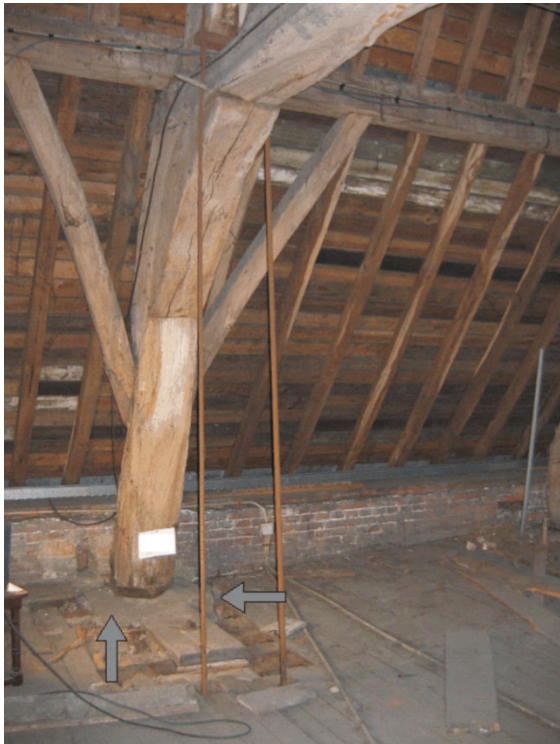
Afb. 85: Twee bestaande ingrepen: (1) recentere ophanging moerbalk aan hanebalk; (2) verbreken pengatverbinding spantbeen met moerbalk en ondervullen met beton (grijze pijlen). Door ingreep (2) werken elementen niet meer scharnierend; verwijderd en balkkop en scharnierverbinding hersteld. Westvleugel claustrum Abdij van Park (Triconsult, 2005).

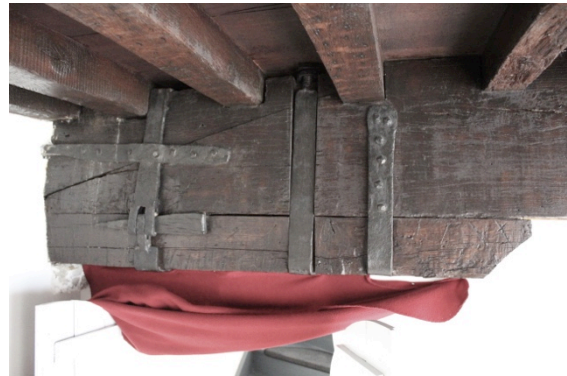
Afb. 86: Oudere versteviging aan moerbalkkop, smeedijzeren beugels, op spanning gebracht met spie, eigen erfgoedwaarde; te behouden. Voormalige Berg van Barmhartigheid, Antwerpen (auteur in kader van beheersplan door Maat\_werk architecten, 2017).

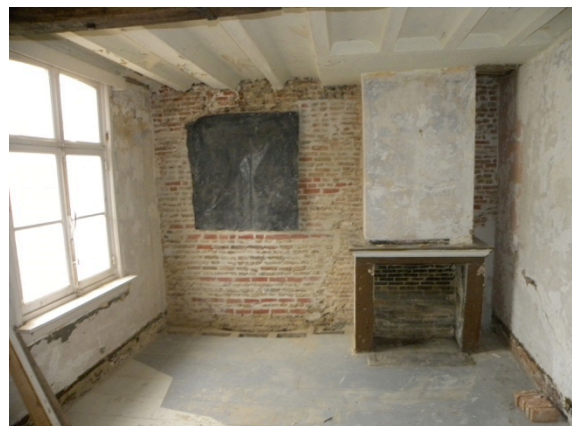
Bijlage afb. 3: Woning 12, niv. 1, bestaande toestand, ontleisterde moorbalk en bepleisterde kinderbalken met troggewelven (Triconsult, 2010).

| Bijlage afb. 3: Woning 12, niv. 1, bestaande toestand, ontleisterde moerbalk en bepleisterde kinderbalken met troggewelven (Triconsult, 2010). ..... | 172 |

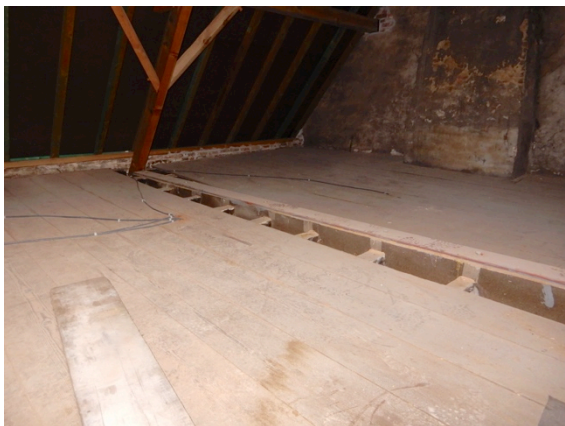
Bijlage afb. 4: Epoxyuitvulling en staalplaat (Triconsult, 2017).

| Bijlage afb. 4: Epoxyuitvulling en staalplaat (Triconsult, 2017). ..... | 173 |

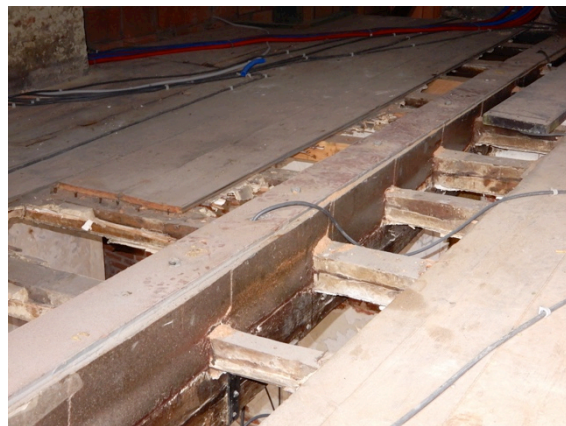
Bijlage afb. 5: Woning 12, vloer niv. 2, tijdens interventie, epoxymorteluitvulling en toevoegen van stalen plaat bovenaan de moerbalk (Triconsult, 2017).

| Bijlage afb. 5: Woning 12, vloer niv. 2, tijdens interventie, epoxymorteluitvulling en toevoegen van stalen plaat bovenaan de moerbalk (Triconsult, 2017). ..... | 173 |

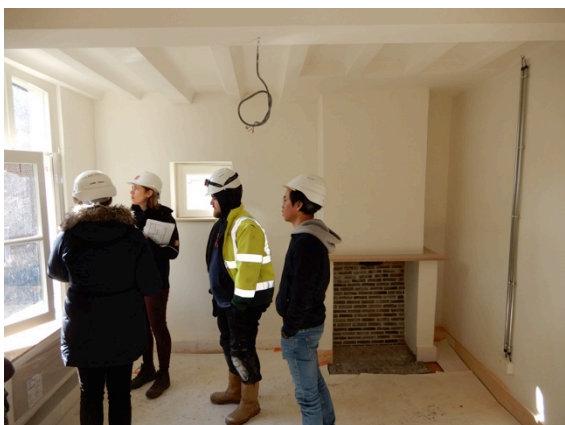
Bijlage afb. 6: Woning 12, niv. 1, nieuwe toestand, na toevoegen van een staalplaat onderaan de moerbalk, bepleisteren van de moerbalk en bijkomend vernagelen van de plankenvloer met de kinderbalken (Triconsult, 2018).

| Bijlage afb. 6: Woning 12, niv. 1, nieuwe toestand, na toevoegen van een staalplaat onderaan de moerbalk, bepleisteren van de moerbalk en bijkomend vernagelen van de plankenvloer met de kinderbalken (Triconsult, 2018). ..... | 173 |

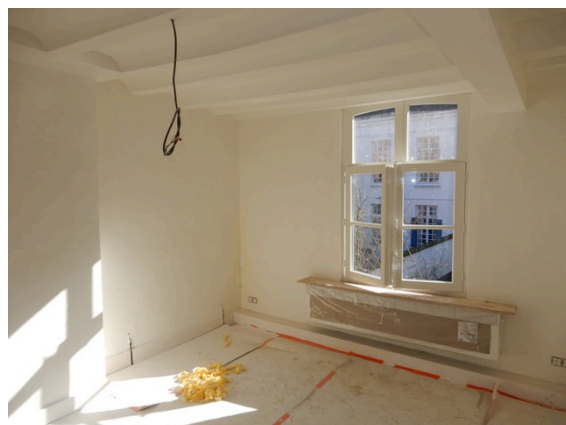
Bijlage afb. 7: Woning 12, niv. 2, nieuwe toestand, na restauratie van het pleisterwerk. De verstevigingen gebeurden bovenaan, op zolder. (Triconsult, 2017).

| Bijlage afb. 7: Woning 12, niv. 2, nieuwe toestand, na restauratie van het pleisterwerk. De verstevigingen gebeurden bovenaan, op zolder. (Triconsult, 2017). ..... | 173 |

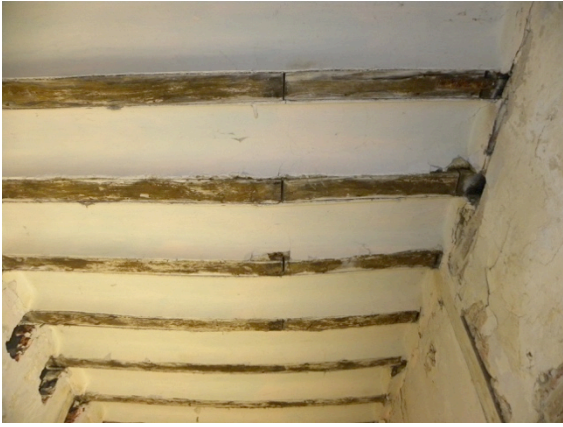
Bijlage afb. 14: Woning 8, vloer niv. 1, bestaande toestand, bepleisterde moerbalk en bepleisterde kinderbalken met troggewelven. Resistographmeting (Triconsult, 2010).

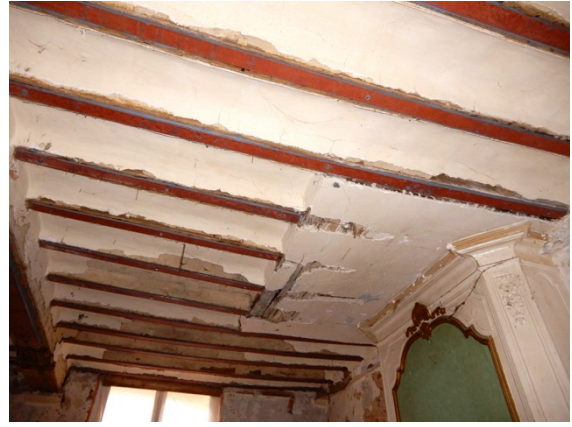
Bijlage afb. 15: Woning 8, niv. 1, tijdens interventie, vrijlegging van de onderzijde van de kinderbalken, met maximaal behoud van troggewelven (Triconsult, 2017).

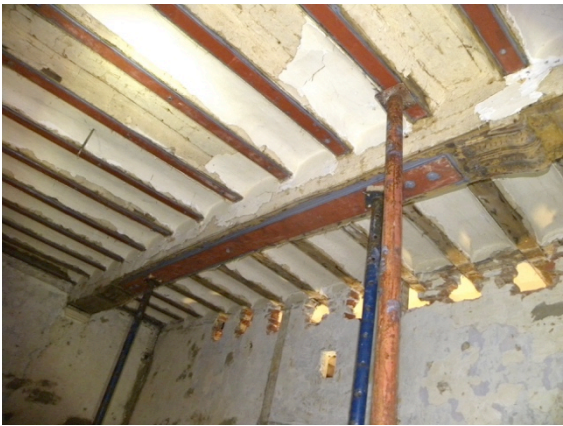
Bijlage afb. 16: Woning 8, niv. 1, tijdens interventie, toevoegen van stalen platen onderaan kinderbalken en moerbalk; aansluiting met monumentale schouw (Triconsult, 2017).

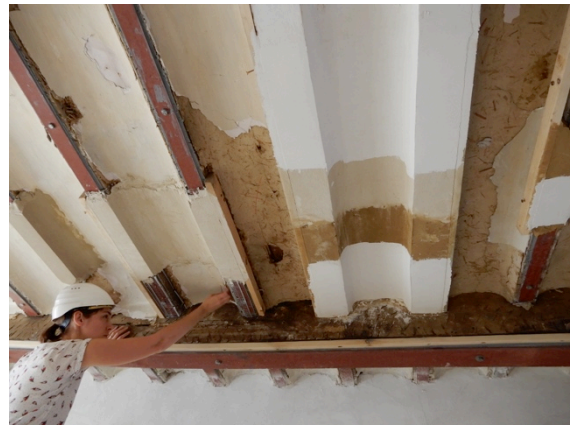
Bijlage afb. 17: Woning 8, niv. 1, tijdens interventie, toevoegen van stalen platen onderaan kinderbalken en moerbalk; aansluiting met balksleutel (Triconsult, 2018).

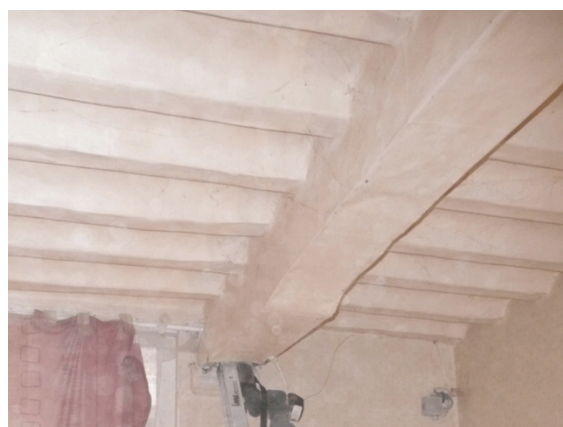
Bijlage afb. 23: Woning 2, niv. 1, bestaande toestand, bepleisterde moorbalk en kinderbalk met troggewelven (Triconsult, 2010).

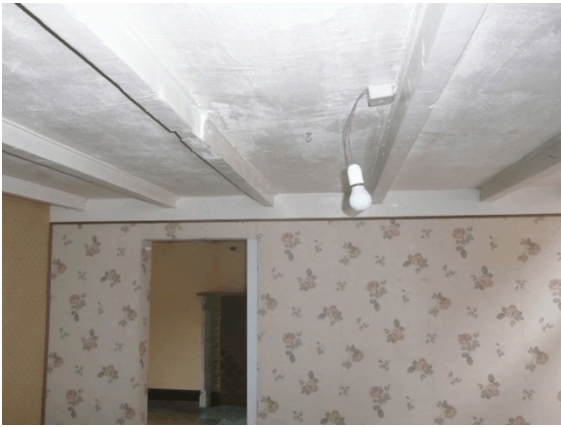
Bijlage afb. 24: Woning 2, niv. 2, bestaande toestand, vals vlak bepleisterd plafond (Triconsult, 2010).

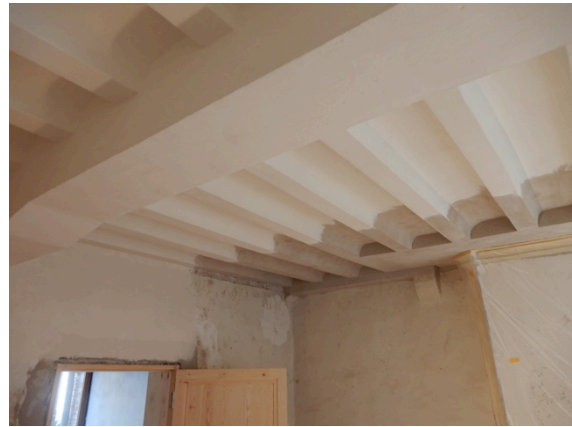
Bijlage afb. 25: Woning 4, niv. 1, werken in uitvoering (gelijkaardig aan woning 2) (Triconsult, 2010).

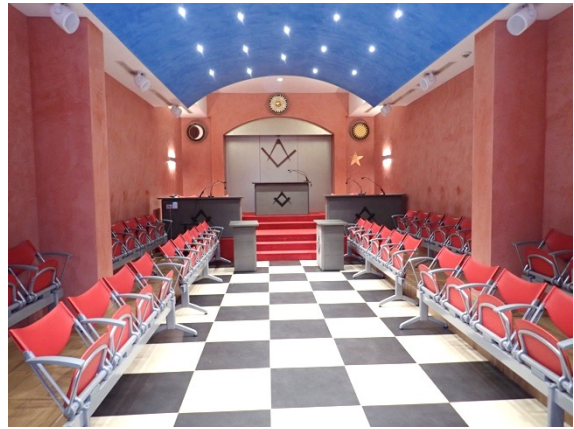
Bijlage afb. 29: Interieur niv. 1: recentere vrijmetselaarstempel. Vraag van klant en architect om bovenliggende vloer niet aan deze zijde te versterken, dus bij voorkeur aan de bovenzijde (Origin, 2018).

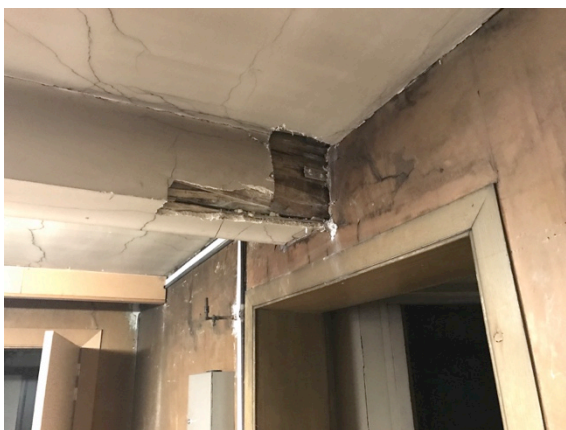
Bijlage afb. 31: Sondering balkkop vloer niv. 4 (Origin, 2018).

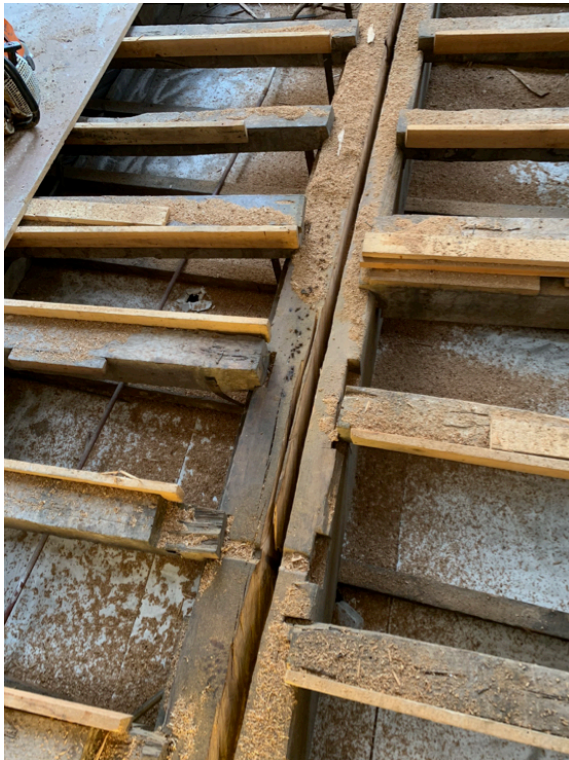
Bijlage afb. 35: Stap 1 na vrijlegging: geslepen gleuf in moerbalk voor het inlijmen van staalplaat (DDS+, 2019).
