AFWEGINGSKADER VOOR HET HERSTEL EN  
DE VERSTEVIGING VAN HOUTEN VLOEREN  
IN HISTORISCH WAARDEVOLLE GEBOUWEN

ir. arch. Jana De Borger

MSc Erfgoedstudies  
Academiejaar 2018-2019

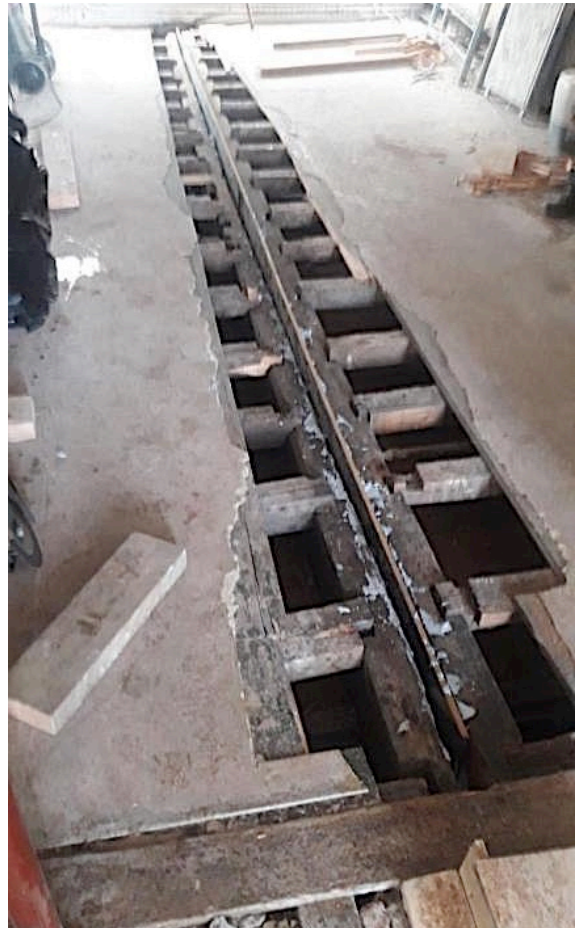
Bijlage afb. 36: Stap 2: Verlijmde staalplaat in moerbalk met Sika dur 30. Epoxyopvulling vermoedelijk meer compatibel (MRT, 2019).

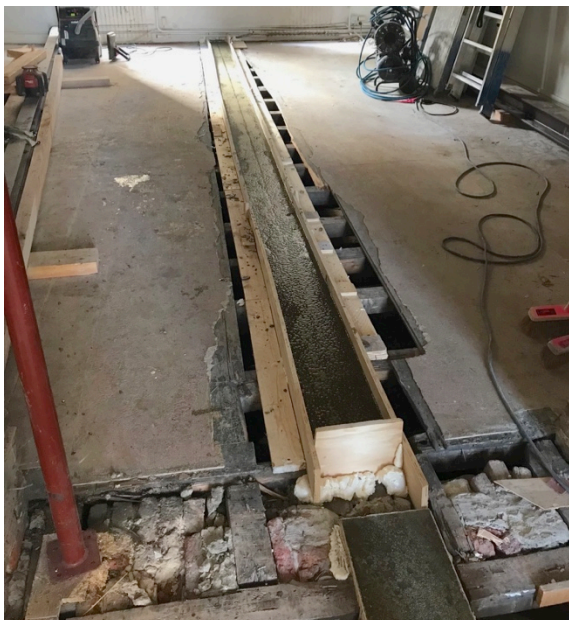
Bijlage afb. 37: Stap 3: opgegoten epoxy in bekisting, de staalplaat omhullend. De kinderbalkkoppelen zijn mee opgenomen in de epoxymortel voor extra stijfheid van de vloer (Origin, 2019).

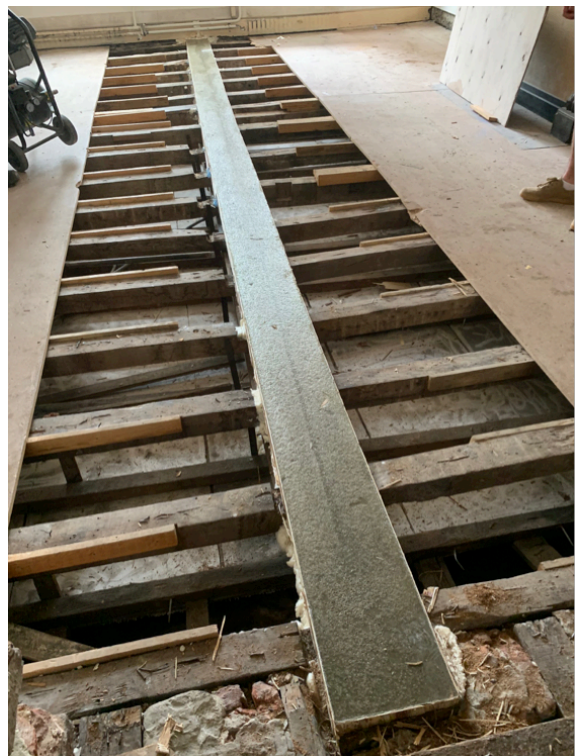
Bijlage afb. 38: Stap 4: epoxymorteluitvulling, bekisting weggehaald: moerbalk is opgehoogd met 4 cm. Hout en epoxy werken samen (DDS+, 2019).

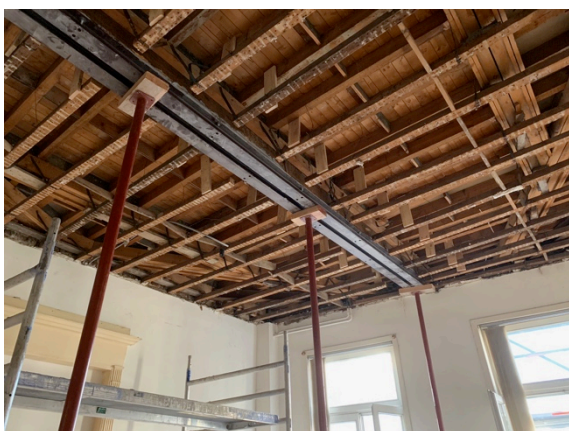
Bijlage afb. 41: Twee HEA 100 profielen geplaatst onder moerbalk niv. 2 (DDS+, 2019).

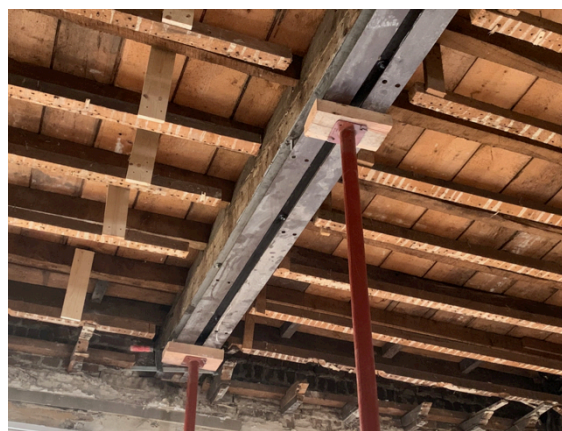
Bijlage afb. 42: Moerbalk gestut op onderliggende reeds verstevigde moerbalk. Gaten voor bevestiging van de M12-bouten, geschrinkt om de 50 cm (DDS+, 2019).

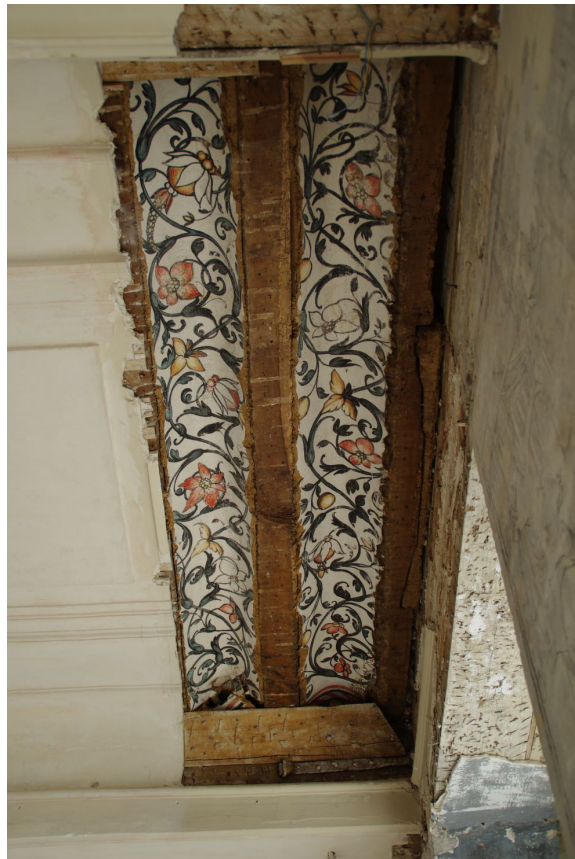
Bijlage afb. 46: 15de-eeuwse gepolychromeerde troggewelven aangetroffen onder het 18de-eeuwse stucplafond van vloer niv. 1. Dit fragment is later gerestaureerd zichtbaar gelaten voor de museumbezoeker (Triconsult, 2013).

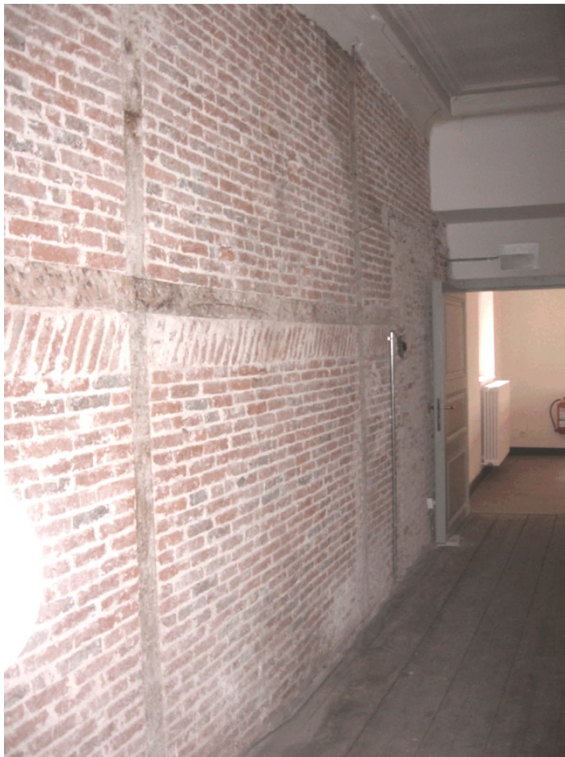
Bijlage afb. 52: Regelwand op niv. 1, ontdaan van bepleistering om de opbouw te kennen: houten stijl- en regelwerk met metselwerkinvulling (Triconsult, 2009).

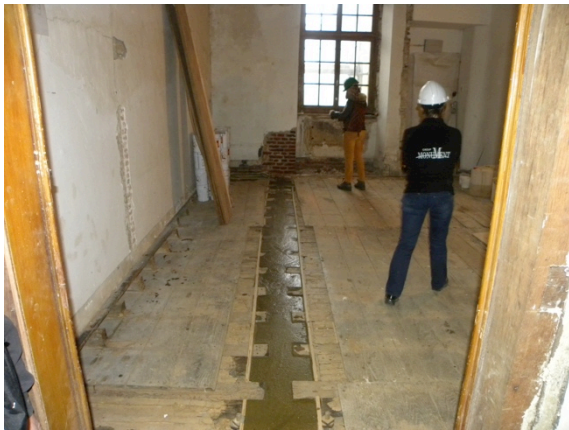
Bijlage afb. 56: Opgieten van epoxymorteluitvulling op een moerbalk van vloer niv. 1. De kinderbalken zijn mee opgenomen voor extra stijfheid van de draagvloer. De hoogte van de epoxylaag is beperkt dankzij het verlagen van de in te rekenen mobiele belasting t.o.v. de norm (Triconsult, 2014).

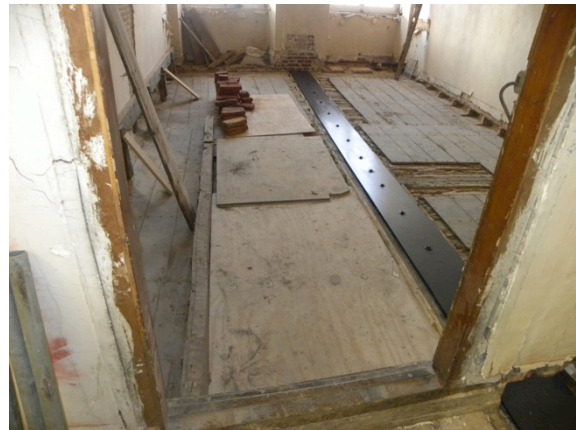
Bijlage afb. 57: Versterken van een moerbalk van vloer niv. 1 met staalplaat op epoxymorteluitvulling. De dikte van de staalplaat is beperkt dankzij het verlagen van de in te rekenen mobiele belasting t.o.v. de norm (Triconsult, 2014).

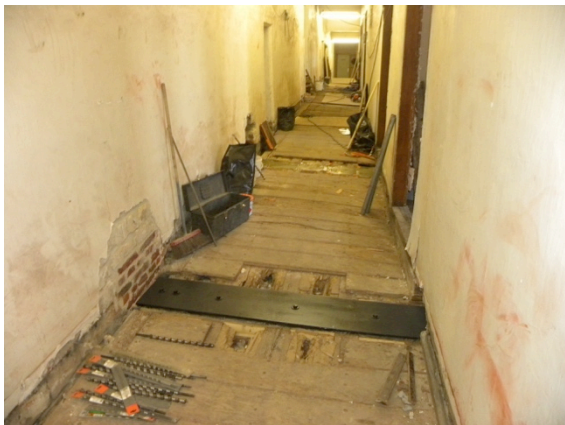
Bijlage afb. 58: De staalplaten werden onder de muur door op de moerbalk bevestigd. (Triconsult, 2014).

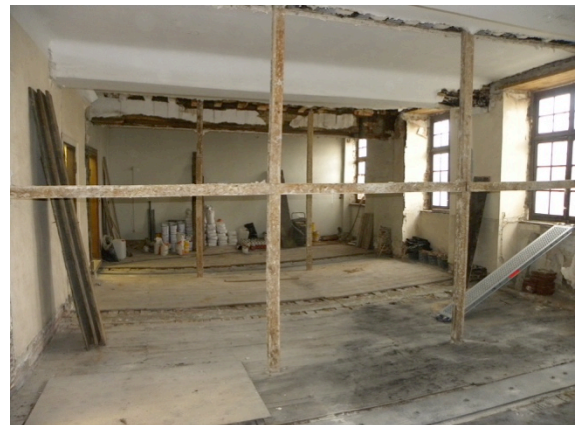
Bijlage afb. 59: De metselwerkinfilling van de tussenwanden werd tijdelijk verwijderd voor de werken aan vloer niv. 1. (Triconsult, 2014).

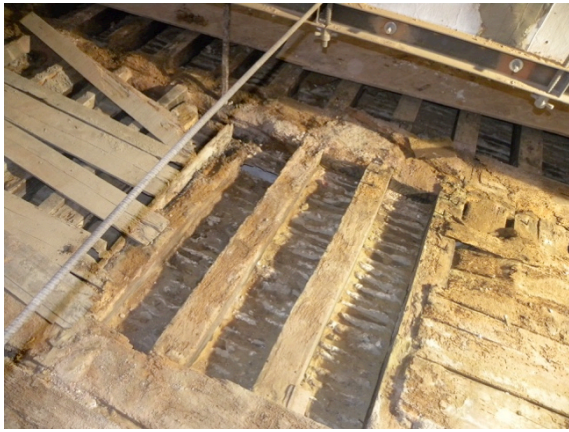
Bijlage afb. 60: Erbarmelijke staat van de kinderbalken boven het Hansche stucplafond na vrijlegging, t.g.v. vochtinfiltratie en biologische aantasting (Triconsult, 2014).

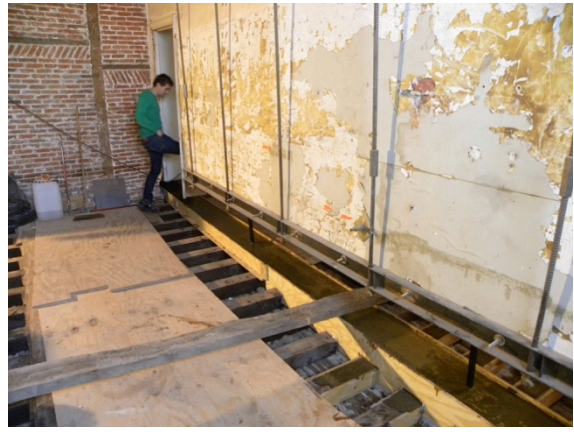
Bijlage afb. 61: Ophanging van de dragende wand boven het Hansche stucplafond aan de bovenliggende moerbalk, teneinde de versteviging van de onderliggende te kunnen uitvoeren (Triconsult, 2014).

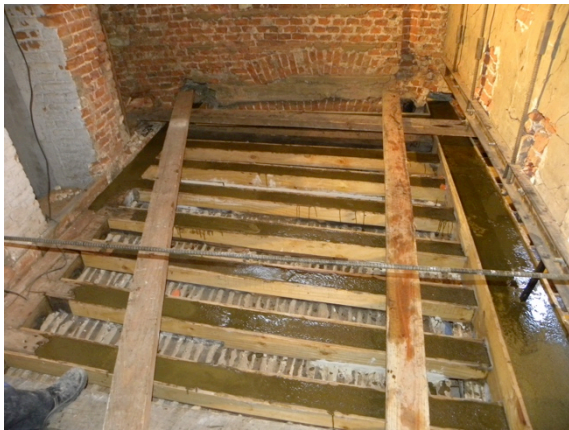
Bijlage afb. 62: Herstel en versteviging van de kinderbalken met epoxymortel na het afkappen van slechte delen (Triconsult, 2014).

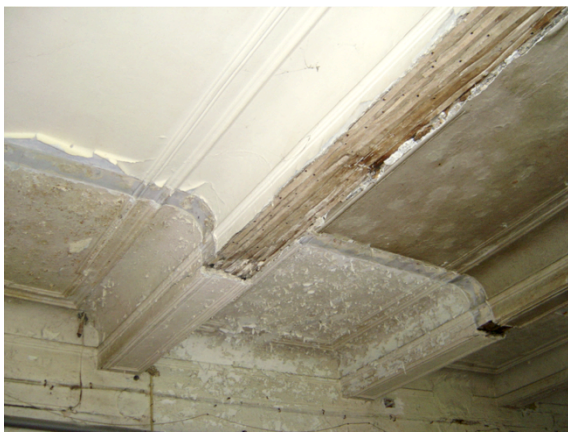
Bijlage afb. 67: Kapittelzaal niv. 0, verwijderde bepleistering van moerbalken (A. Vermijlen, 2005).

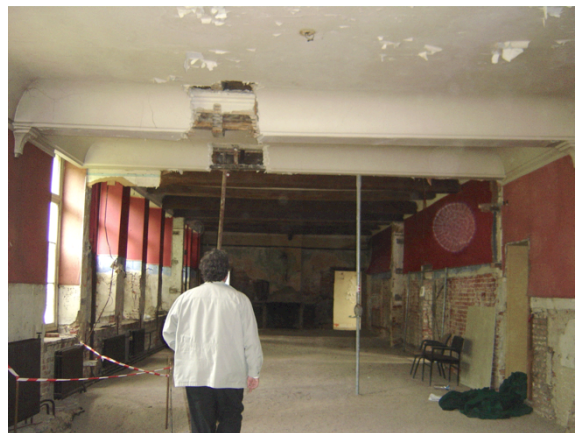
Bijlage afb. 68: Voormalige eetzaal niv. 0, sonderingsopeningen (A. Vermijlen, 2005).

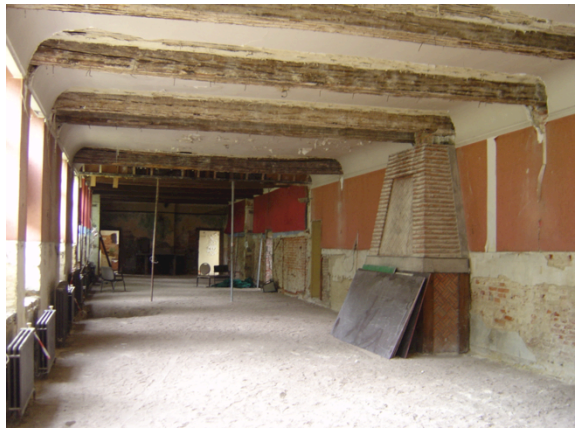
Bijlage afb. 70: Voormalige eetzaal niv. 0, verwijderd pleisterwerk van moerbalken (A. Vermijlen, 2006).

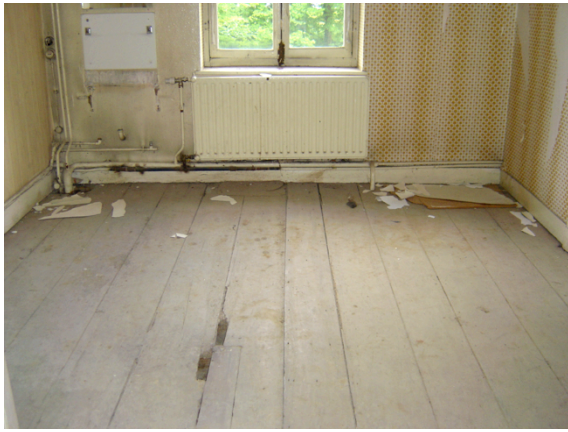
Bijlage afb. 71: Eikenhouten plankenvloer niv. 1 (A. Vermijlen, 2006).
