## BACHELORPROEF

# Onderzoeksrapport

Bewustwording en preventie van betonrot

| Bachelor | Professionele Bachelor Toegepaste Architectuur |

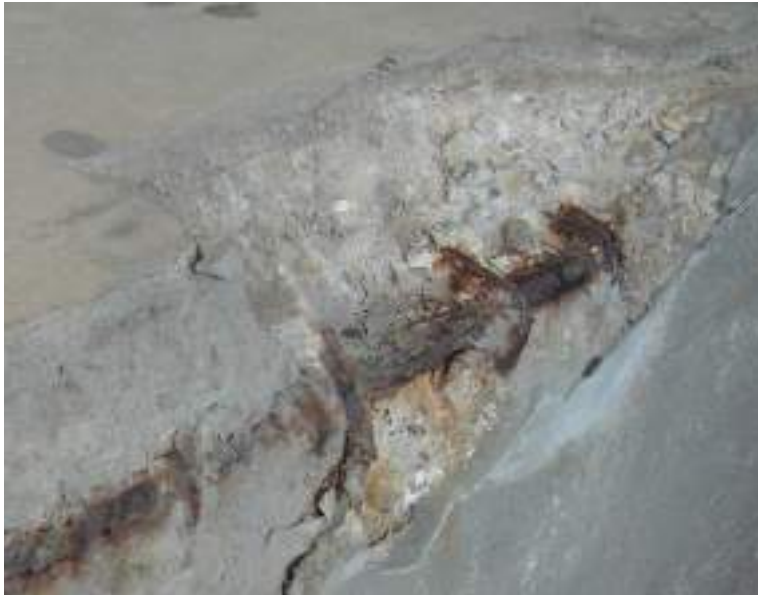
Afb. 1 Carbonatatatie veroorzaakt corrosie bij wapening (Wikipedia)

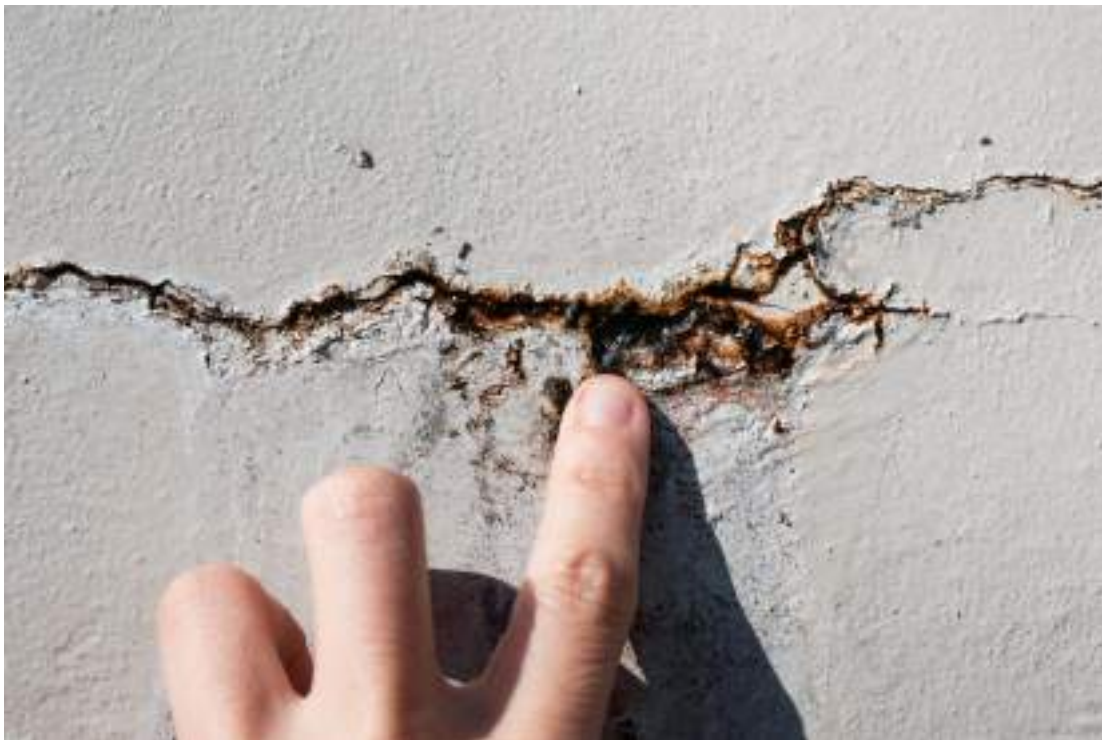
Afb. 2 Scheurvorming en roestvlekken (Adobe Stock)

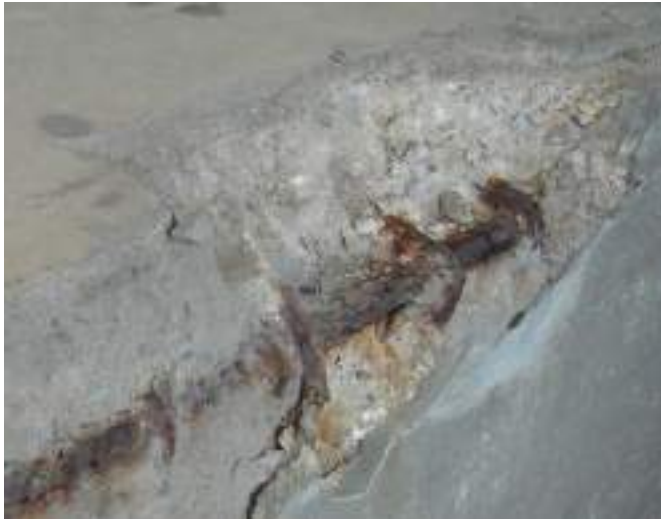
Afb. 3 Carbonatatie veroorzaakt corrosie bij wapening (Wikipedia)

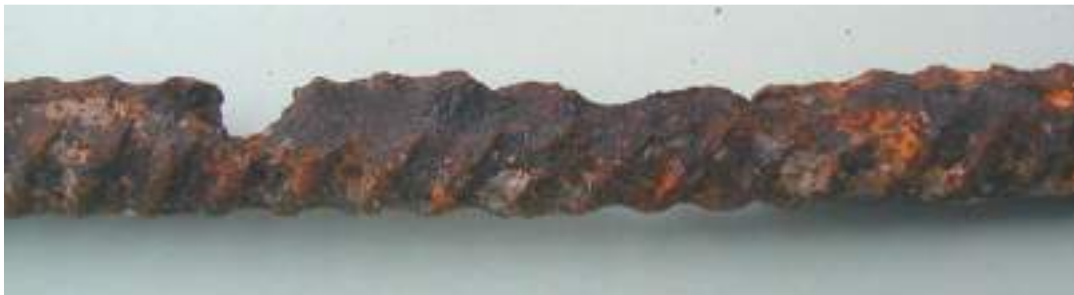
Putcorrosie manifesteert zich als diepe, lokale aantasting in plaats van een gelijkmatige roestlaag. Dit is gevaarlijker omdat constructief relevant doorsnede-verlies snel kan worden bereikt. [9]

Afb. 8 Putcorrosie door chloriden (Buildwise – voormalig WTCB)

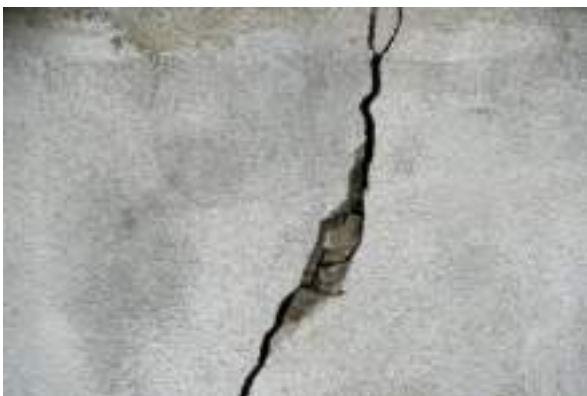
Afb. 9 Voorbeeld van scheurvorming (A-quin)

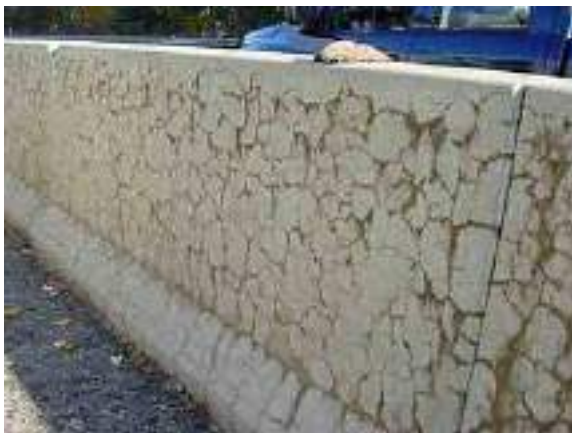
Afb. 10 Scheurvorming door ASR ( Wikipedia)

Alkali-silica-reactie (ASR) treedt op wanneer bepaalde mineralen in het toeslagmateriaal reageren met alkaliën in het beton. Hierdoor ontstaat een gel dat water opneemt en uitzet, wat interne spanningen en scheurvorming veroorzaakt. Deze scheuren kunnen zich verder opengaan en fungeren als toegangsweg voor schadelijke stoffen zoals CO<sub>2</sub> en chloriden, waardoor het corrosierisico toeneemt.<sup>[15] [16]</sup>

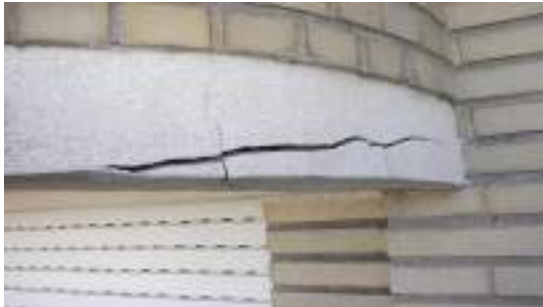
Afb. 11 Scheurvorming (Joost Beke)

Wanneer de trekspanning de treksterkte van het beton bereikt (typisch 2-5 MPa voor normale sterkteklassen), vormen zich plotseling scheuren vanuit de wapening naar het betonoppervlak. Dit leidt tot karakteristieke radiale scheuren die naar het betonoppervlak lopen. De scheurwijdte groeit naarmate er meer roest wordt gevormd. Dit versnelt op zijn beurt verder water- en zuurstoftoevoer naar het staal, wat de corrosiesnelheid exponentieel verhoogt.<sup>[5]</sup>

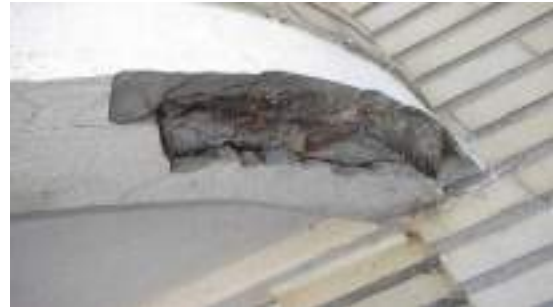
Bij aanzienlijke roestvorming kunnen brokstukken beton losbreken uit de deklaag – met name in hoeken, op balkons en aan randen waar de betondekking gering is en spanningsconcentraties hoog zijn. Dit zorgt ervoor dat het staal nog meer wordt blootgesteld en dat de corrosie nog sneller optreedt.

Afb. 12 Afbrokkeling (Joost Beke)

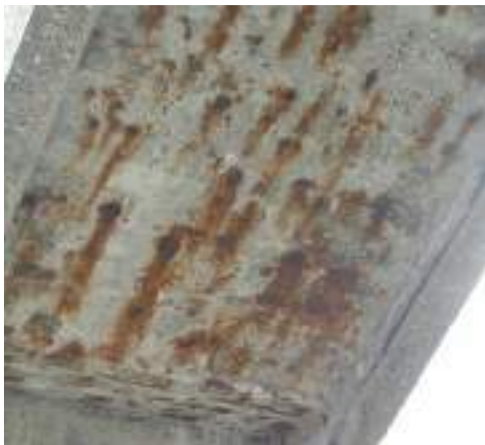
Roestproducten migreren via poriën naar het betonoppervlak. Dit veroorzaakt bruine/roodbruine vlekken langs de wapeningsbanen. Diagnostisch: Volgt wapeningspatroon (vaak 10-20 cm raster) <sup>[26] [27]</sup>

Afb. 13 Roestplekken onderaan een trap (Buildwise – voormalig WTCB)

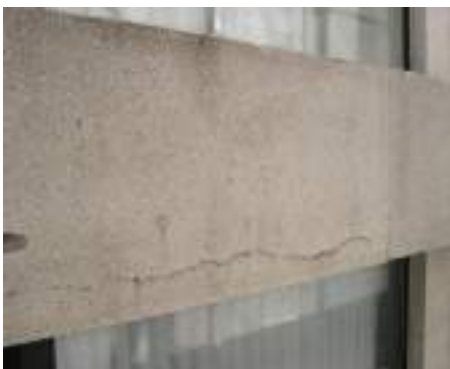
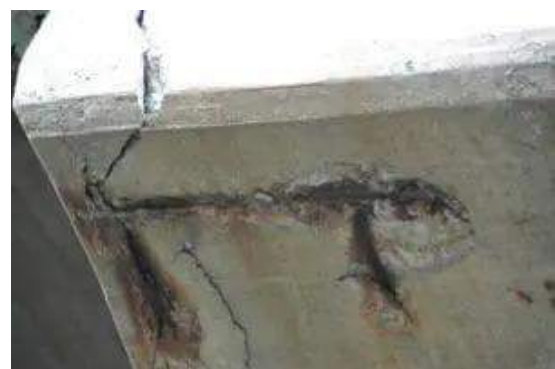
Radiale scheuren (van wapening naar buiten) door volume-expansie door roest. Typisch: 0.2-2 mm breed, volgen wapeningspositie <sup>[28]</sup>

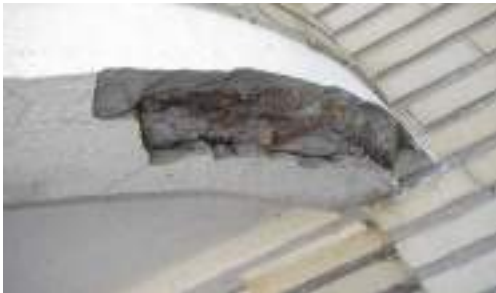
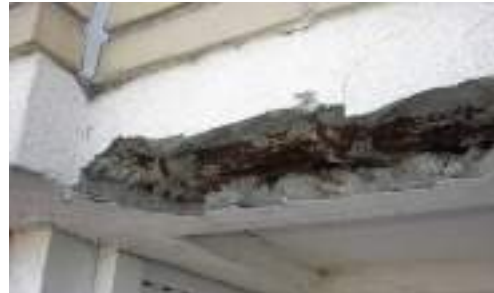
Roest-expansie (>2× volume) → trekspanning > betonsterkte → delaminatie. Beton scheurt intern, delaminatie blaast op, brokstukken vallen

**Tiktest:** Hol klinken duidt op delaminatie (lucht tussen lagen)<sup>[26]</sup>

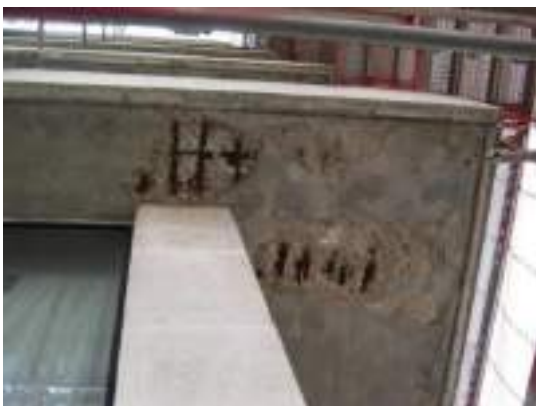
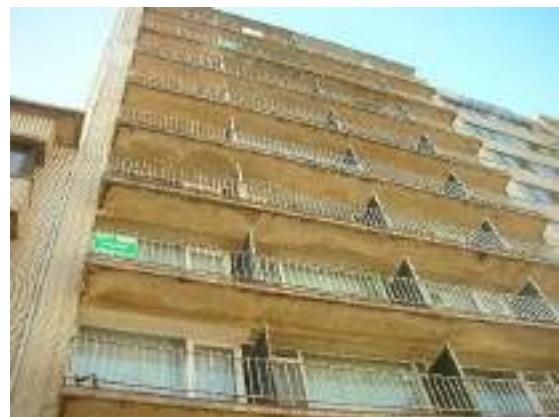
Deklaag volledig verloren → staal zichtbaar, vaak zwaar gecorrodeerd. Kritiek: Draagkrachtverlies<sup>[31] [34]</sup>

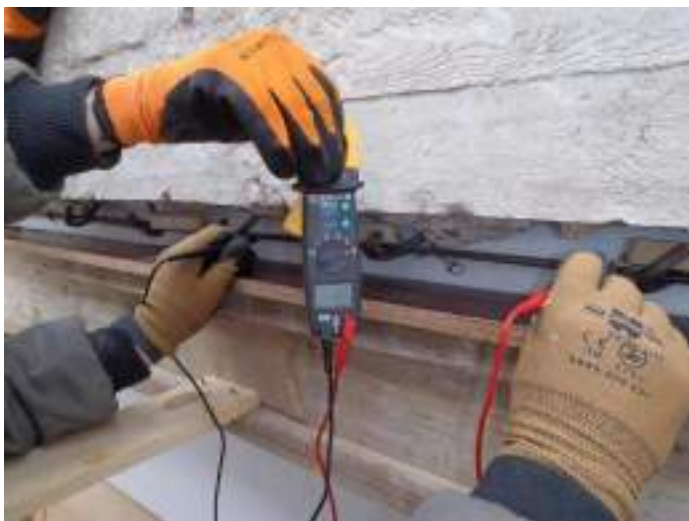
Halfcelpotentiaalmapping is een methode waarmee de kans op actieve wapeningcorrosie kan worden ingeschat zonder het beton zwaar te beschadigen. Door op verschillende meetpunten aan het oppervlak te meten, ontstaat een kaart van zones waar de corrosiekans groter of kleiner is. De techniek geeft dus geen volledig antwoord, maar helpt wel om verdachte zones op te sporen en de verdere inspectie gericht te maken. Voor deze bachelorproef is dat relevant omdat het opnieuw aantoont dat visuele signalen en technische metingen samen nodig zijn om betonrot correct in te schatten.

Afb. 22 Uitvoering halfcelpotentiaalmeting op wapeningsstaal (Joost Beke)

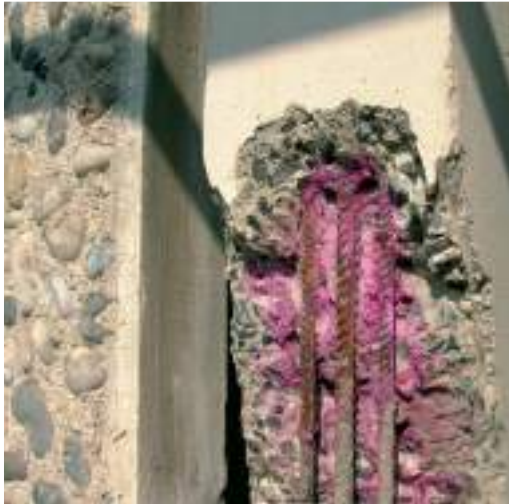
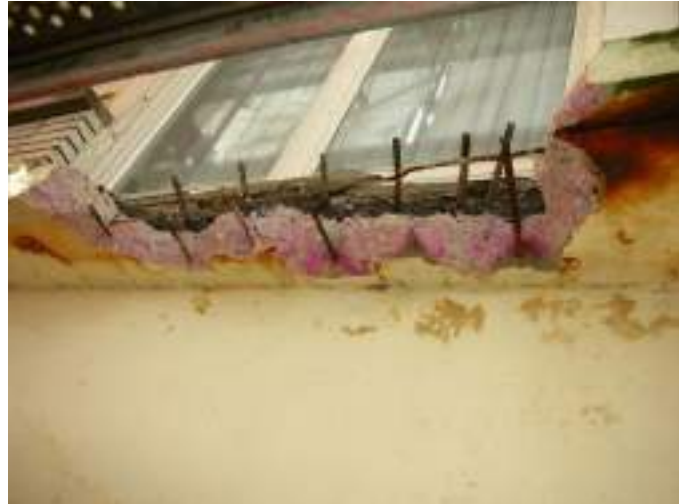
**Diagnostiek:** Als carbonatatiefront < betondekking = veilig; > dekking = corrosierisico<sup>[47]</sup>

Afb. 23 Fenolftaleïne test (Buildwise – voorheen WTCB) Afb. 24 Destructie tot op niet gecarbonateerd beton (Joost Beke)

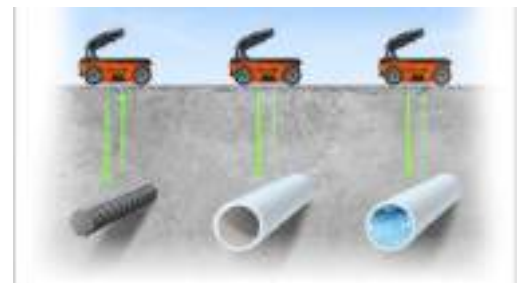
Met elektromagnetische golven kunnen de ligging van de wapening, de dikte van de betondekking en eventuele delaminaties of holtes in het beton worden gedetecteerd. Deze methode geeft geen directe informatie over corrosie zelf, maar wel over de gevolgen en de constructieve toestand. De techniek kan niet alleen de wapening lokaliseren, maar ook andere objecten, zoals holtes en vloerdiktes, in kaart brengen.

Afb. 25 Voorbeeld GPR (GSSI)

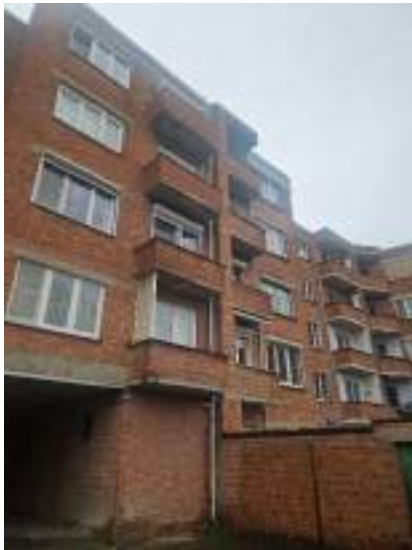
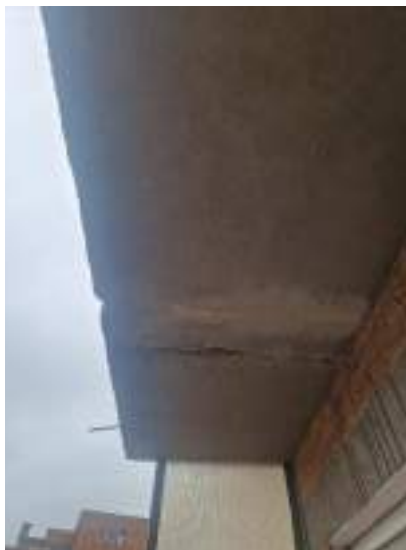
Afb. 26 Balkons die getest worden (eigen foto)

Afb. 27 Afbrokkeling (eigen foto)

De ferroskan werd gebruikt om de ligging van de hoofdwapening in balkons te bepalen en om informatie te verzamelen over de betondekking, de vermoedelijke diameter en de onderlinge afstand van de staven. Daarnaast kon worden nagegaan of de betonplaat volledig doorliep. De meting werd uitgevoerd met een Hilti PS 300 ferroskanner op de binnenzijde, ter hoogte van de tegelvloer en de dorpelzone, in twee richtingen. Ter plaatse gaf het toestel pieken weer op de plaatsen waar wapening aanwezig was, waarna de diepte, de vermoedelijke diameter en het raster werden overgenomen op een schets van de balkonplaat. In combinatie met zichtbare schade aan de onderzijde van het balkon, zoals scheuren langs de rand, afbrokkeling en roestvorming, kon een verband worden gelegd tussen de schadezone en de ligging van de wapening. De ferroskan is dus zeer nuttig voor het in kaart brengen van ligging, dekking en diameter, maar geeft geen directe informatie over de corrosiegraad of de ernst van betonrot. Daarom zijn aanvullende testen nodig, zoals een halfcelmeting, kernonderzoek of een fenolftaleïne-test. In de handleiding is het belangrijk om duidelijk te maken wat een betonscan wel en niet kan tonen, zodat eigenaars en syndici geen verkeerde conclusies trekken.

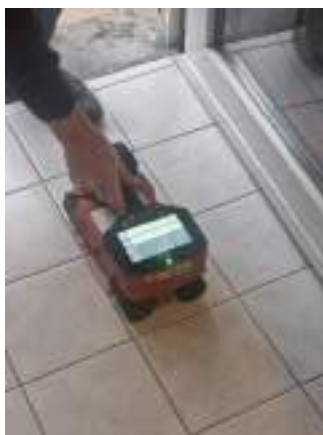
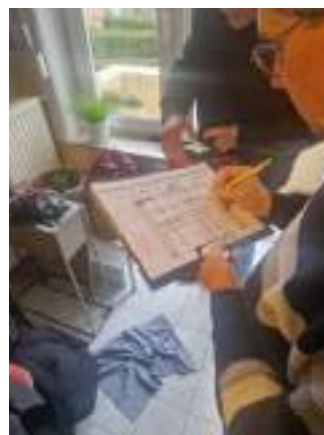
Afb. 28 Uitvoering dekkingsmeting (eigen foto)

Afb. 29 Resultaat aanduiden op plannen (eigen foto)

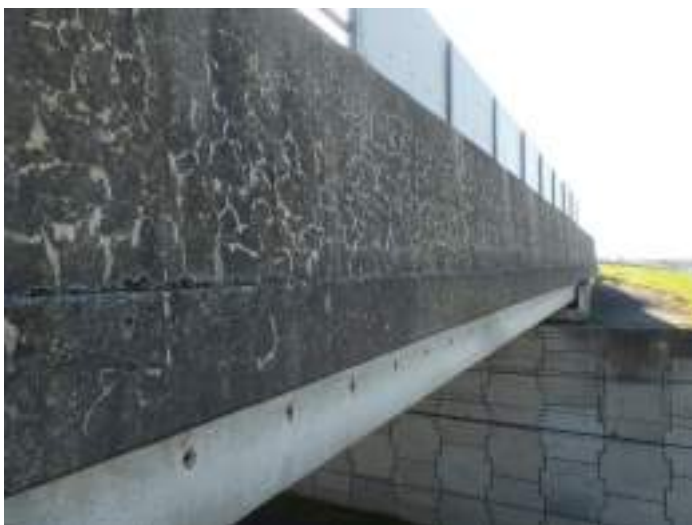
Afb. 31 Voorbeeld scheurvorming door ASR (FEBE)

Naast carbonatatie en chloriden moet ook rekening worden gehouden met scheurvorming door ASR en vorst-dooi. Deze schadevormen maken het beton poreuzer en vergroten de doorgang voor schadelijke stoffen, waardoor betonrot sneller kan ontstaan. Preventie begint dus ook hier al bij de keuze voor de juiste materialen en de juiste samenstelling.

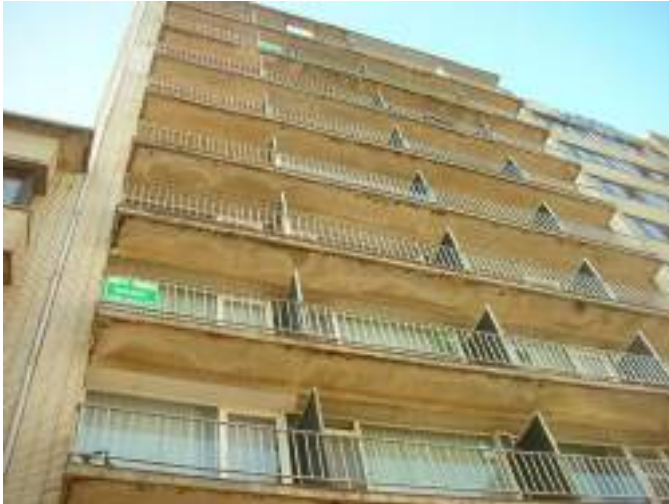
Afb. 34 Wapening in balken zichtbaar langs onder (Joost Beke)

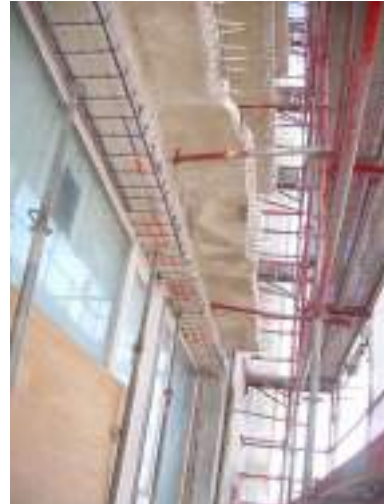
Afb. 35 Balkonnen deels weggekapt (Joost Beke)

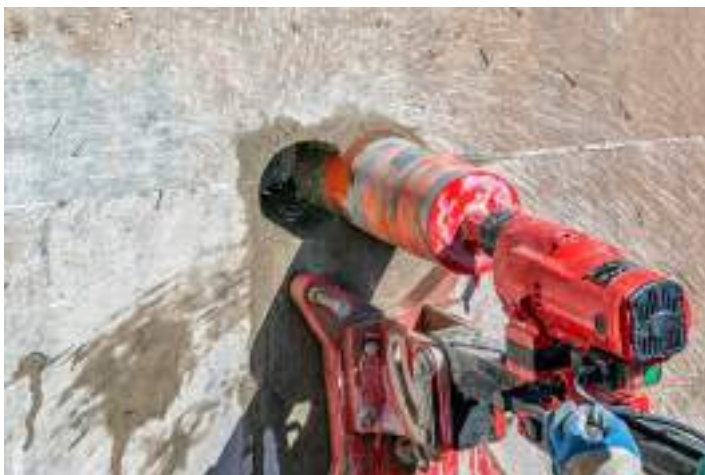
- Boren van kernen voor druksterkte, chloridegehalte, carbonatatiediepte en microscopisch onderzoek.
- Lokale openhamering om de toestand van de wapening te beoordelen (doorsnede-verlies, pitting). <sup>[1]</sup>

Afb. 36 Kernboring in beton als destructieve onderzoeksmethode

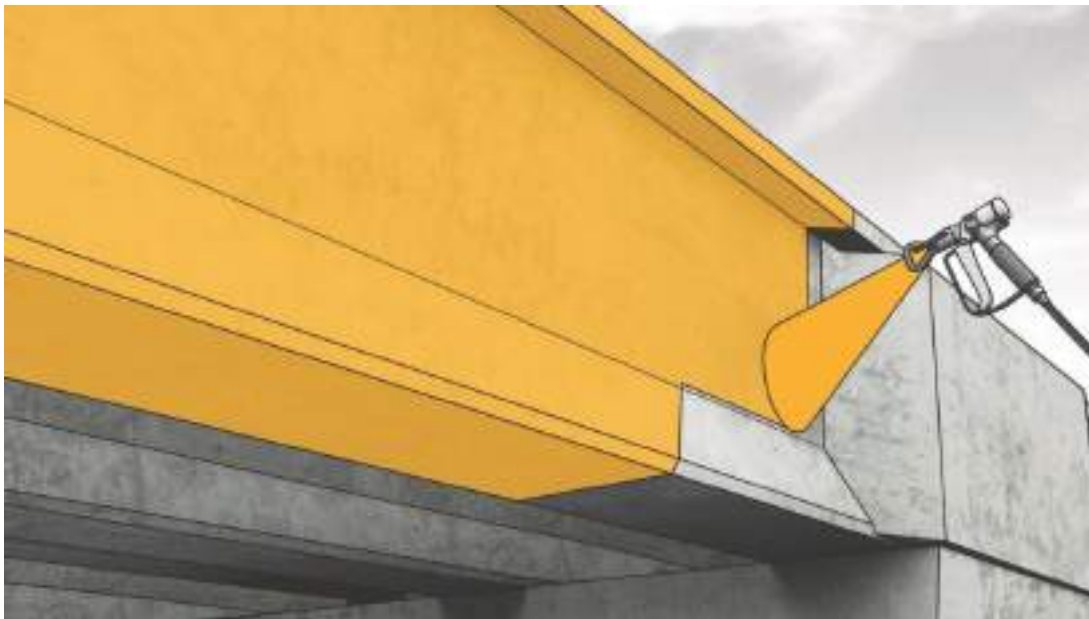
Afb. 37 Aanbrengen van een beschermende coating op beton ter beperking van carbonatatie en vochtindringing (Sika)

Herstel zonder nabehandeling maakt de constructie kwetsbaar voor hernieuwde aantasting. Daarom worden na betonherstel vrijwel altijd oppervlaktebeschermingssystemen ingezet. [70] [71]

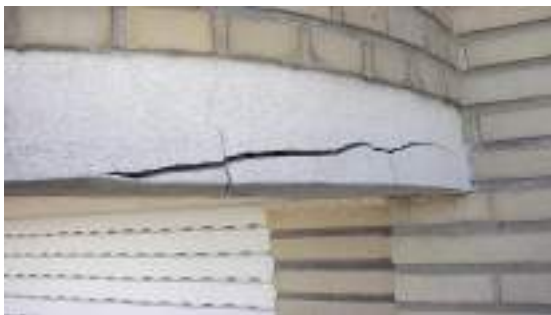
Bij balkons komen vaak scheuren voor langs de opleglijn en aan de balkonrand. Daarnaast kan afbrokkeling aan de onderzijde optreden, vaak samen met roestbanen die het wapeningsraster volgen. [88] [92] Deze schade wordt meestal veroorzaakt door te geringe dekking, slechte of ontbrekende waterdichting, staand water, vorst-dooi en in oudere constructies soms ook door het gebruik van calciumchloride. [90] [92]

Afb. 38 Loskomende stukken (Joost Beke)

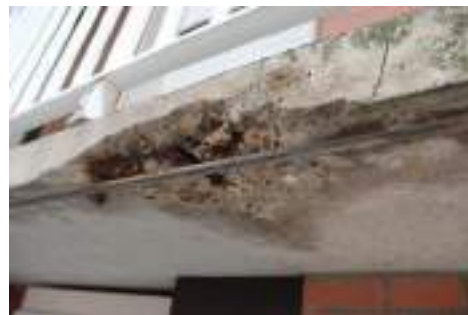
Afb. 39 Afbrokkeling (Konstant)

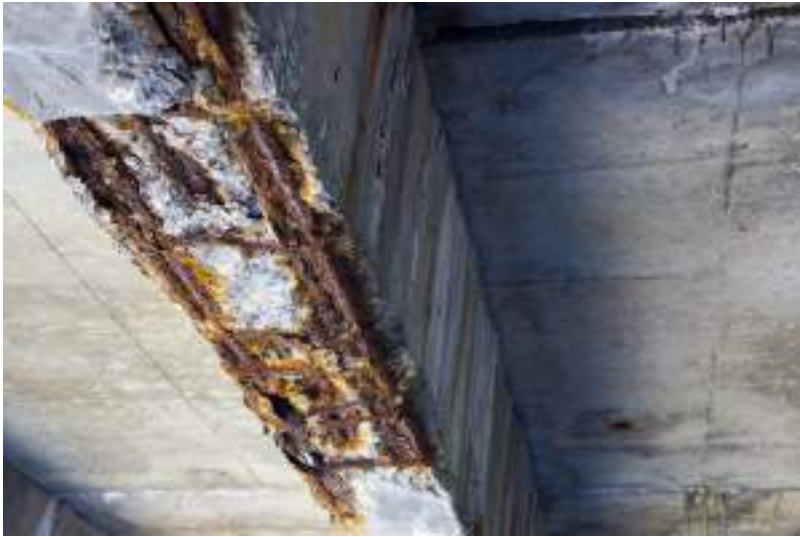
Bij oudere prefab-elementen komen vaak randzones met roestvlekken en afspattend beton voor. Dit wordt meestal veroorzaakt door een dunne betondekking, koudebruggen en verouderde voegen, waardoor water diep in de constructie kan binnendringen. <sup>[88]</sup>

Afb. 40 Corrosie van wapening in prefab betonbalk (UGent)

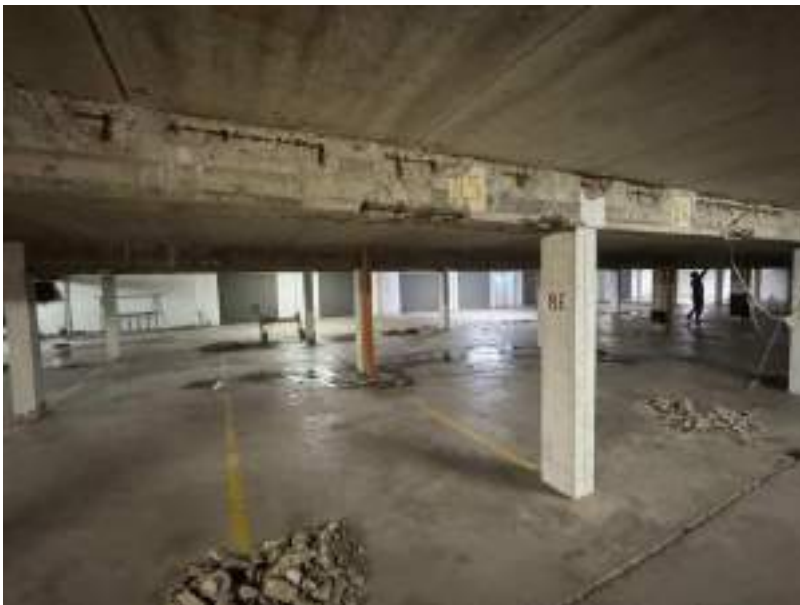
Bij parkeergarages komt vaak betonschade aan plafonds en balken voor door dooizouten van voertuigen. De belangrijkste oorzaken zijn chloride-indringing, een slecht drainagesysteem en een onvoldoende coating of waterdichting. <sup>[90]</sup>

Afb. 41 Betonrotverschijnsel in ondergrondse parkeergarage (Bozica)

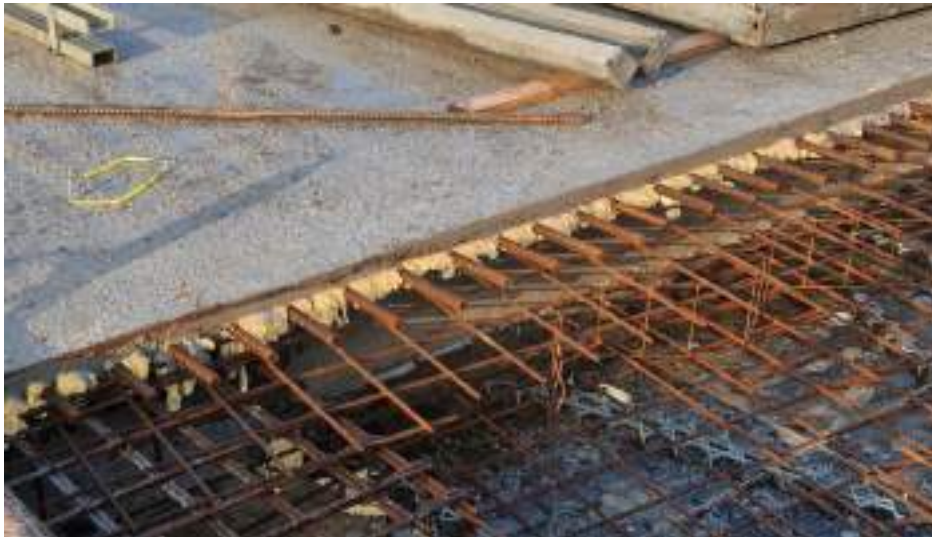
Bouwjaar en locatie zijn bruikbaar als selectiemechanisme, maar niet als definitieve beslissingsbasis. Een ouder gebouw kan nog goed presteren wanneer de uitvoering degelijk was en de betondekking voldoende groot is. Omgekeerd kan een jonger gebouw vroeg schade vertonen wanneer de uitvoering tekortschiet of het beton te poreus is.

Afb. 54 Betondekking (eigen foto)

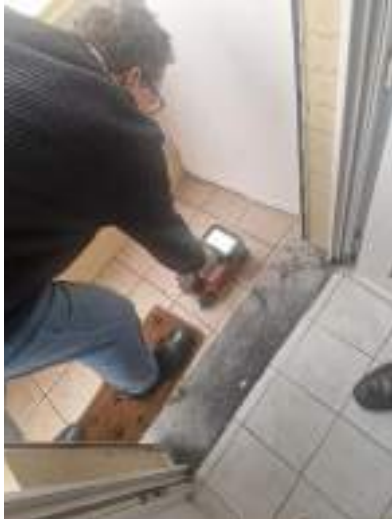
De eerste test is de dekkingsmeting met een elektromagnetische scanner, ook wel ferroskan genoemd. Deze methode maakt het mogelijk om de ligging van de wapening en de dikte van de betondekking niet-destructief te bepalen.

Afb. 55 Uitvoering dekkingsmeting (eigen foto)

Die meting is essentieel omdat betondekking de eerste verdedigingslaag tegen betonrot vormt. Wanneer de dekking te klein is, kan vocht, CO<sub>2</sub> of chloride sneller de wapening bereiken, waardoor de passieve laag rond het staal verdwijnt en corrosie kan ontstaan.

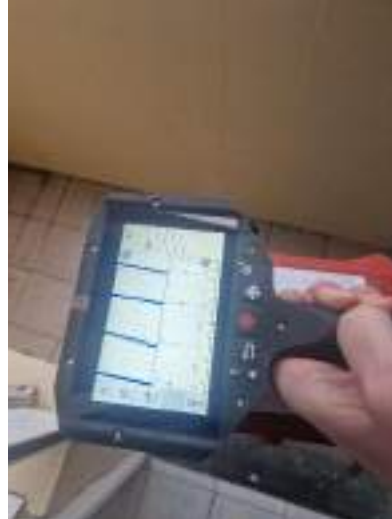
Afb. 56 Resultaat dekkingsmeting (eigen foto)

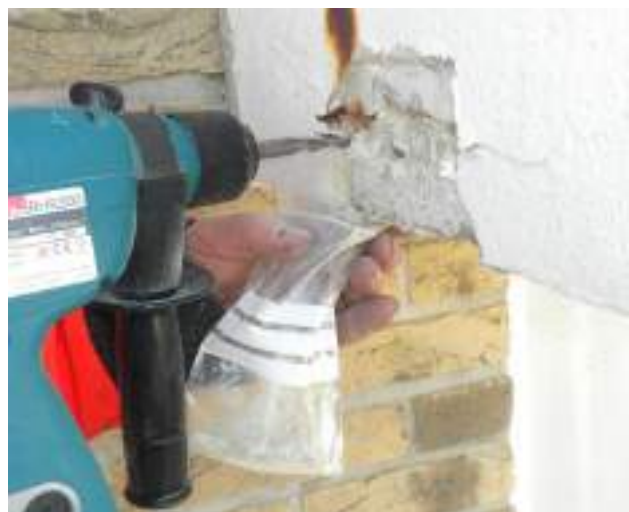
Afb. 57 Nemen van een betonstaal door boring (Joost Beke)

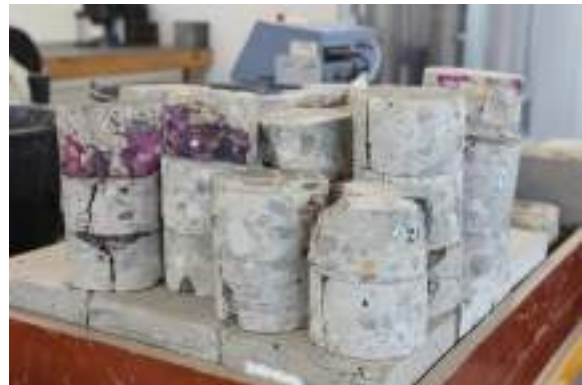
Deze meting gebeurt meestal via een kleine boring of door het toevoegen van fenolftaleïne. Roze beton blijft alkalisch; kleurloos beton is gecarbonateerd. Op die manier wordt zichtbaar hoe ver het aantastingsproces al gevorderd is en hoeveel reserve er nog aanwezig is tussen de aangetaste zone en de wapening.

Afb. 58 Betonkern voor onderzoek (Nebest)

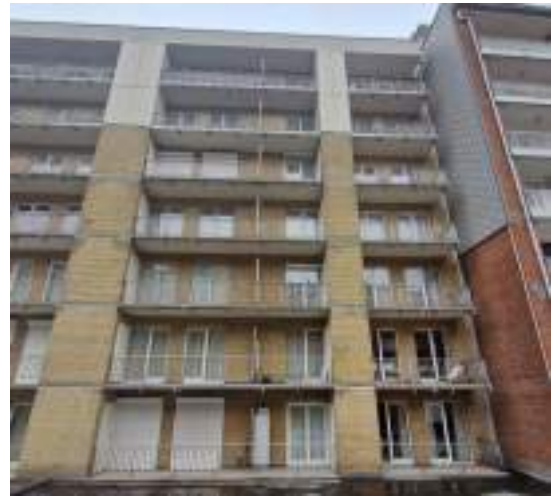
Afb. 67 (Bart Craeye)

- **Locatie:** Knokke-Heist, Zeedijk Het Zoute 737.
- **Bouwjaar:** 1976.
- **Oriëntatie:** achtergevel Z.
- **Onderzoek:** visuele inspectie, dekkingsmeting, RADAR, hardheidsmeting, chloridebepaling en carbonatatiemeting.
- **Belangrijkste vaststellingen:** verhoogde chloridegehalten op meerdere meetlocaties; op enkele plaatsen is corrosiegerelateerde schade al aanwezig, terwijl de bovenwapening voorlopig nog gunstig lijkt beschermd door de coating.

Voor residentie Jacobs wijzen de resultaten op een lokaal al gevorderde aantasting aan de onderzijde van de balkons, met verhoogde chloridewaarden en zichtbare corrosiegerelateerde schade. In functie van dit onderzoek betekent dit dat preventieve opvolging alleen niet meer volstaat voor alle zones, en dat gerichte herstellingen aangewezen zijn op de meest aangetaste locaties.

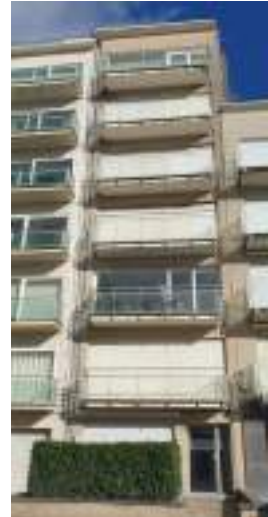
Afb. 68 (Bart Craeye)

- **Locatie:** Knokke-Heist, Meerlaan 84.
- **Bouwjaar:** 1966.
- **Oriëntatie:** voorgevel WZW.
- **Onderzoek:** visuele inspectie, dekkingsmeting, RADAR, hardheidsmeting, chloridebepaling en carbonatatiemeting.
- **Belangrijkste vaststellingen:** carbonatatie is zeer beperkt; geen enkele van de gedetecteerde wapening ligt in gecarbonateerd beton; de coating en waterdichting lijken de aantasting goed te vertragen.

| TEST | RESULTAAT FASANO |
|---|---|
| Carbonatatie- en aantastingsmeting | Bovenzijde: nauwelijks carbonatatie; onderzijde: gemiddelde carbonatatie diepte van ongeveer 7 mm en geen wapeningsstaven in gecarbonateerd beton; corrosie door carbonatatie wordt binnen 25 jaar niet verwacht, zolang coating en waterdichting intact blijven . |

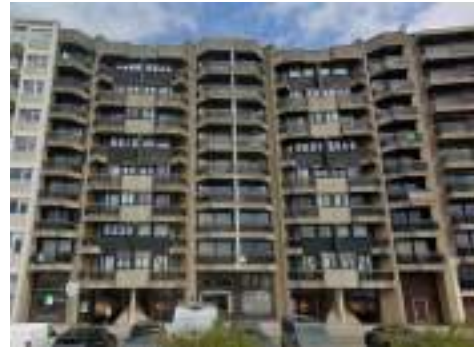
Afb. 69(Bart Craeye)

- **Locatie:** Blankenberge, Waterkasteelstraat.
- **Bouwjaar:** 1979.
- **Oriëntatie:** voorgevel WZW.
- **Onderzoek:** visuele inspectie, dekkingsmeting, RADAR, hardheidsmeting, chloridebepaling, carbonatatiemeting en specifieke elektrische weerstand via een Wenner-probe.

- **Belangrijkste vaststellingen:** op de onderzijde van de balkons liggen 36 van de 64 wapeningstaven, of 56%, in gecarbonateerd beton; op alle 6 meetlocaties is de restlevensduur ten aanzien van door carbonatatie geïnitieerde corrosie bereikt; aan de silexrandpanelen wordt geen relevante carbonatatie verwacht.
